ATENDIMENTOS EMERGENCIAIS EM PETRÓPOLIS

FEVEREIRO DE 2022

Deslizamento na Rua Alfredo Schilik

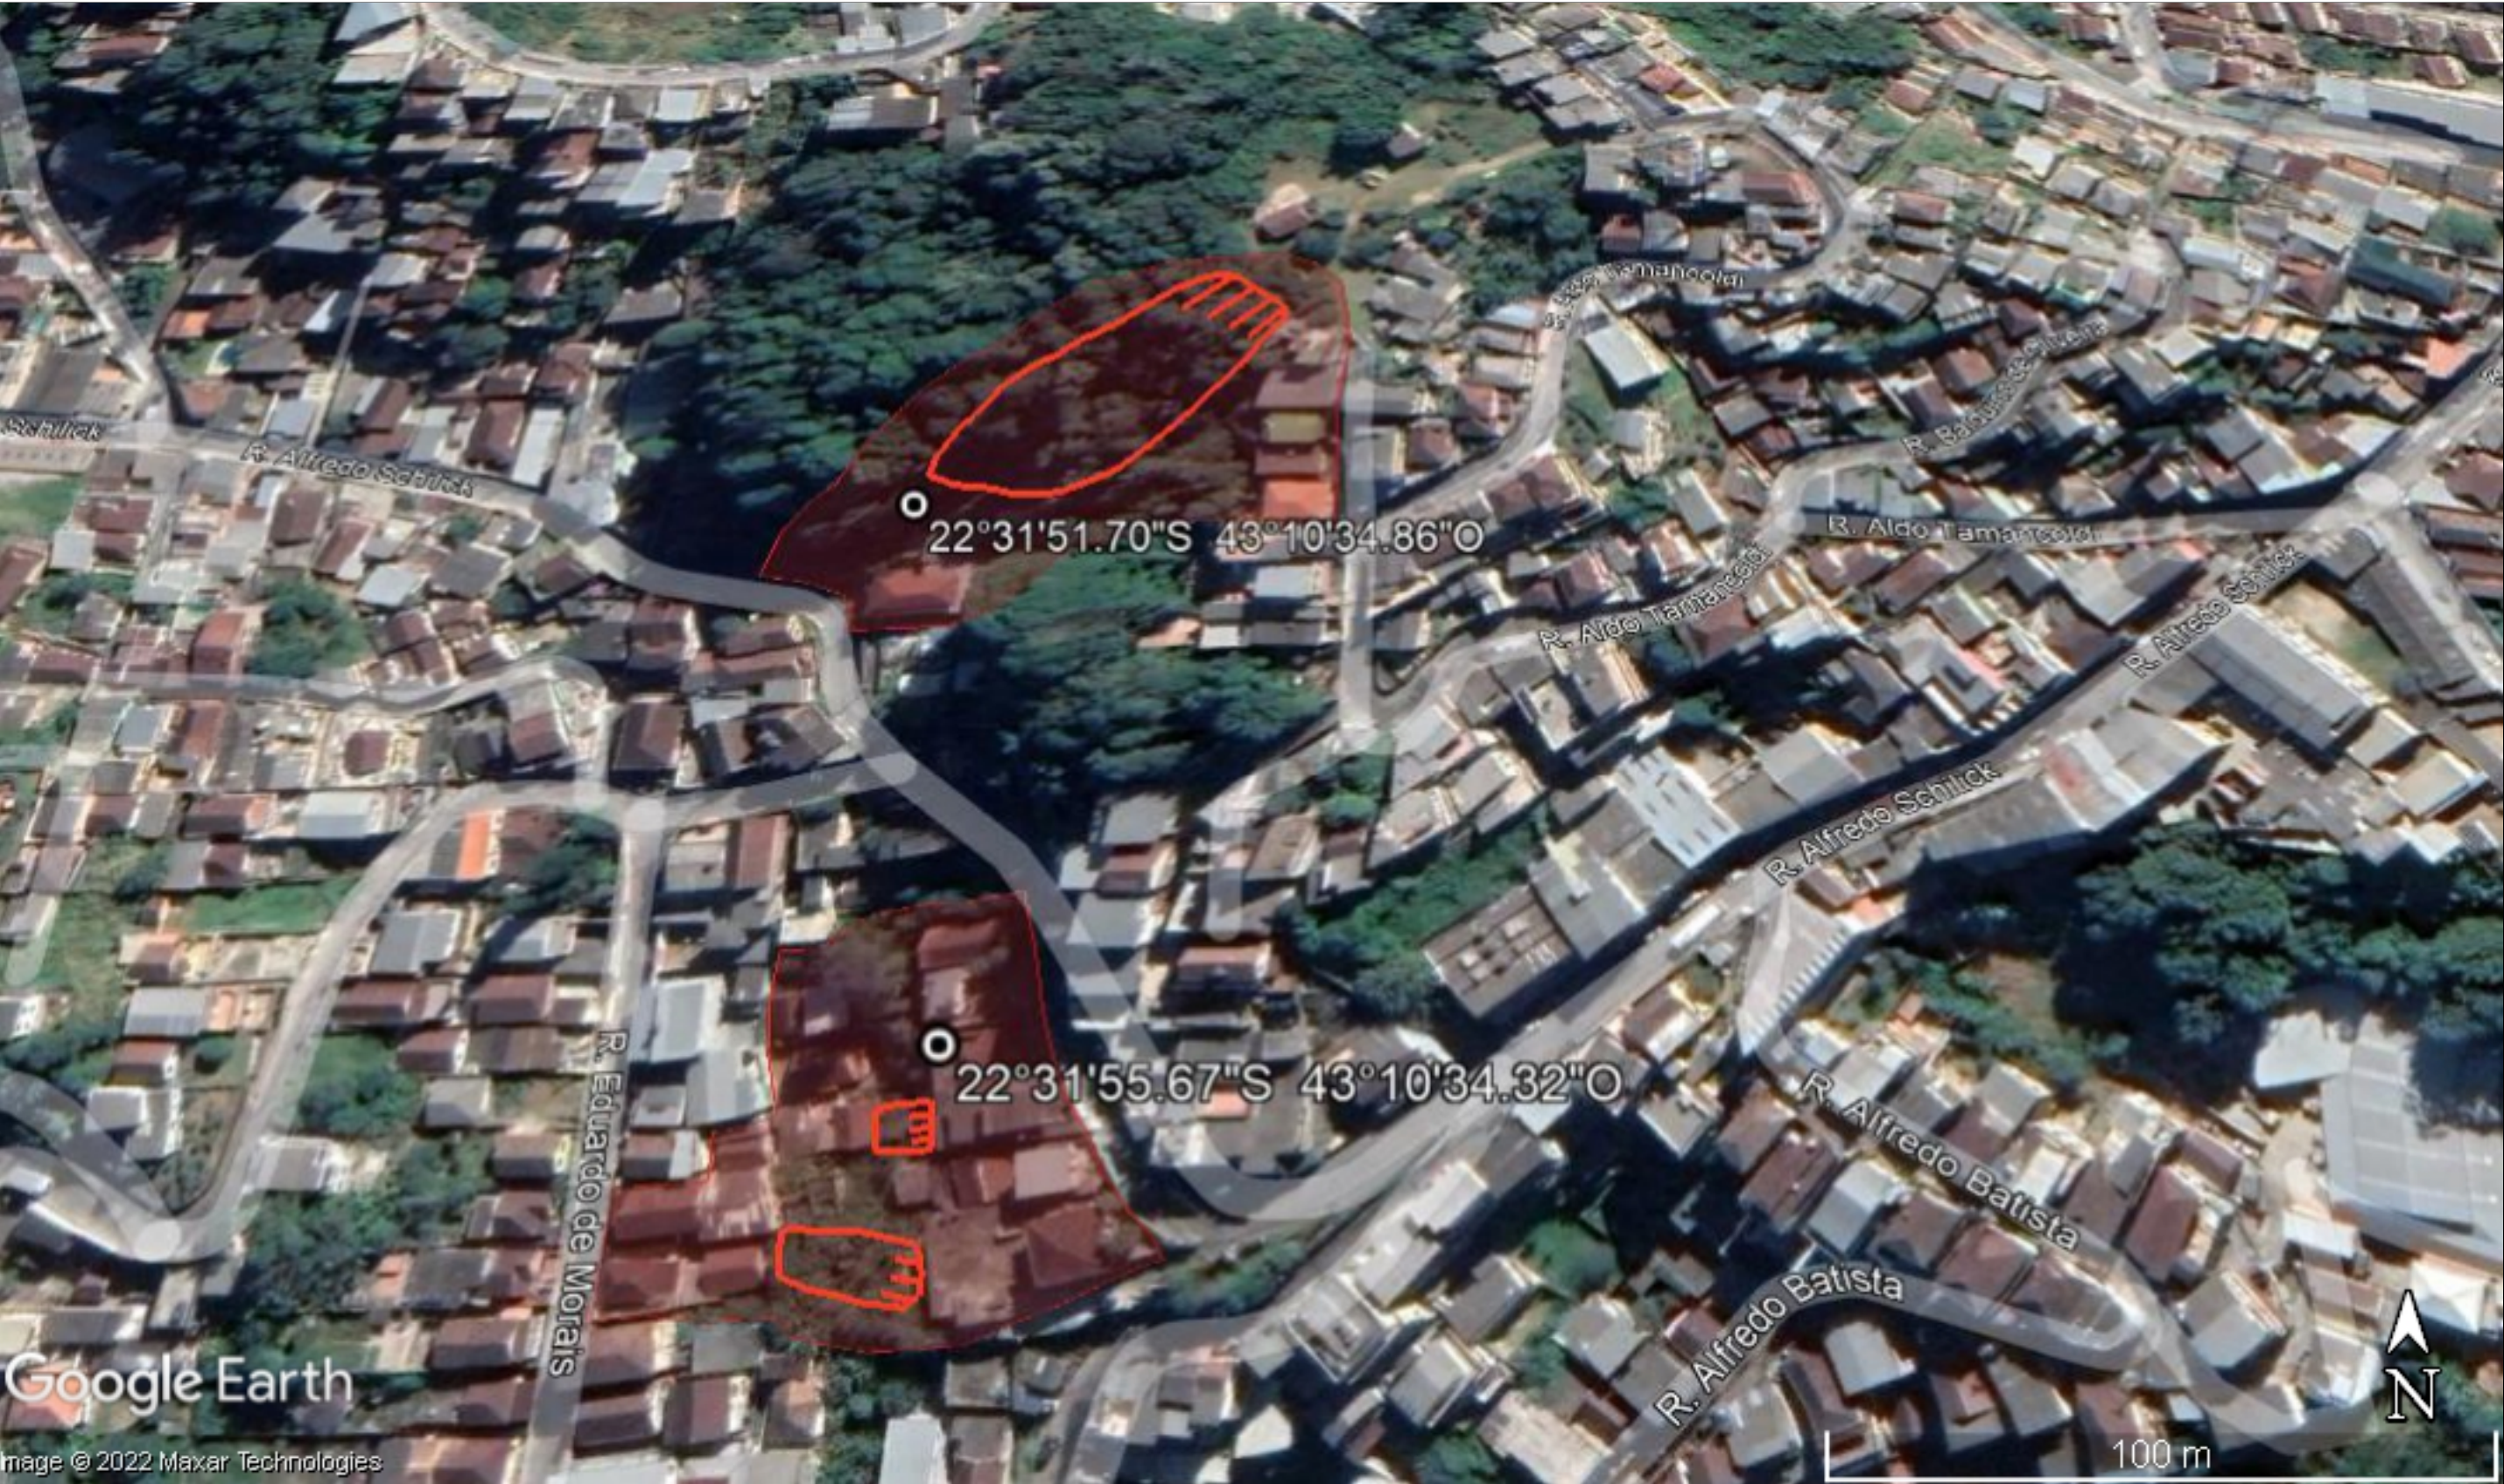
Ocorrência de deslizamento planar com perfil de intemperismo composto por solo residual e rocha alterada. O deslizamento atingiu duas casas à jusante da encosta, danificando-as parcialmente. Não foram registradas vítimas e feridos decorrentes do evento. A encosta apresenta altura entre 20-30m e aprox. 75° de inclinação. A vegetação ao longo da encosta é de médio a grande porte, com destaque para a presença de bananeiras. Duas casas encontram-se na borda da cicatriz, à montante do deslizamento. Lonas foram posicionadas à montante da cicatriz, com o intuito de retardar a erosão da encosta. O polígono de risco engloba 10 casas. Na mesma rua, altura da casa nº 495, teve ocorrência de deslizamento coluvionar em dois taludes de corte à jusante, resultando em uma casa parcialmente danificada e uma casa completamente destruída. Não foram registradas vítimas e feridos decorrentes do evento. Os taludes apresentam altura entre 6-10 m e inclinação entre 70-80°. A vegetação ao longo da encosta é de médio porte, com destaque para a presença de bananeiras. Lonas foram posicionadas à montante da cicatriz, com o intuito de retardar a erosão da encosta. O polígono de risco engloba aproximadamente 15 casas.

Cicatriz de deslizamento

Delimitação da área de risco para interdição e evacuação imediata

Alcance do deslizamento
