**ATENDIMENTOS EMERGENCIAIS EM PETRÓPOLIS**

**VILA MILITAR - FEVEREIRO DE 2022**

**Deslizamento na Rua Itália**

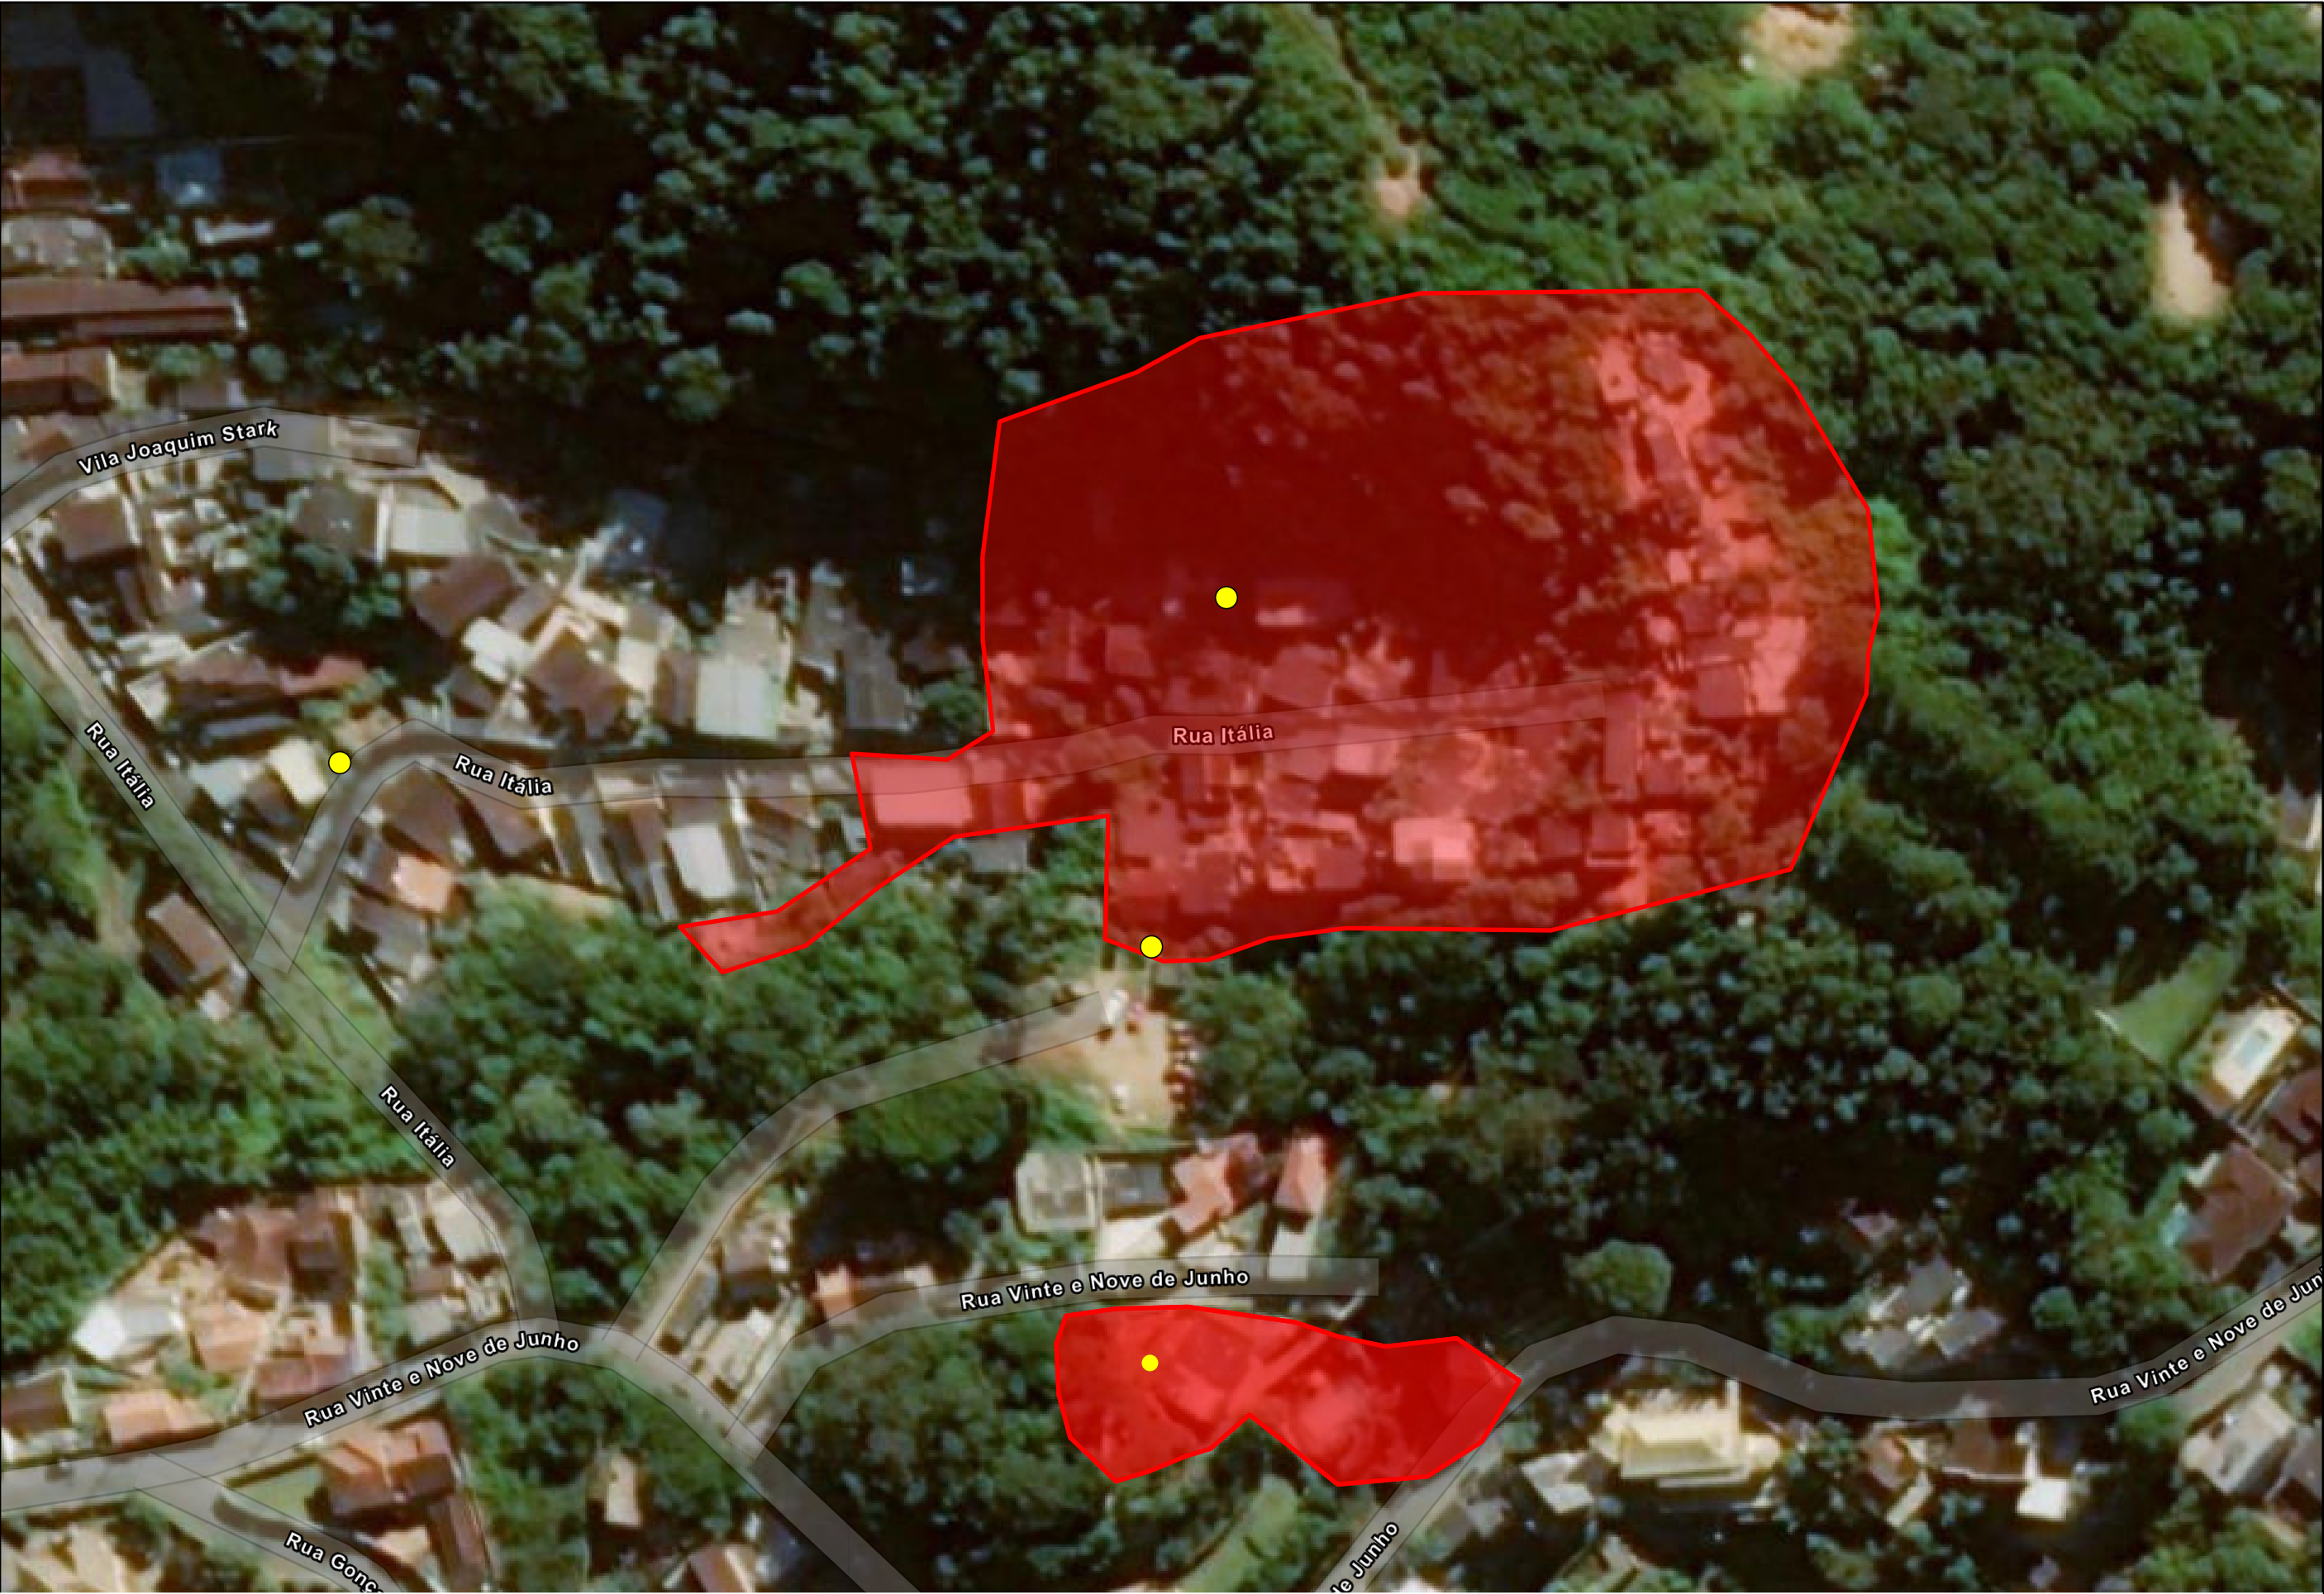
Ocorrência de deslizamento planar com perfil de intemperismo composto por solo residual . O deslizamento atingiu duas casas à jusante da encosta caracterizando a maior cicatriz do local. Foram registradas 2 vítimas . A encosta apresenta altura entre 20-30m e aprox. 75° de inclinação. A vegetação ao longo da encosta é de médio a grande porte.

Na mesma rua, altura da casa nº 495, teve ocorrência de deslizamento coluvionar em dois taludes de corte à jusante, resultando em uma casa parcialmente danificada e uma casa completamente destruída. Não foram registradas vítimas e feridos decorrentes do evento.

Há um terceiro deslizamento próximo ao hotel apresentam altura entre 4-6 m e inclinação entre 70-80°. Sem registro de vítimas, as casas a jusante do hotel sofrem com descarga de resíduos e entulhos.

Delimitação da área de risco para interdição e evacuação imediata
