**ATENDIMENTOS EMERGENCIAIS EM PETRÓPOLIS**

**MARÇO DE 2022**

**Deslizamento no Hospital Nelson de Sá EARP**

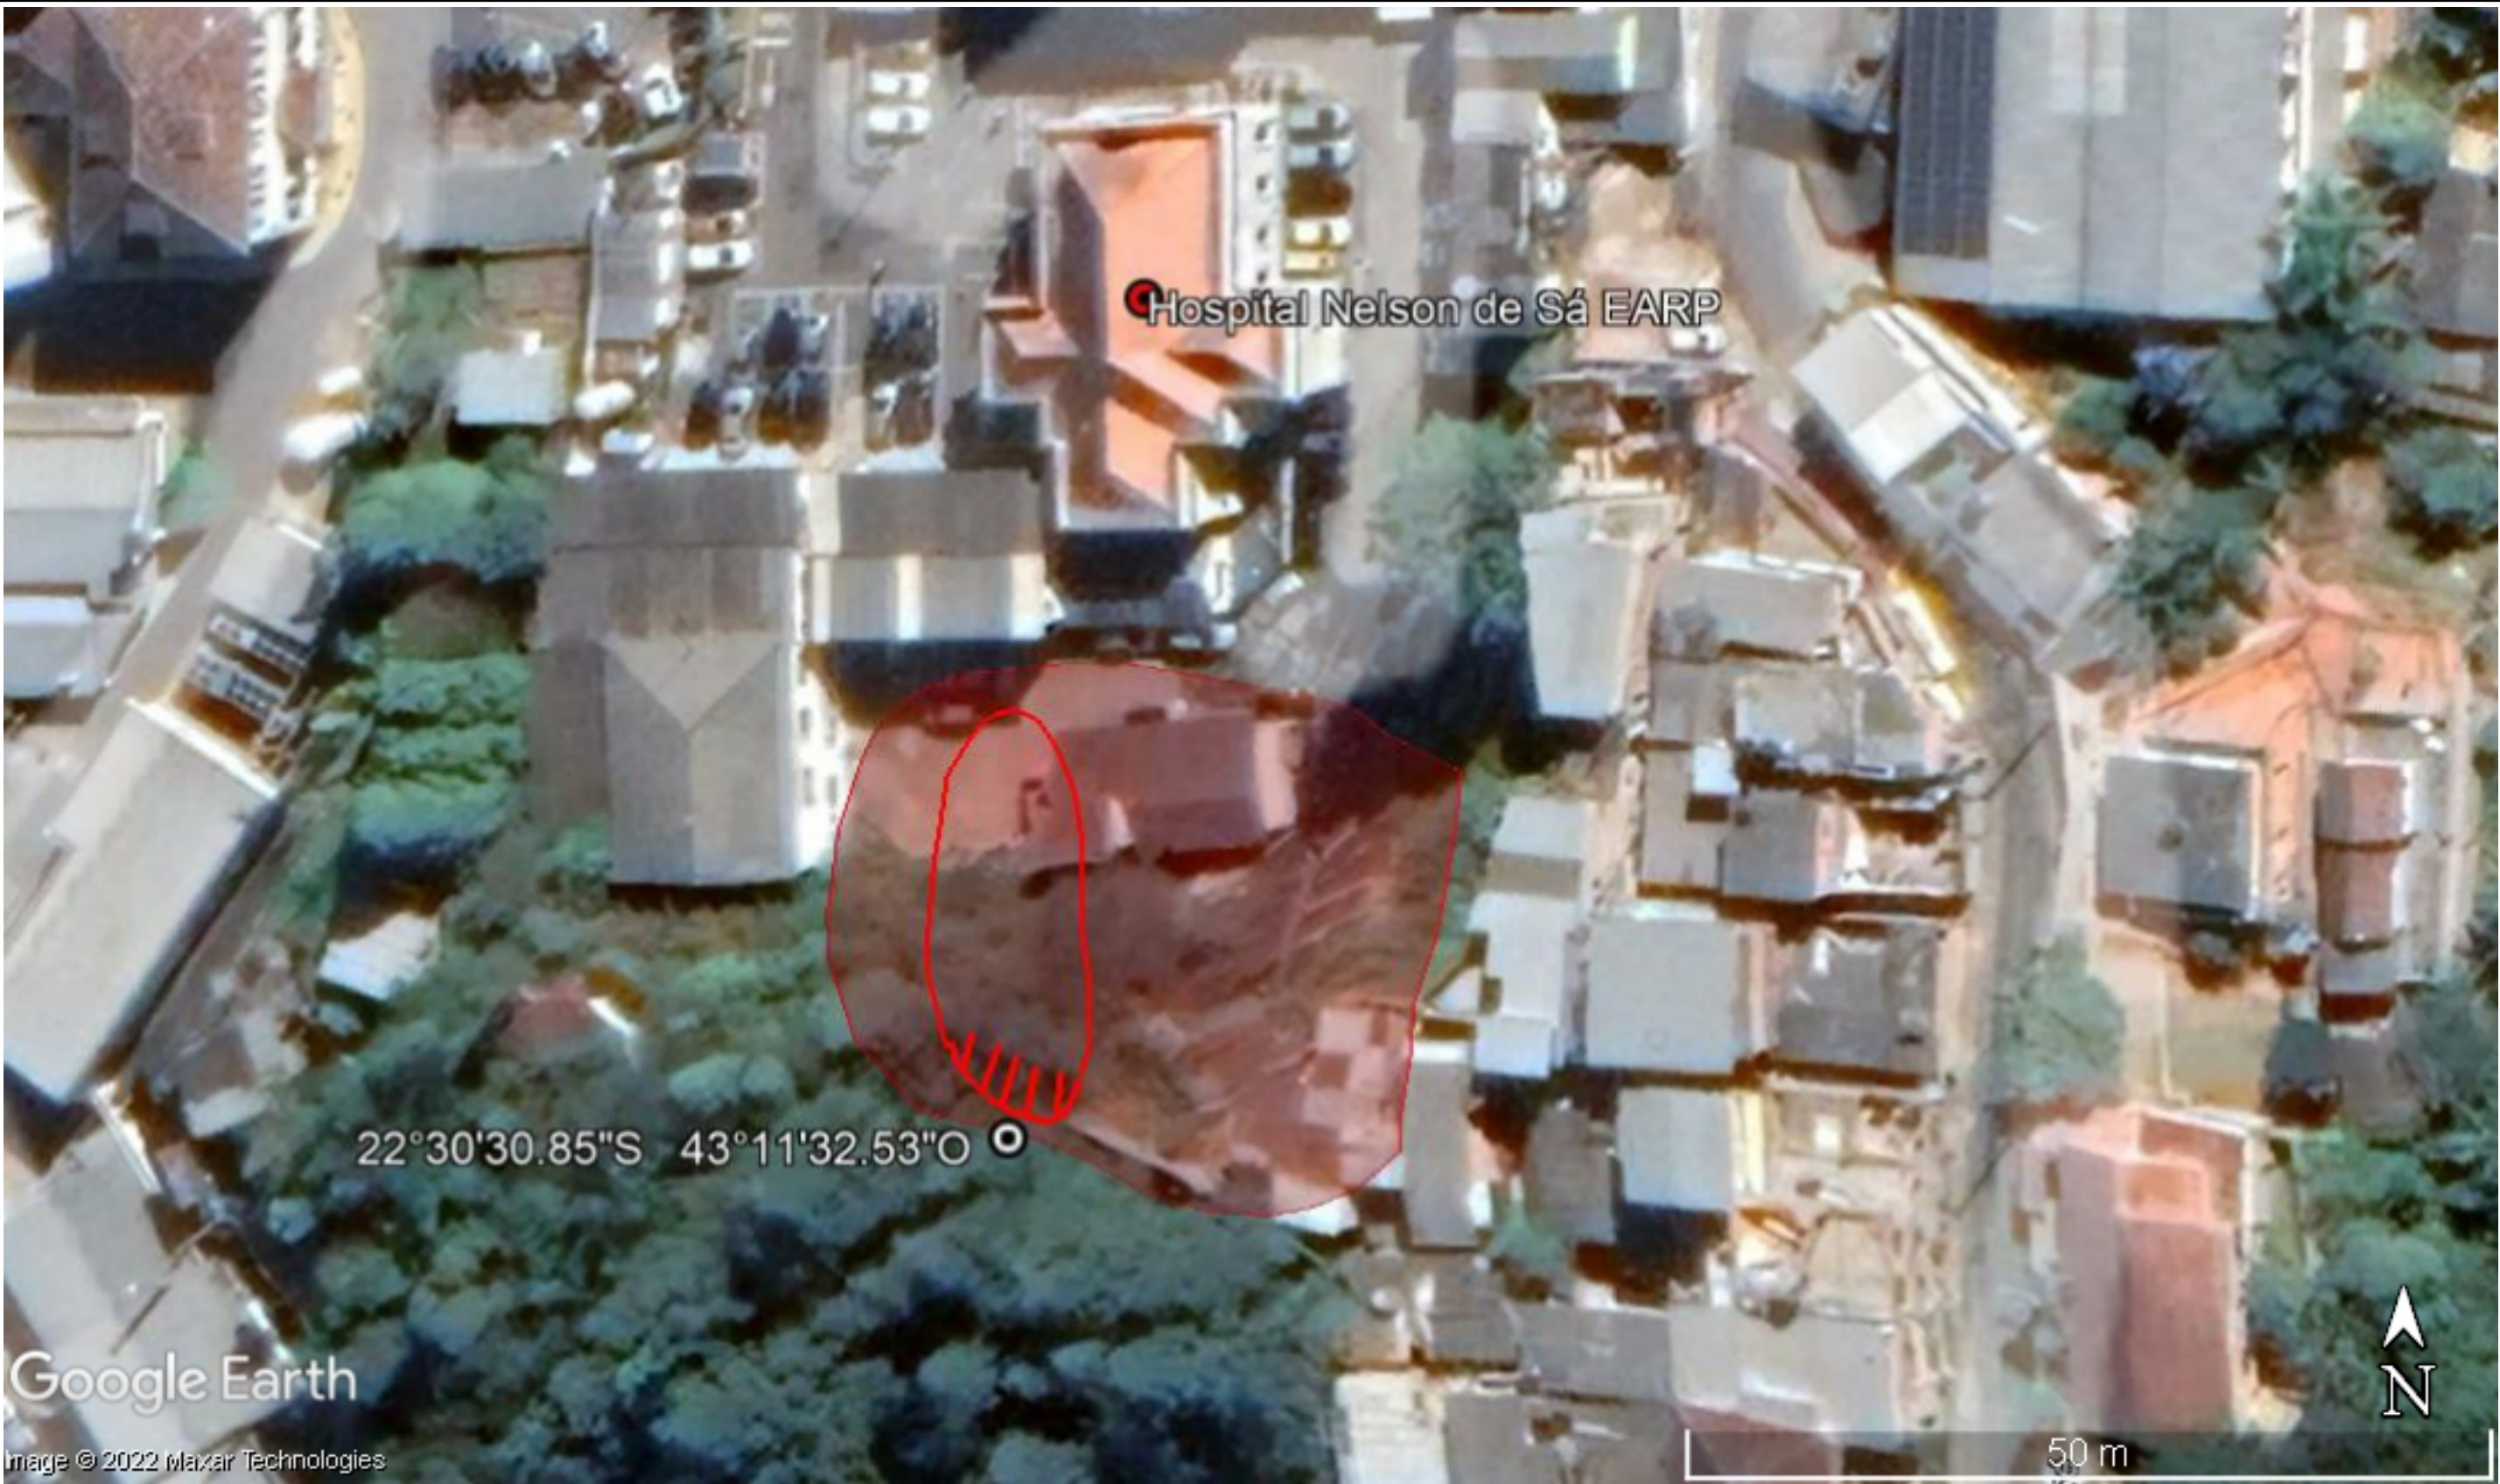
Ocorrência de deslizamento planar de solo residual nos fundos do Hospital Nelson de Sá EARP, atingindo prédio anexo localizado à jusante da encosta, com uma distância de menos de 2 metros entre a parede do prédio e a base da encosta. O talude apresenta 12-14 metros de altura com 70°-80° de inclinação. O deslizamento destruiu parcialmente a parede do edifício, onde funciona a manutenção e higienização do hospital. O deslizamento chegou próximo a parede do prédio principal atingindo alguns carros, não houve vítimas e feridos. Na crista da cricatriz há árvores com raízes expostas e tocos, que indicam uma poda inadequada recente. Há um muro de divisão com o Hospital Santa Thereza à montante da encosta, com uma distância de menos de um metro do topo do deslizamento. O muro apresenta danos em sua estrutura, com indicativos de que uma porção pode ter deslizado com o movimento, e uma tubulação de água em sua extensão foi rompida. Na extensão horizontal da encosta há uma parte de concreto projeto com drenagem, encontrando-se danificado com vegetação aflorante em toda sua extensão e com solo maduro exposto em sua base. O polígono de risco engloba o muro e algumas casas a montante da encosta, e os fundos do hospital contendo o prédio anexo e uma parte do estacionamento.

Cicatriz de deslizamento
-

Delimitação da área de risco para interdição e evacuação imediata
-

Alcance do deslizamento
