## ATENDIMENTOS EMERGENCIAIS EM PETRÓPOLIS

### SÃO SEBASTIÃO - MARÇO DE 2022

#### Deslizamento na Rua Vital Brasil e Rua Custódio Ferreira da Costa

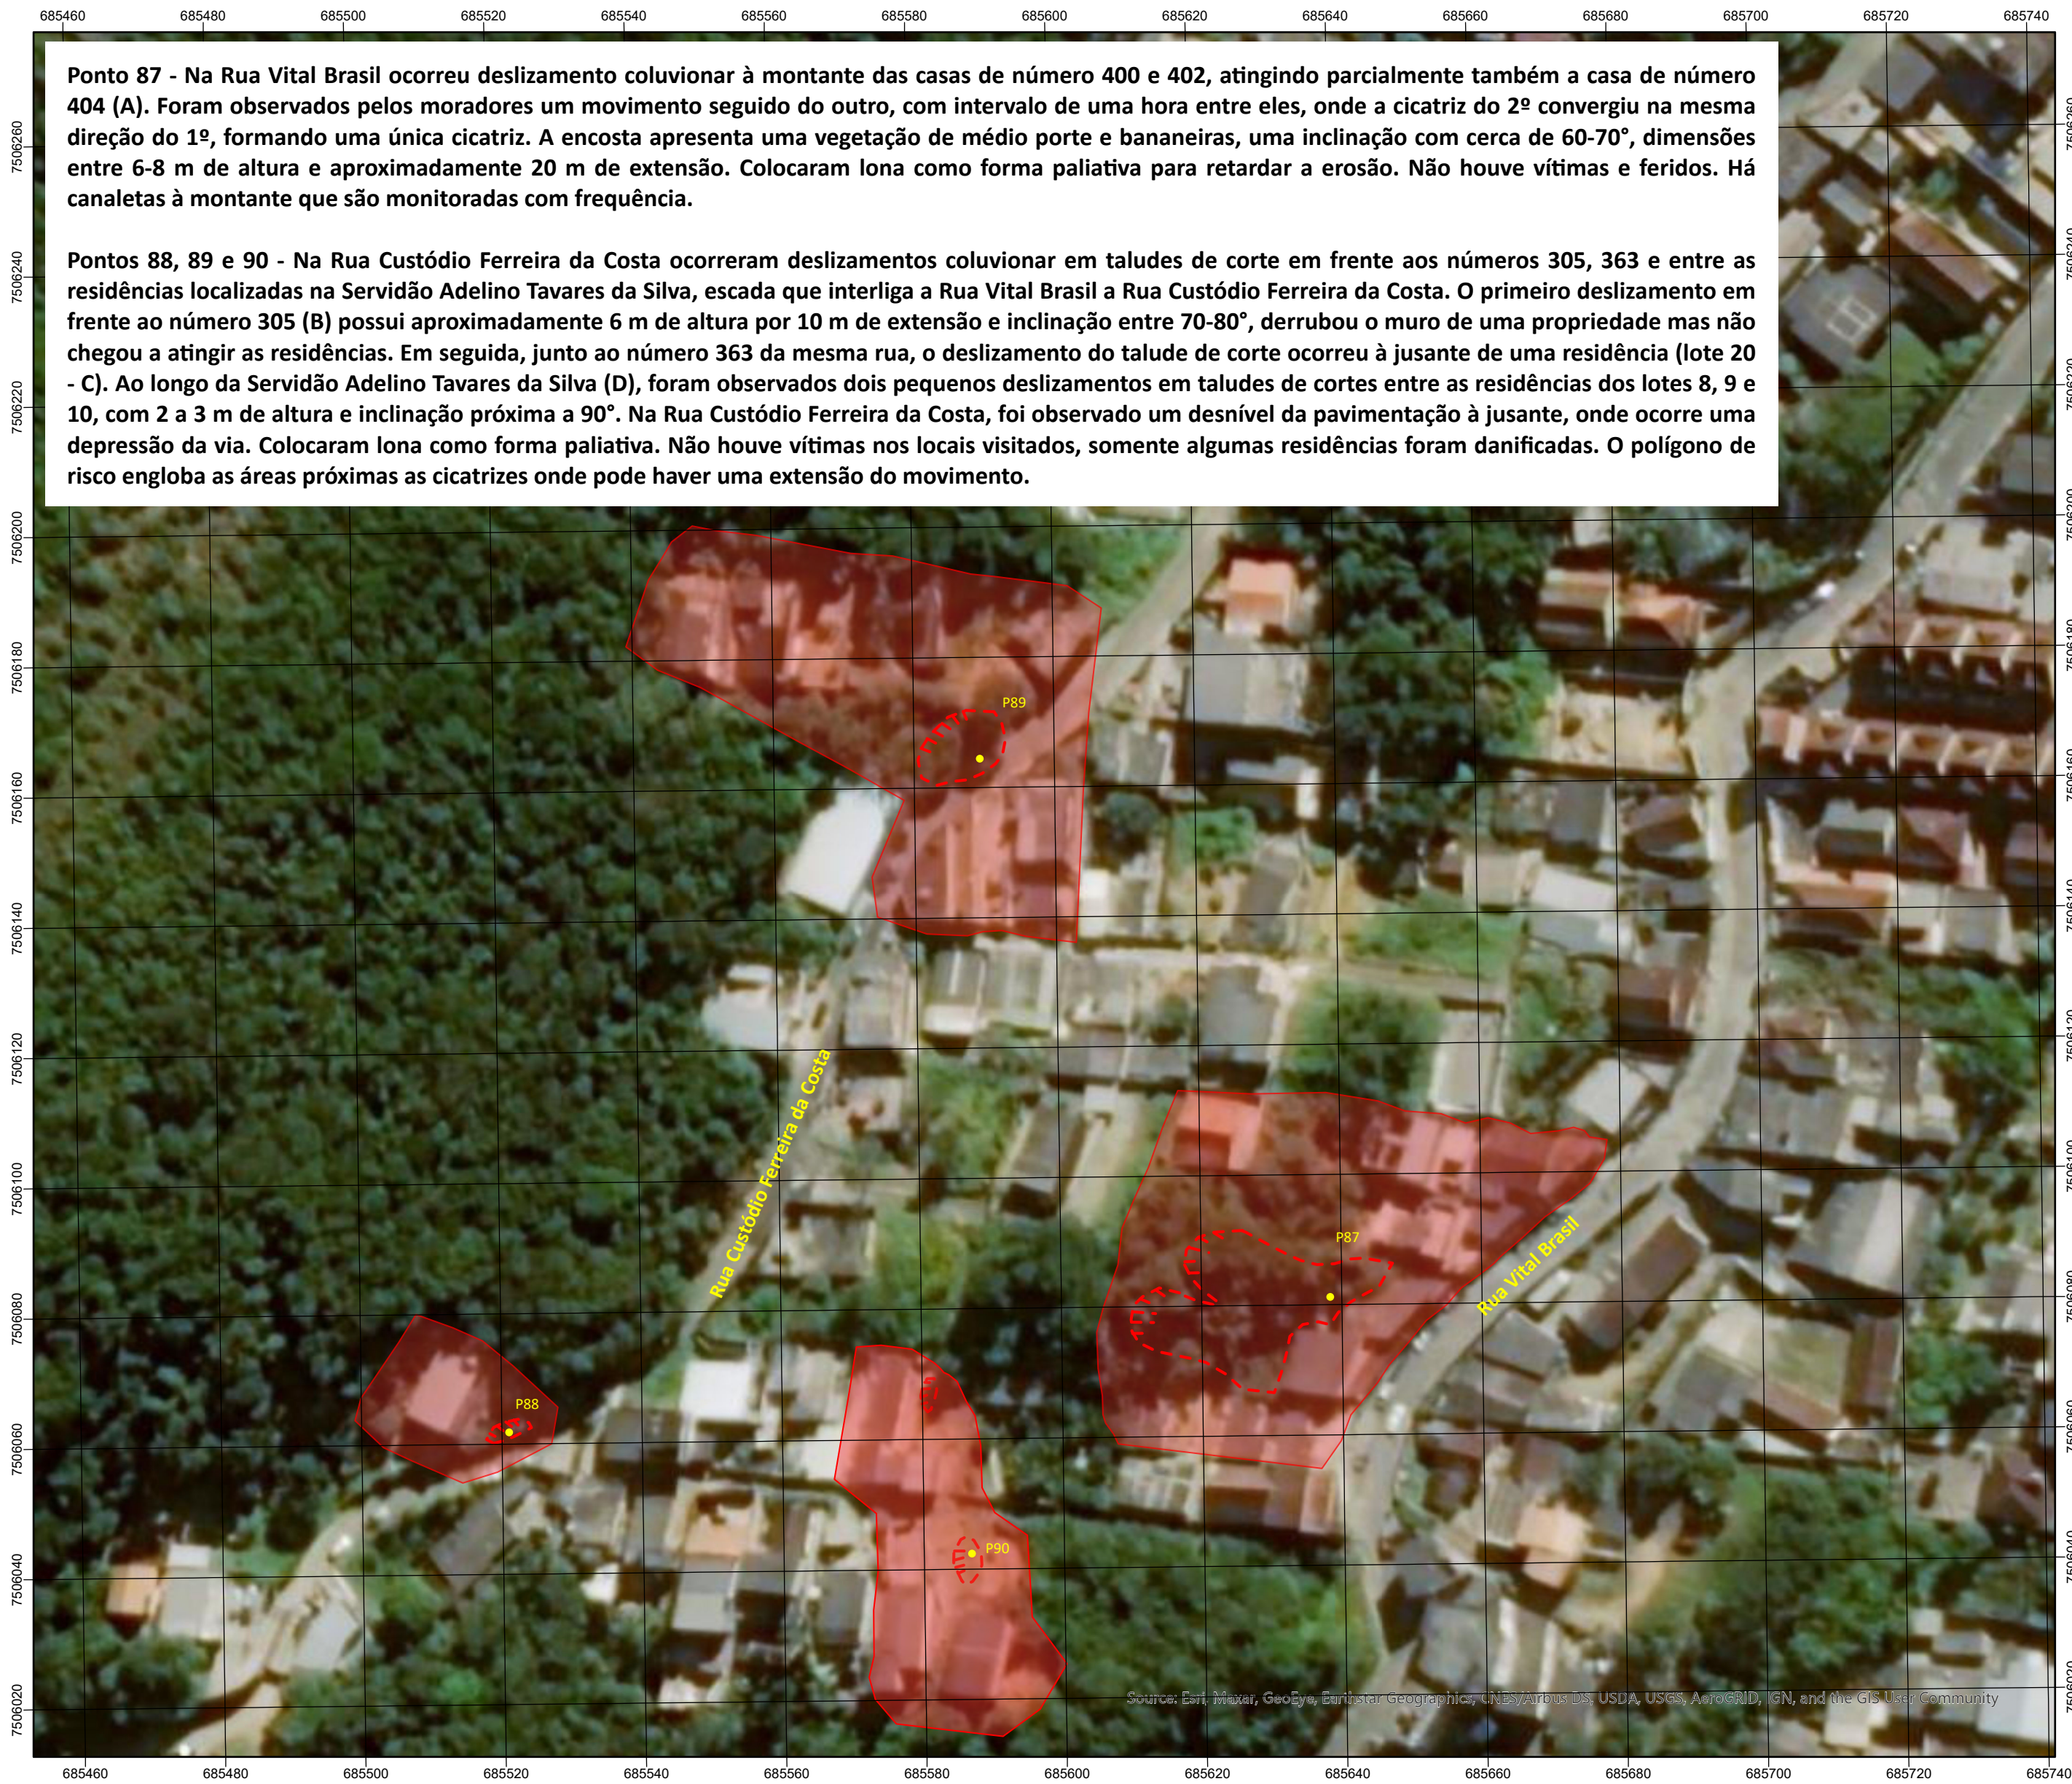
**Ponto 87** - Na Rua Vital Brasil ocorreu deslizamento coluvionar à montante das casas de número 400 e 402, atingindo parcialmente também a casa de número 404 (A). Foram observados pelos moradores um movimento seguido do outro, com intervalo de uma hora entre eles, onde a cicatriz do 2º convergiu na mesma direção do 1º, formando uma única cicatriz. A encosta apresenta uma vegetação de médio porte e bananeiras, uma inclinação com cerca de 60-70°, dimensões entre 6-8 m de altura e aproximadamente 20 m de extensão. Colocaram lona como forma paliativa para retardar a erosão. Não houve vítimas e feridos. Há canaletas à montante que são monitoradas com frequência.

**Pontos 88, 89 e 90** - Na Rua Custódio Ferreira da Costa ocorreram deslizamentos coluvionar em taludes de corte em frente aos números 305, 363 e entre as residências localizadas na Servidão Adelino Tavares da Silva, escada que interliga a Rua Vital Brasil a Rua Custódio Ferreira da Costa. O primeiro deslizamento em frente ao número 305 (B) possui aproximadamente 6 m de altura por 10 m de extensão e inclinação entre 70-80°, derrubou o muro de uma propriedade mas não chegou a atingir as residências. Em seguida, junto ao número 363 da mesma rua, o deslizamento do talude de corte ocorreu à jusante de uma residência (lote 20 - C). Ao longo da Servidão Adelino Tavares da Silva (D), foram observados dois pequenos deslizamentos em taludes de cortes entre as residências dos lotes 8, 9 e 10, com 2 a 3 m de altura e inclinação próxima a 90°. Na Rua Custódio Ferreira da Costa, foi observado um desnível da pavimentação à jusante, onde ocorre uma depressão da via. Colocaram lona como forma paliativa. Não houve vítimas nos locais visitados, somente algumas residências foram danificadas. O polígono de risco engloba as áreas próximas as cicatrizes onde pode haver uma extensão do movimento.
