ATENDIMENTOS EMERGENCIAIS EM PETRÓPOLIS

MARÇO DE 2022

Deslizamento na Rua Walter Bretz , 71 - Centro

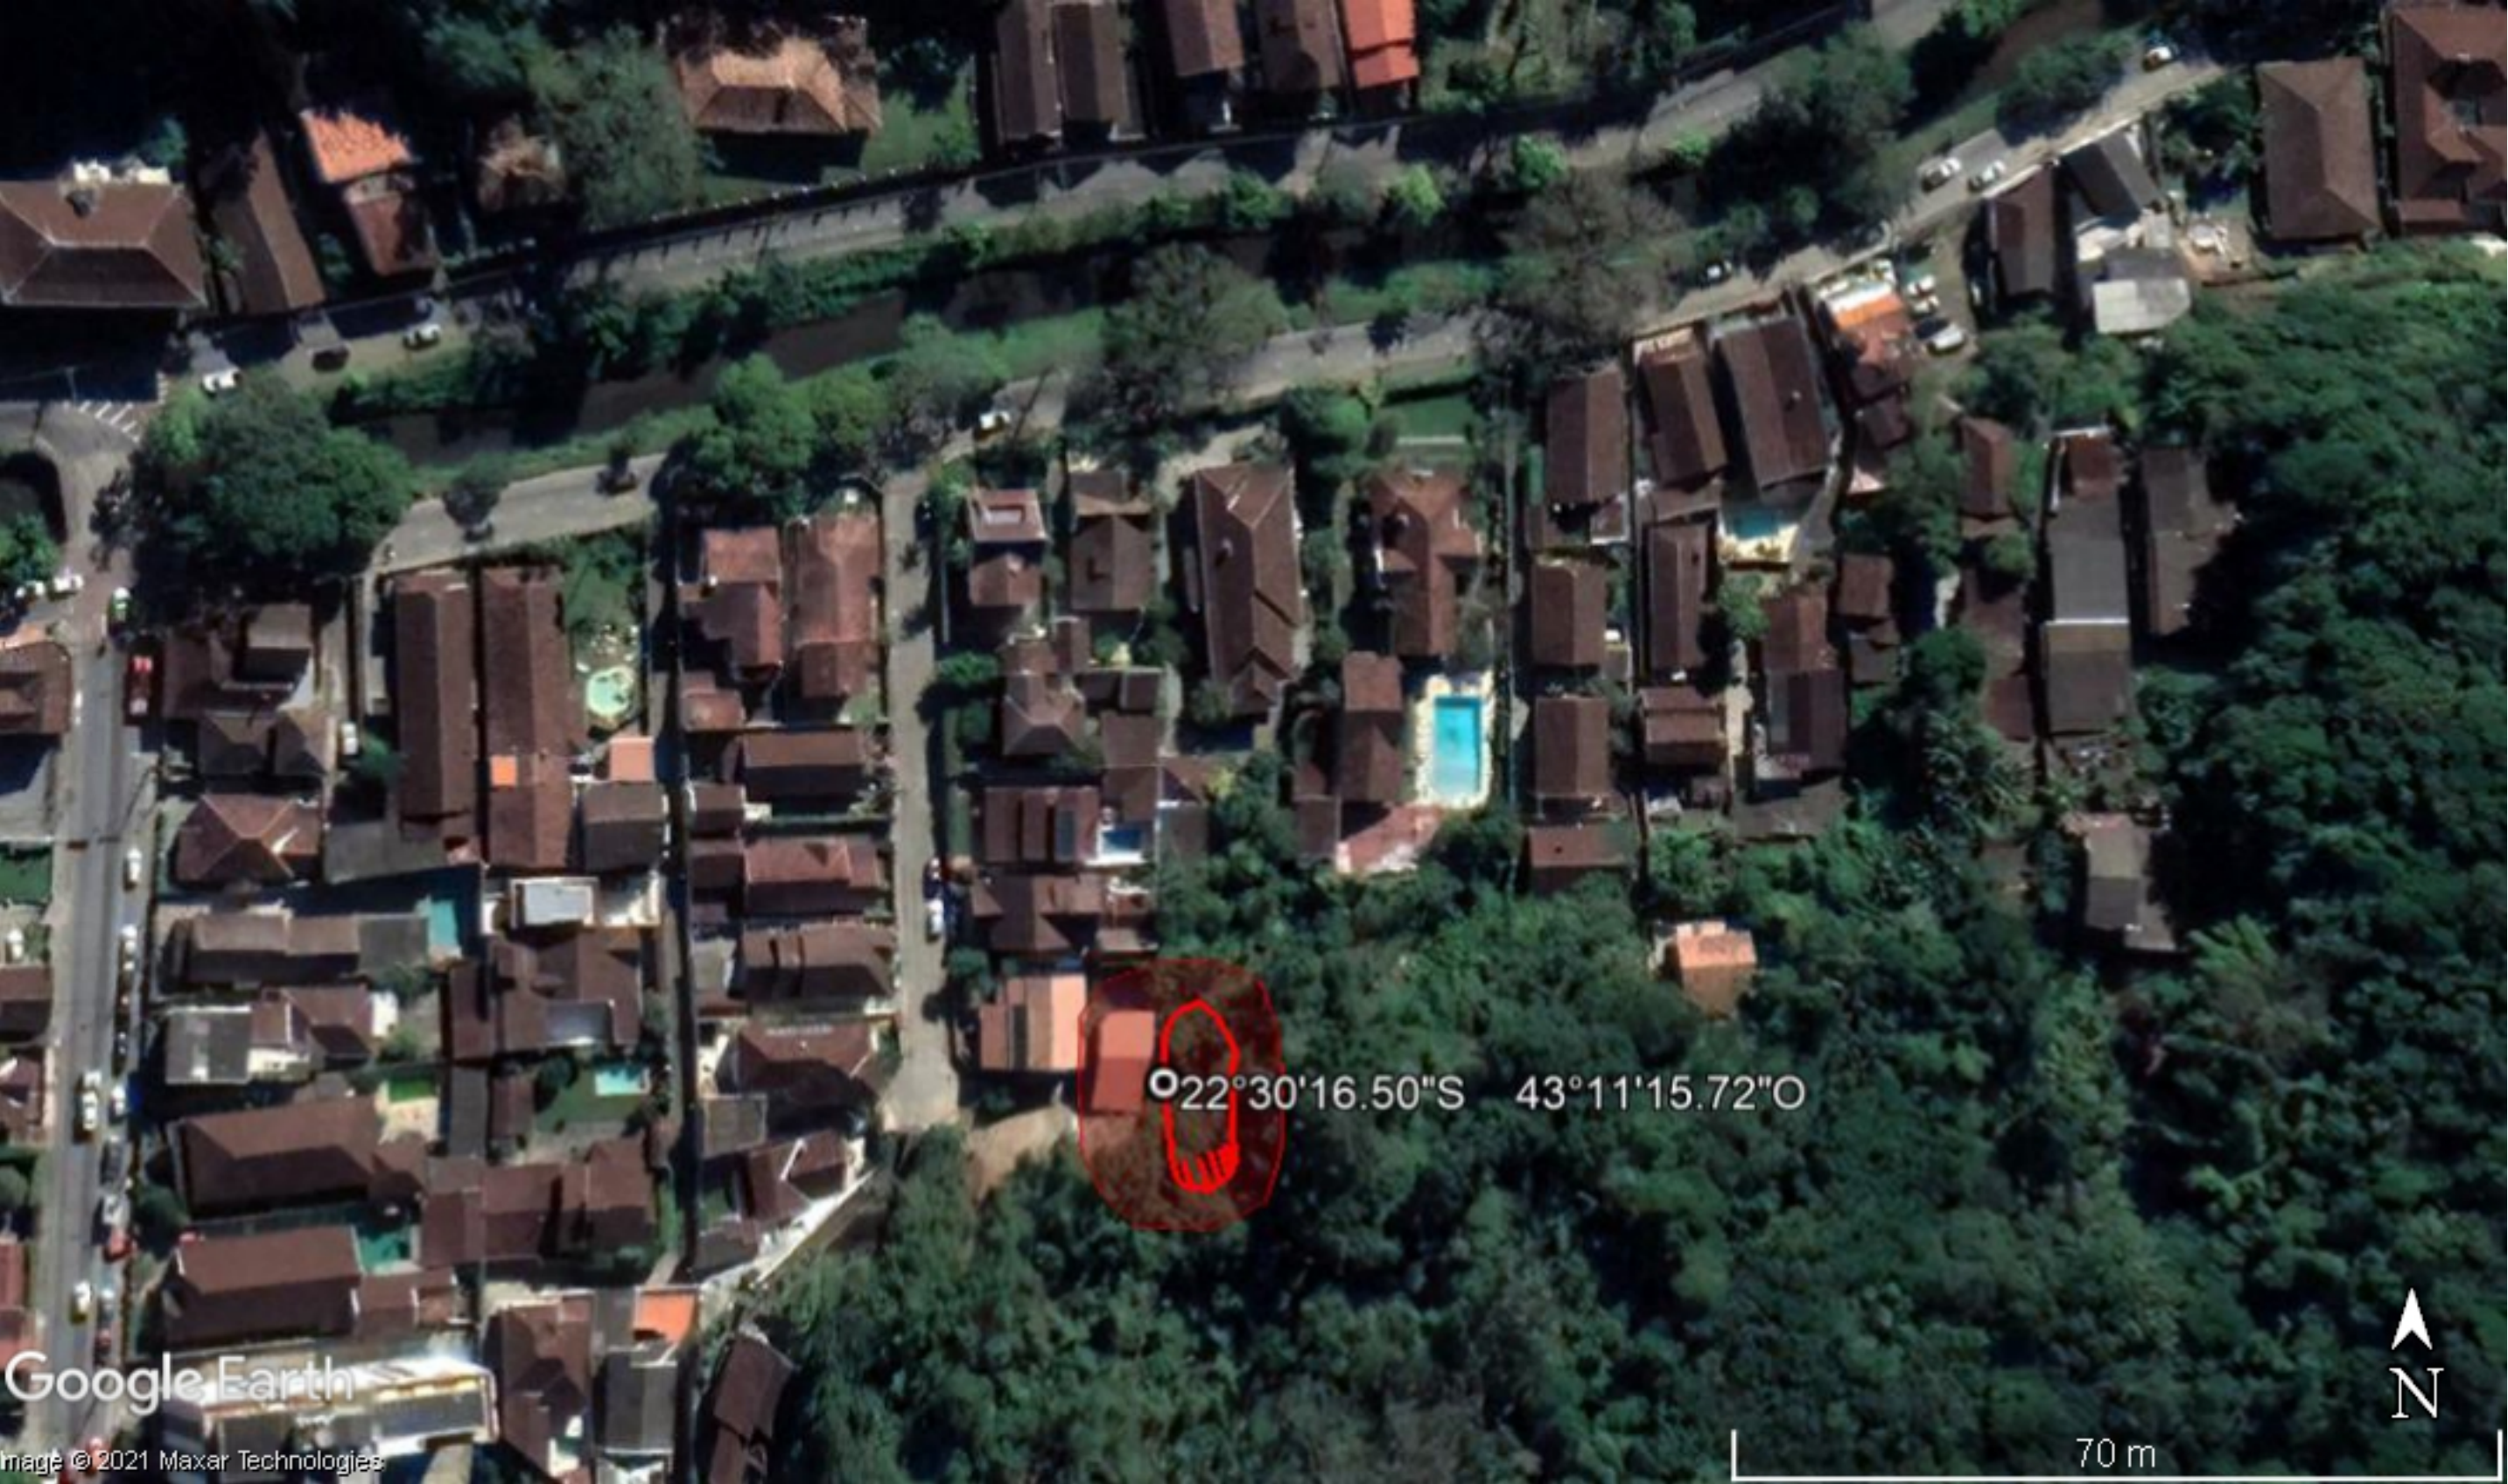
Ocorrência de deslizamento planar de solo residual, atingindo uma casa localizada à jusante da encosta e destruindo a parede da cozinha. A altura da base ao topo do deslizamento é de 14 metros com inclinação de 55°. A movimentação do solo ocorre há pelo menos quatro anos, sendo marcados por cicatrizes antigas. A vegetação na área é composta predominantemente por gramíneas, bambu e eucalipto com raízes expostas. Não houve vítimas, mas de acordo com o polígono de risco remanescente há o comprometimento das duas casas do terreno.

Cicatriz de deslizamento

Delimitação da área de risco para interdição e evacuação imediata

Alcance do deslizamento
