### ATENDIMENTOS EMERGENCIAIS EM PETRÓPOLIS

MARÇO DE 2022

#### Deslizamento no condomínio Residencial Parque do Francês

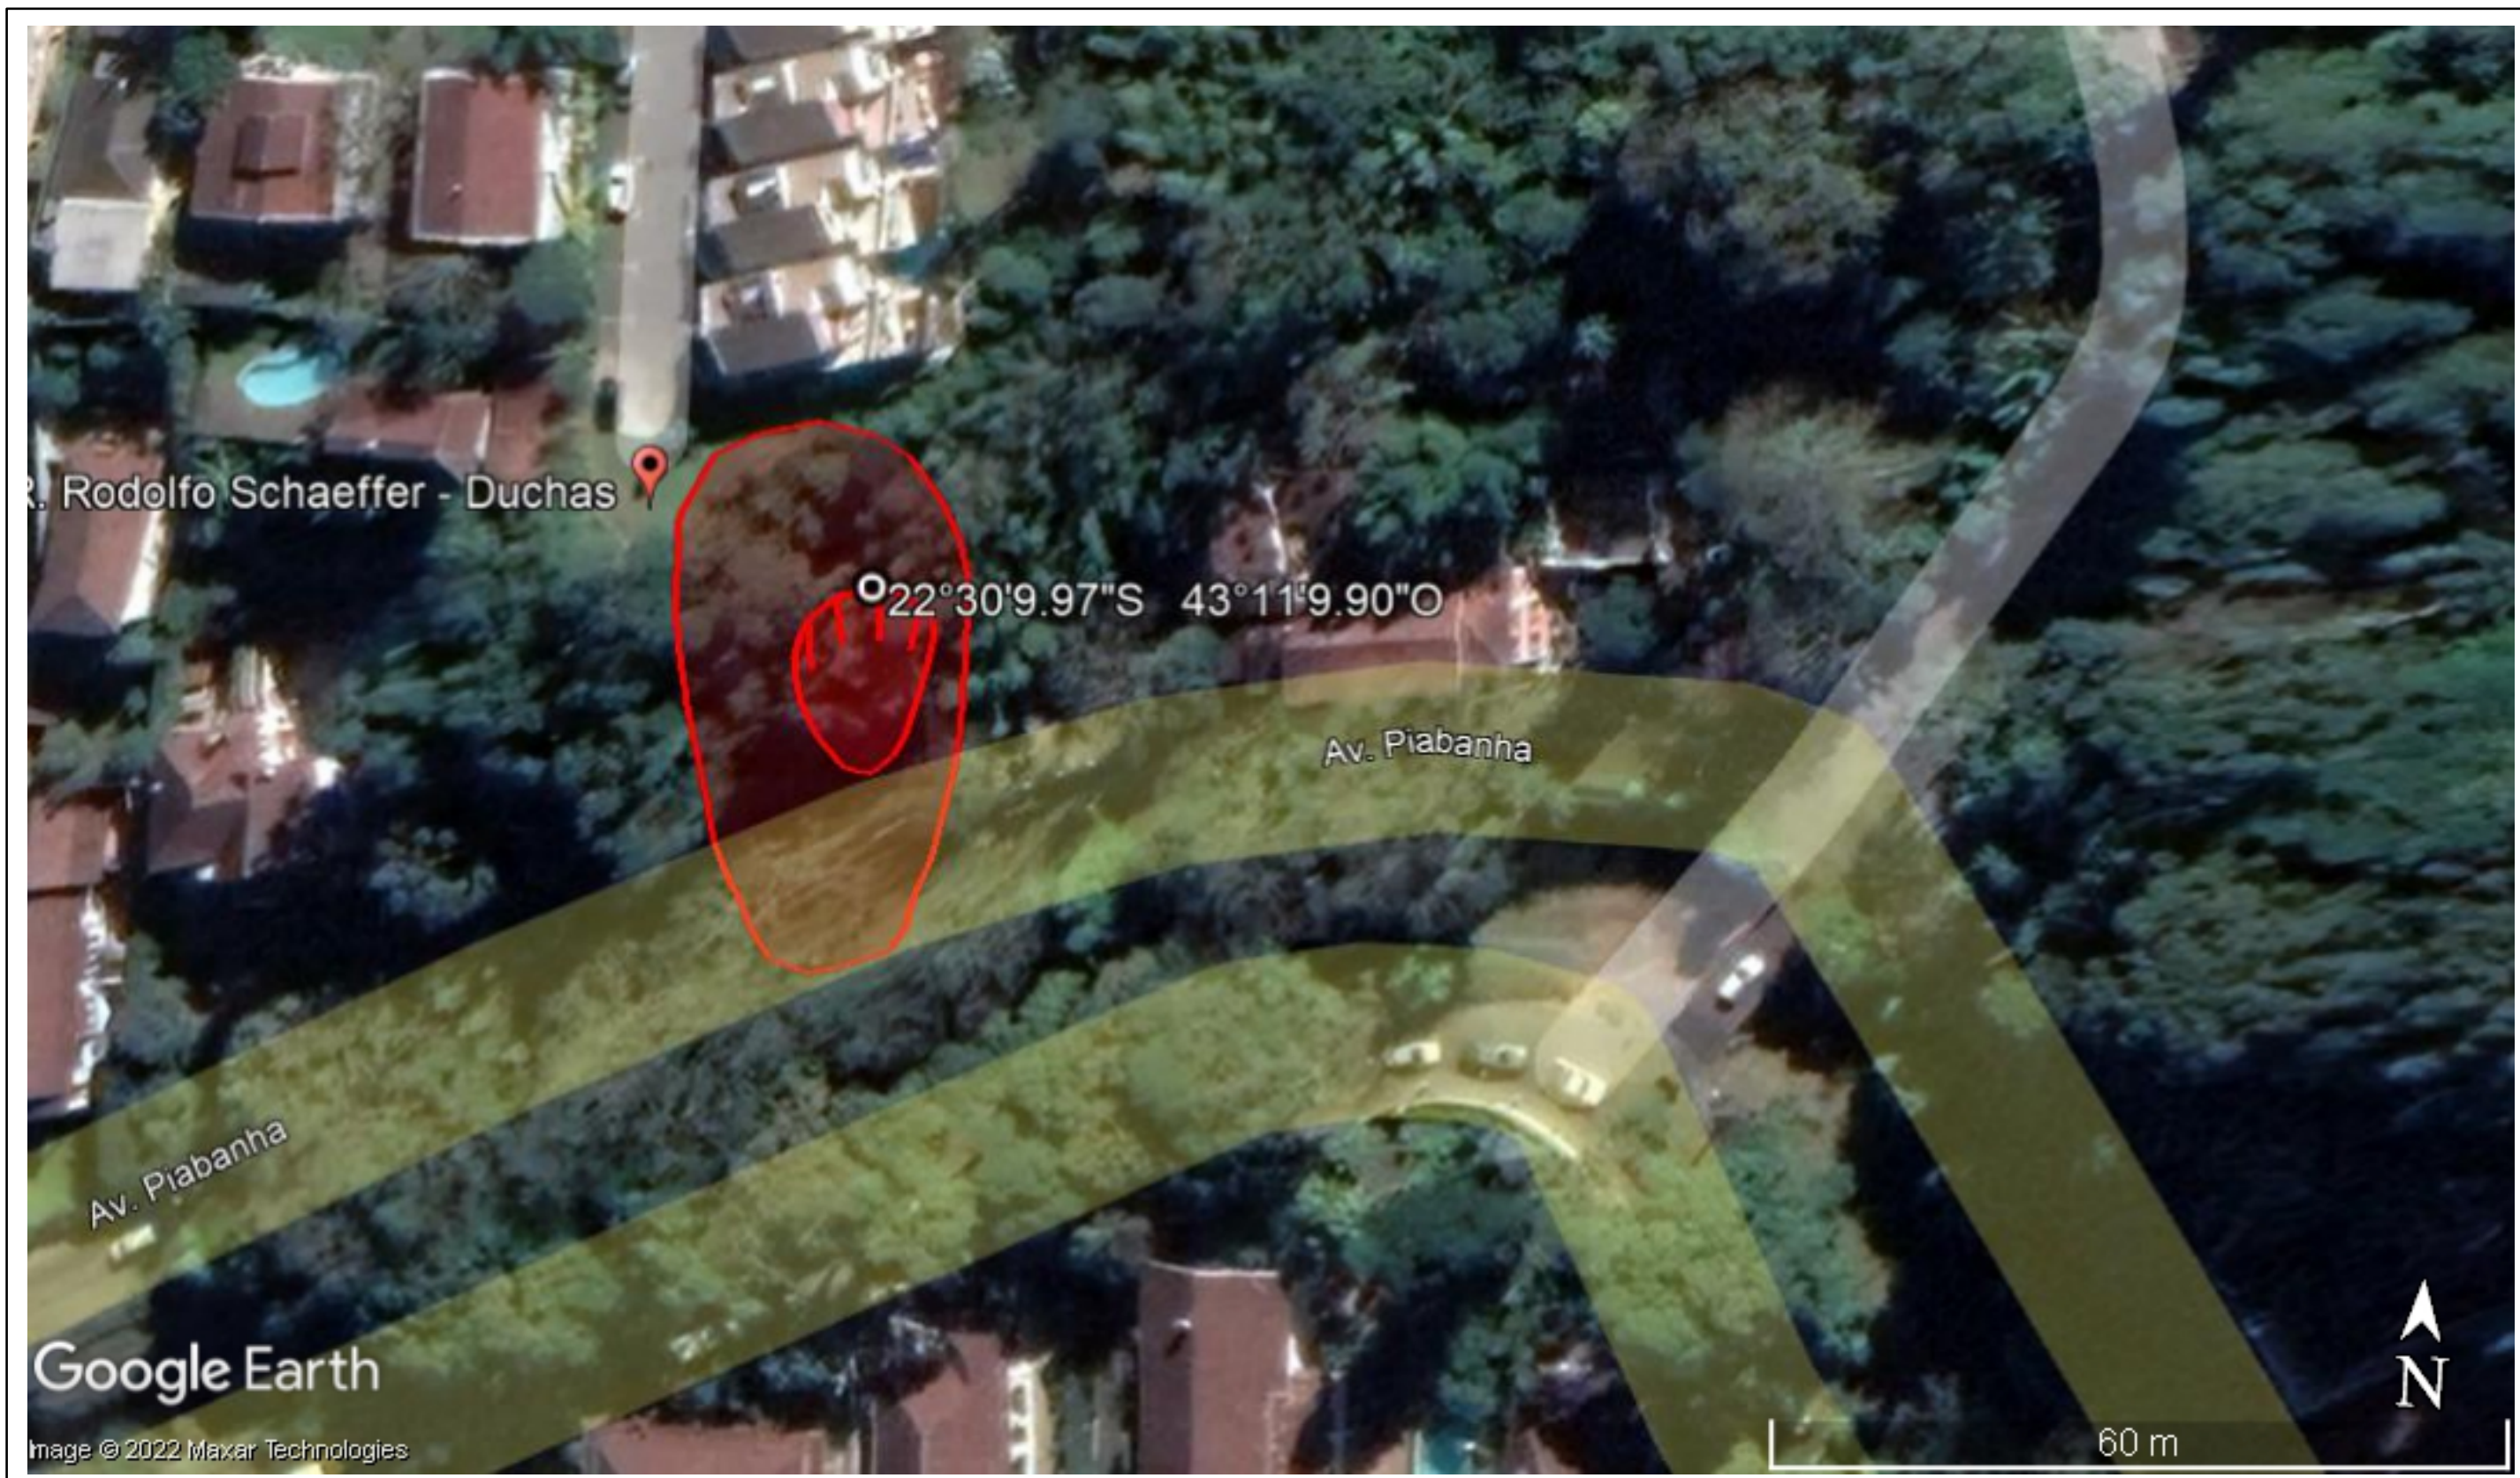
Ocorrência de deslizamento planar de solo residual no condomínio Residencial Parque do Francês, localizado na rua Kople Nº 201. O deslizamento atingiu o quintal da residência na avenida Piabanha Nº 350, localizado à jusante, não houve vítimas. O talude apresenta 16 metros de altura com 43º de inclinação. Na crista da cicatriz há vegetação com porte médio a alto, possui árvores com raízes expostas e algumas encontram-se inclinadas. O deslizamento atingiu parte de uma escada hidráulica construída sobre o talude, causando obstrução do mesmo. Moradores colocaram uma lona para retardar a infiltração de água em casos de novas chuvas. O polígono de risco remanescente engloba a casa à jusante da encosta, abrangendo a avenida Piabanha podendo chegar até o rio, e parte do quintal do condomínio à montante do talude, onde as casas encontram-se a uma distância de 7-8 metros da crista.

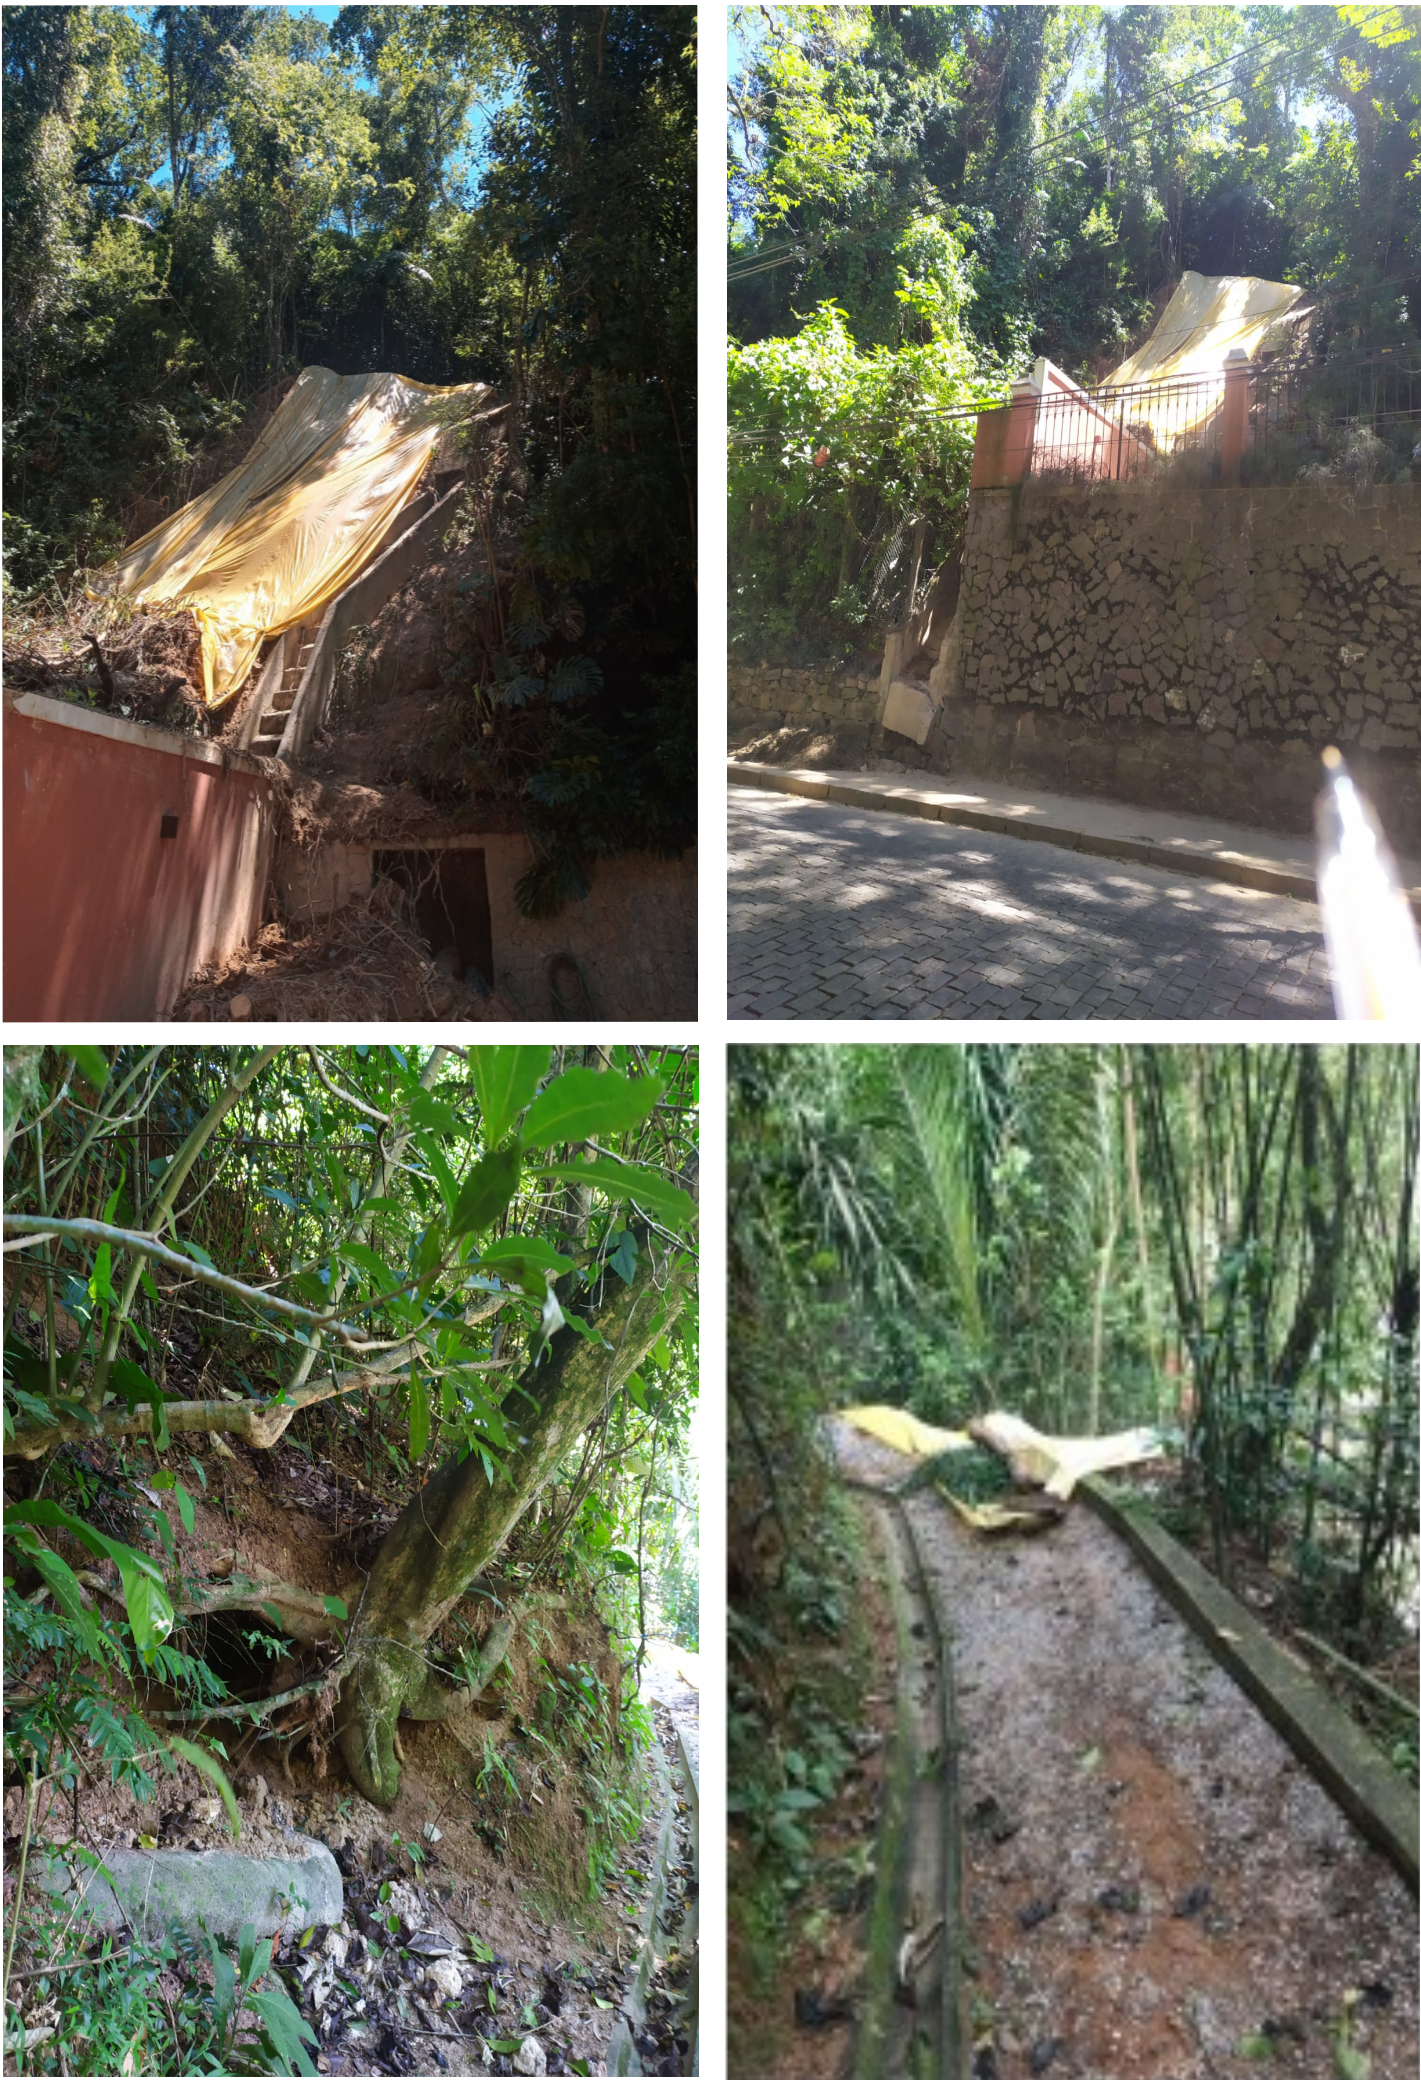
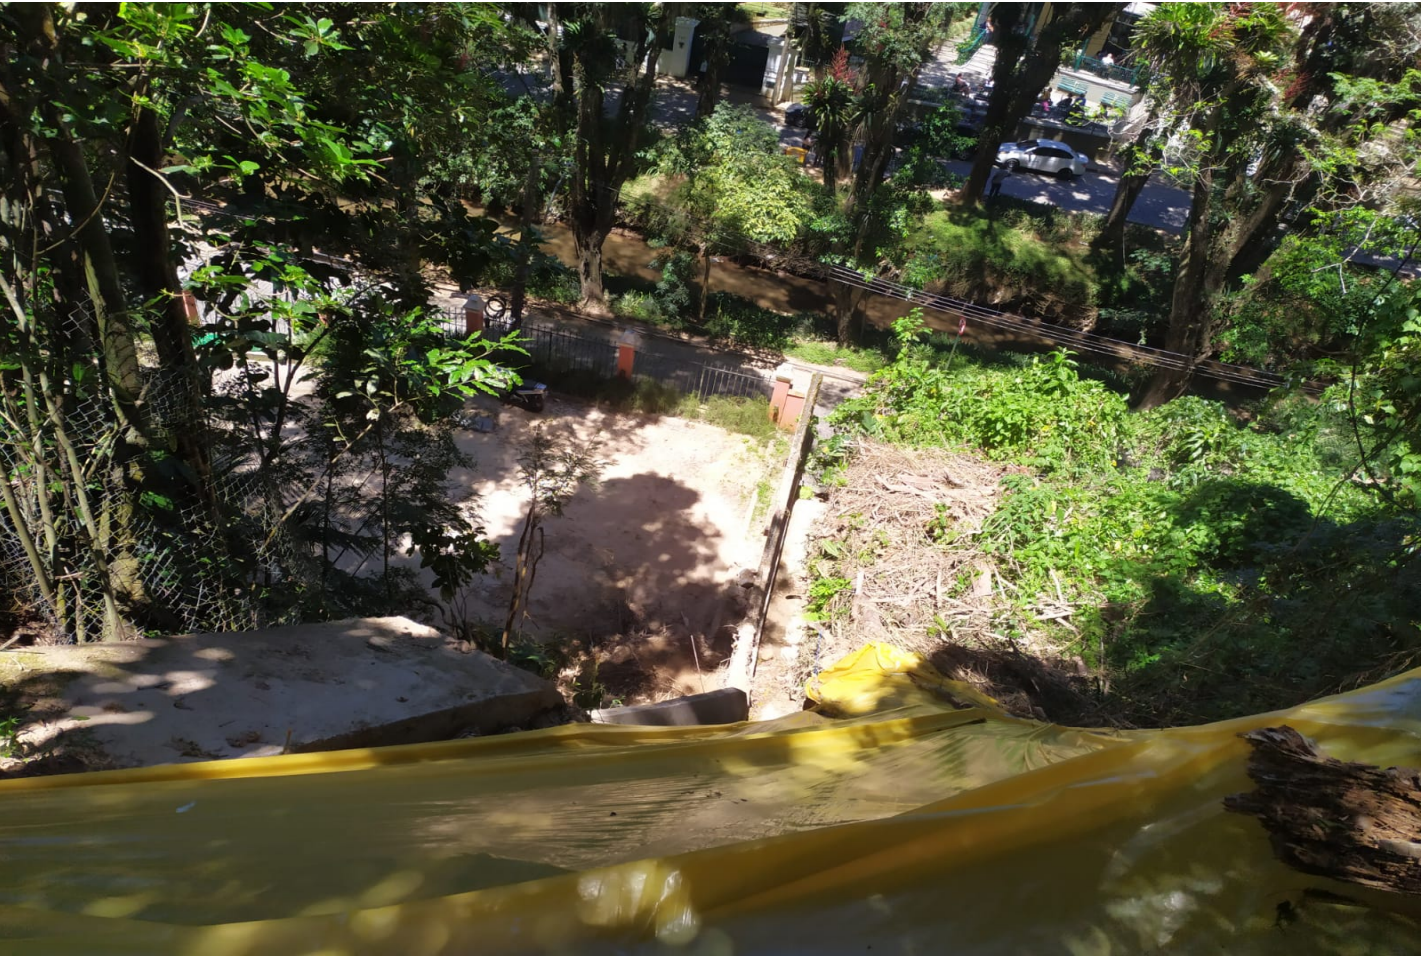
Cicatriz de deslizamento
-

Delimitação da área de risco para interdição e evacuação imediata
-

Alcance do deslizamento
