**ATENDIMENTOS EMERGENCIAIS EM PETRÓPOLIS**

**MARÇO DE 2022**

**Deslizamento na Rua Adão Brand, São Sebastião**

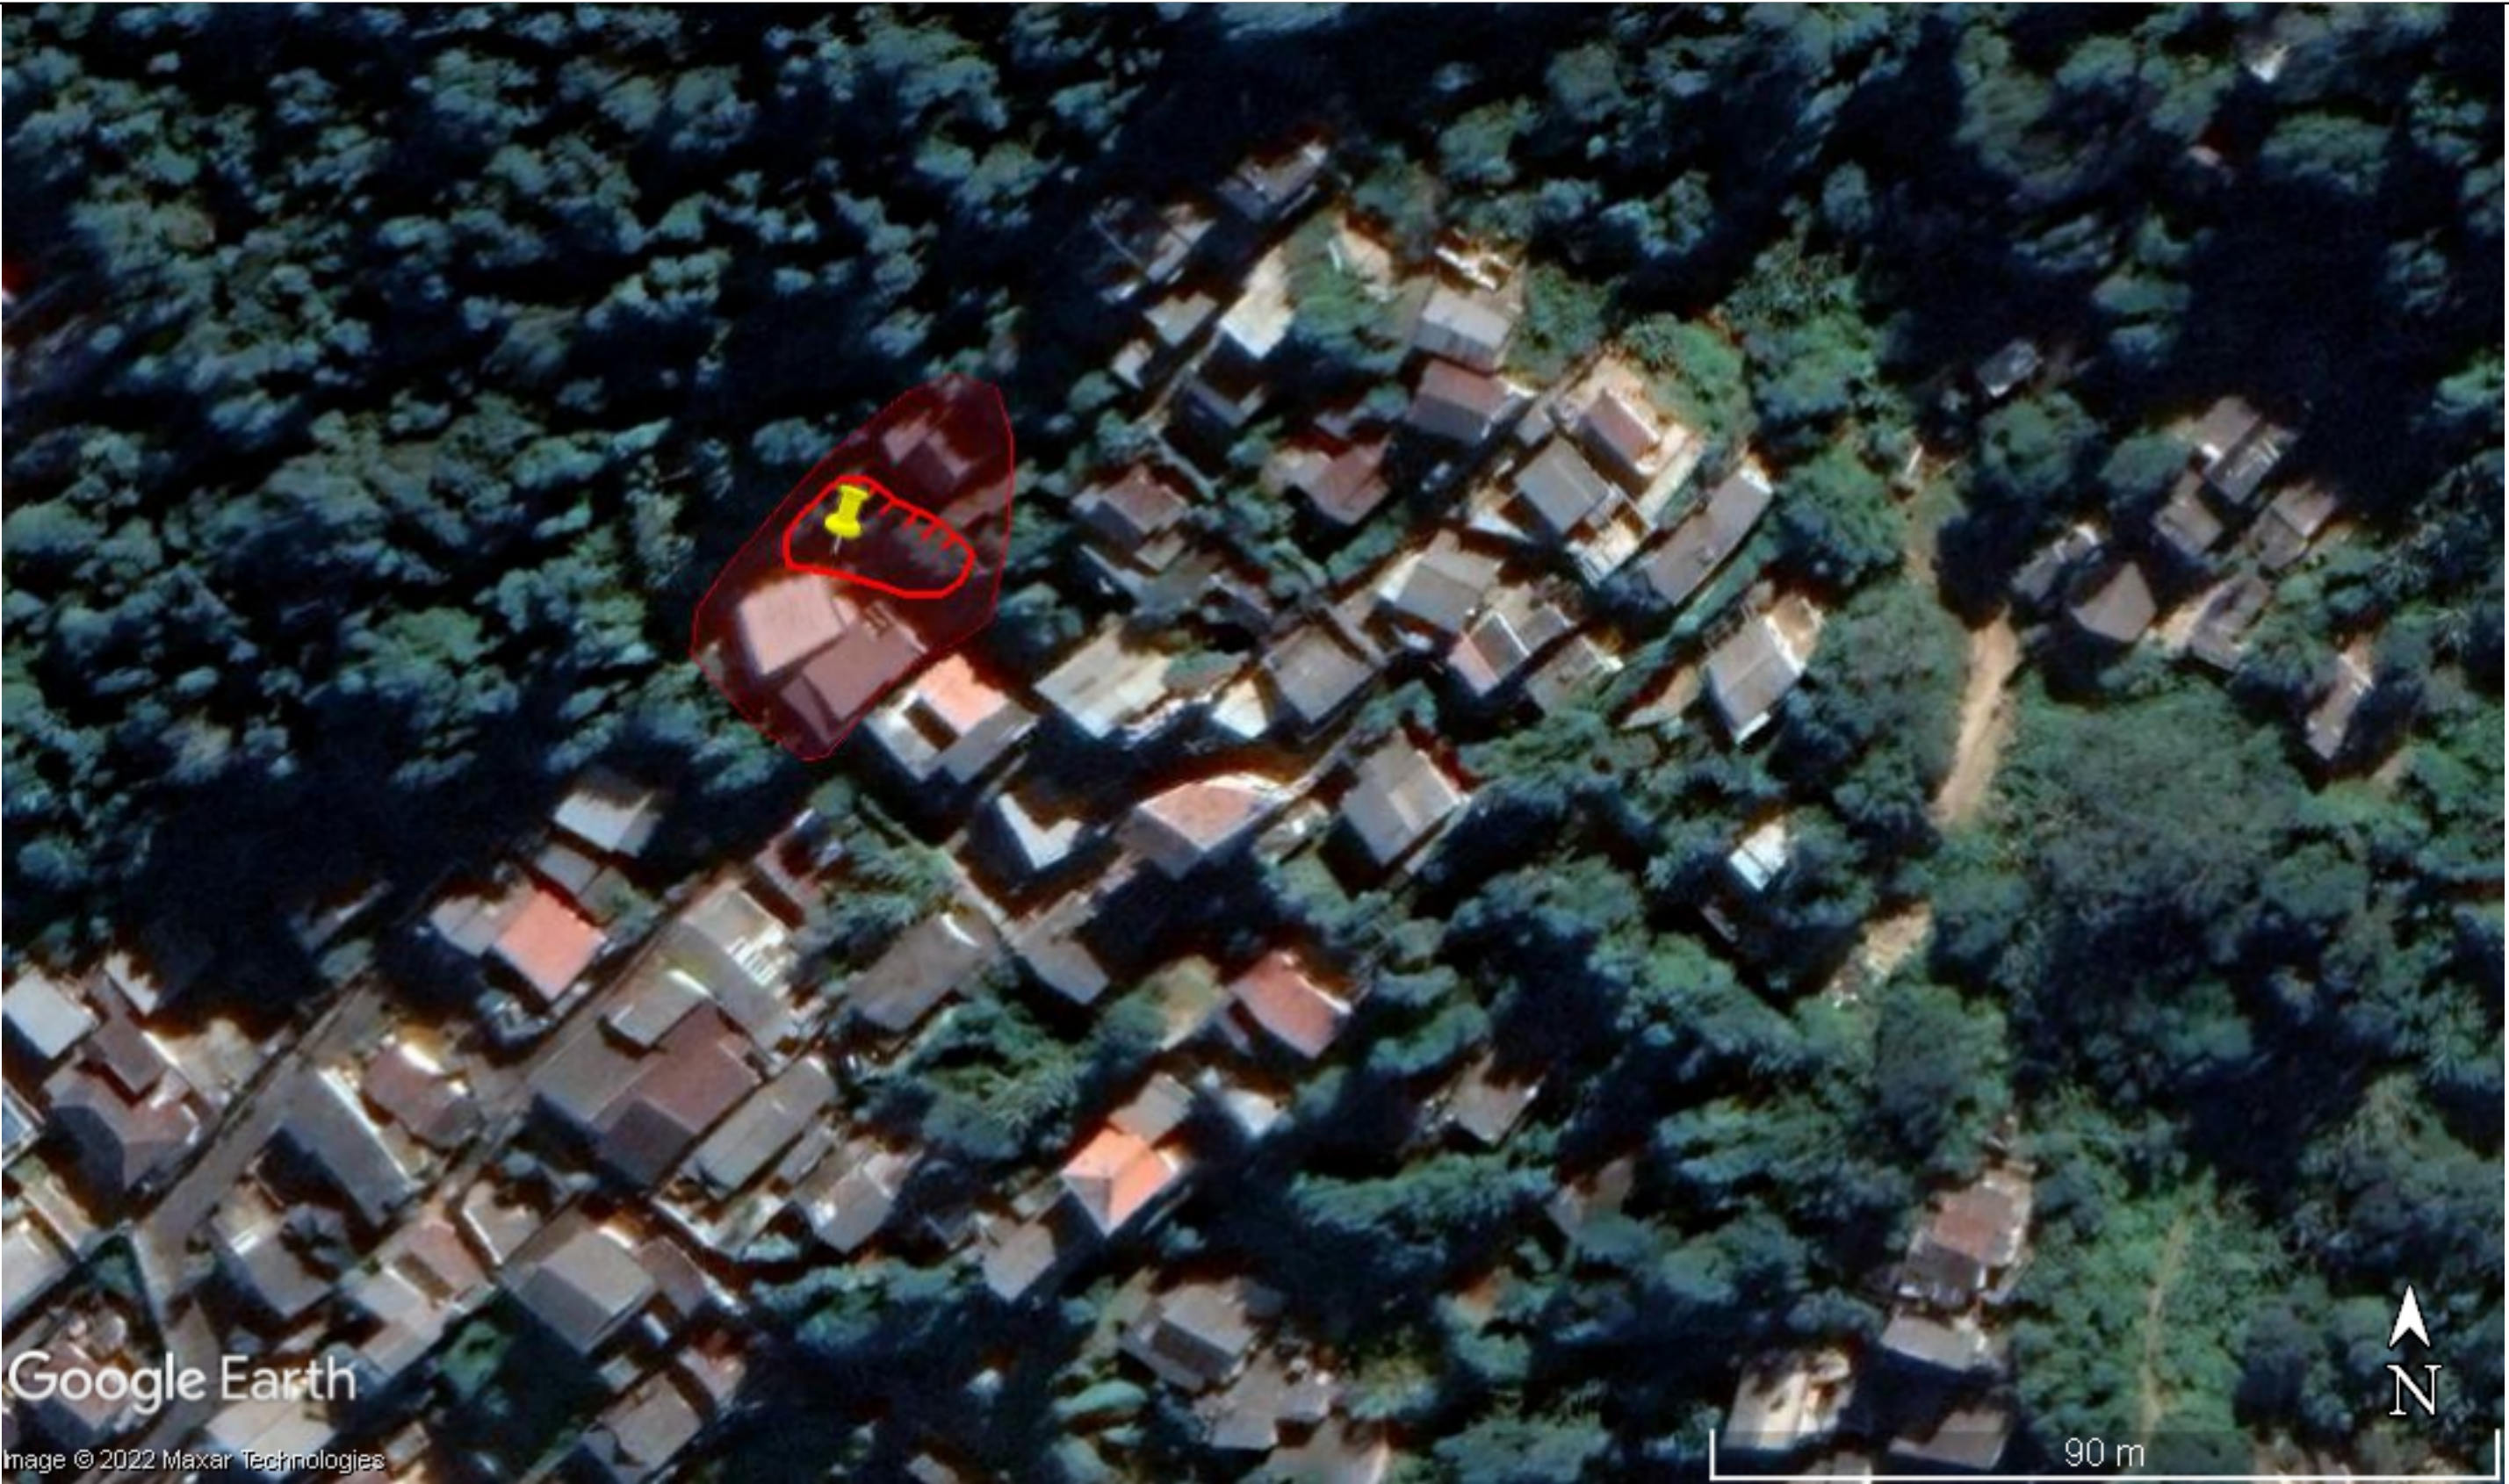
Cicatriz de deslizamento

Delimitação da área de risco remanescente

Alcance do deslizamento

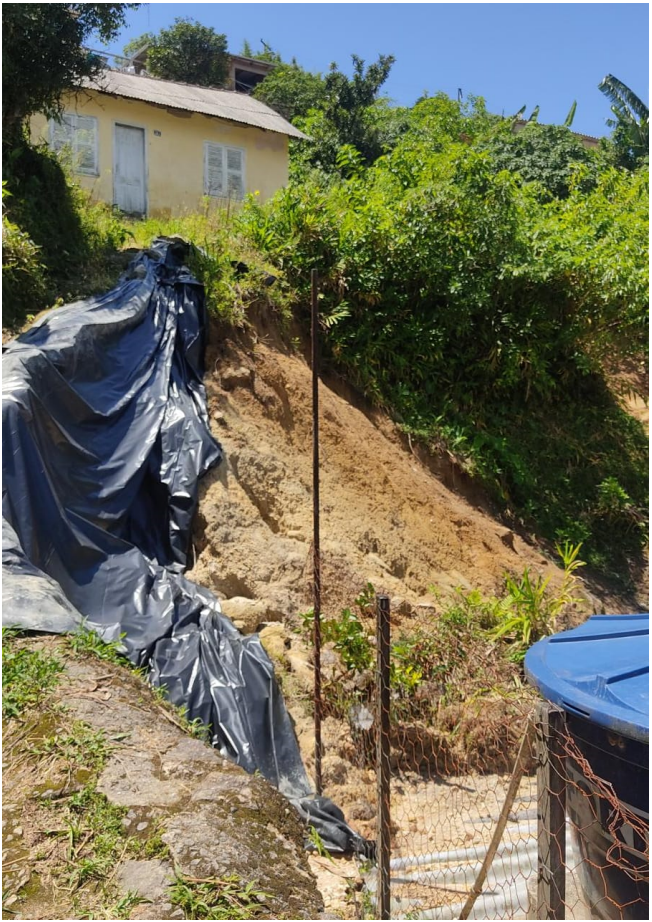
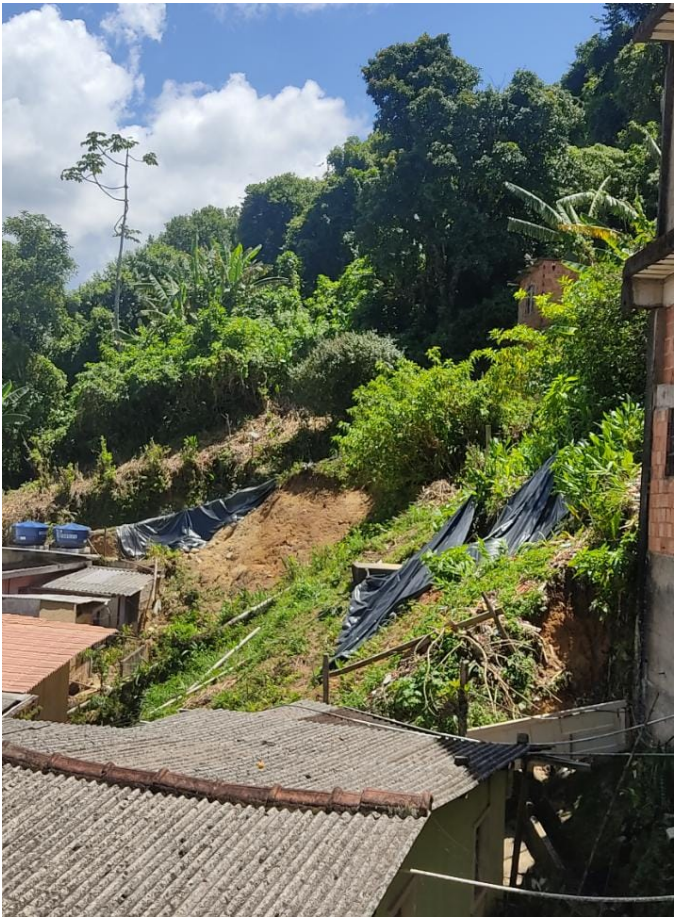
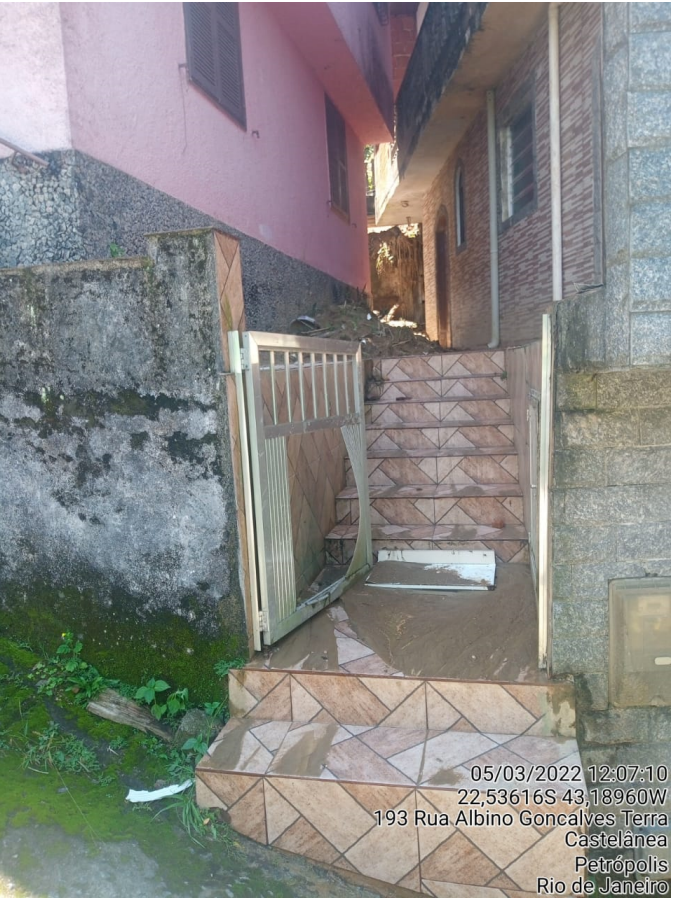
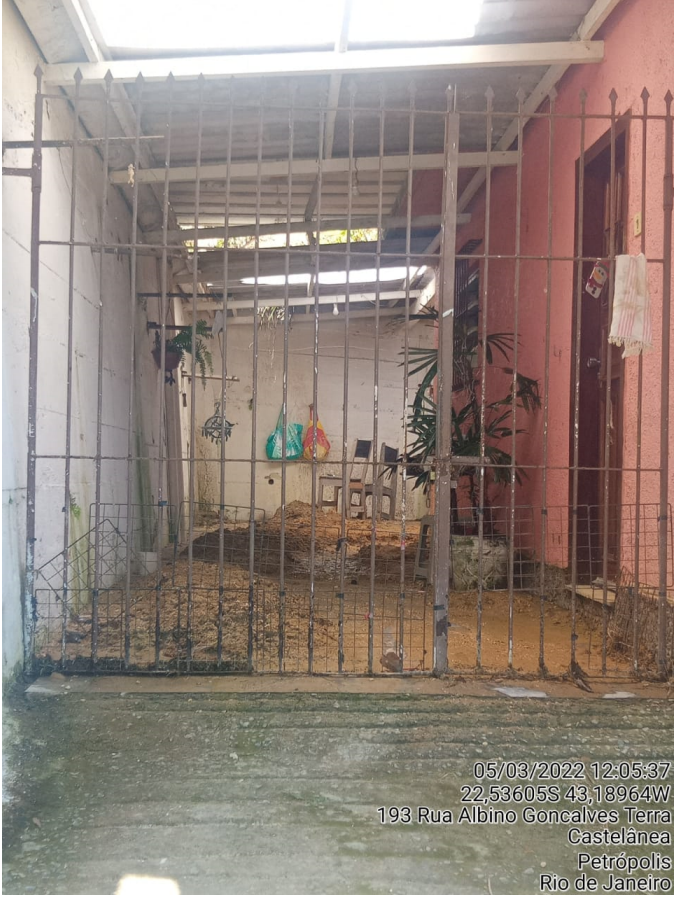
Deslizamento em talude de corte aos fundos de duas residências da Rua Adão Brand próximo ao número 270. A encosta possui aproximadamente 5 m de altura e uma extensão lateral com cerca de 20 m. A crista do deslizamento encontra-se na frente da entrada de uma casa que teve seu caminho de acesso danificado e o alcance atingiu os fundos de outras duas casas. Foi observado trincas ao longo da pavimentação indicando a possibilidade de expansão do movimento e a presença de bananeiras.
