**ATENDIMENTOS EMERGENCIAIS EM PETRÓPOLIS**

**MARÇO DE 2022**

**Deslizamento na Rua 24 de Maio**

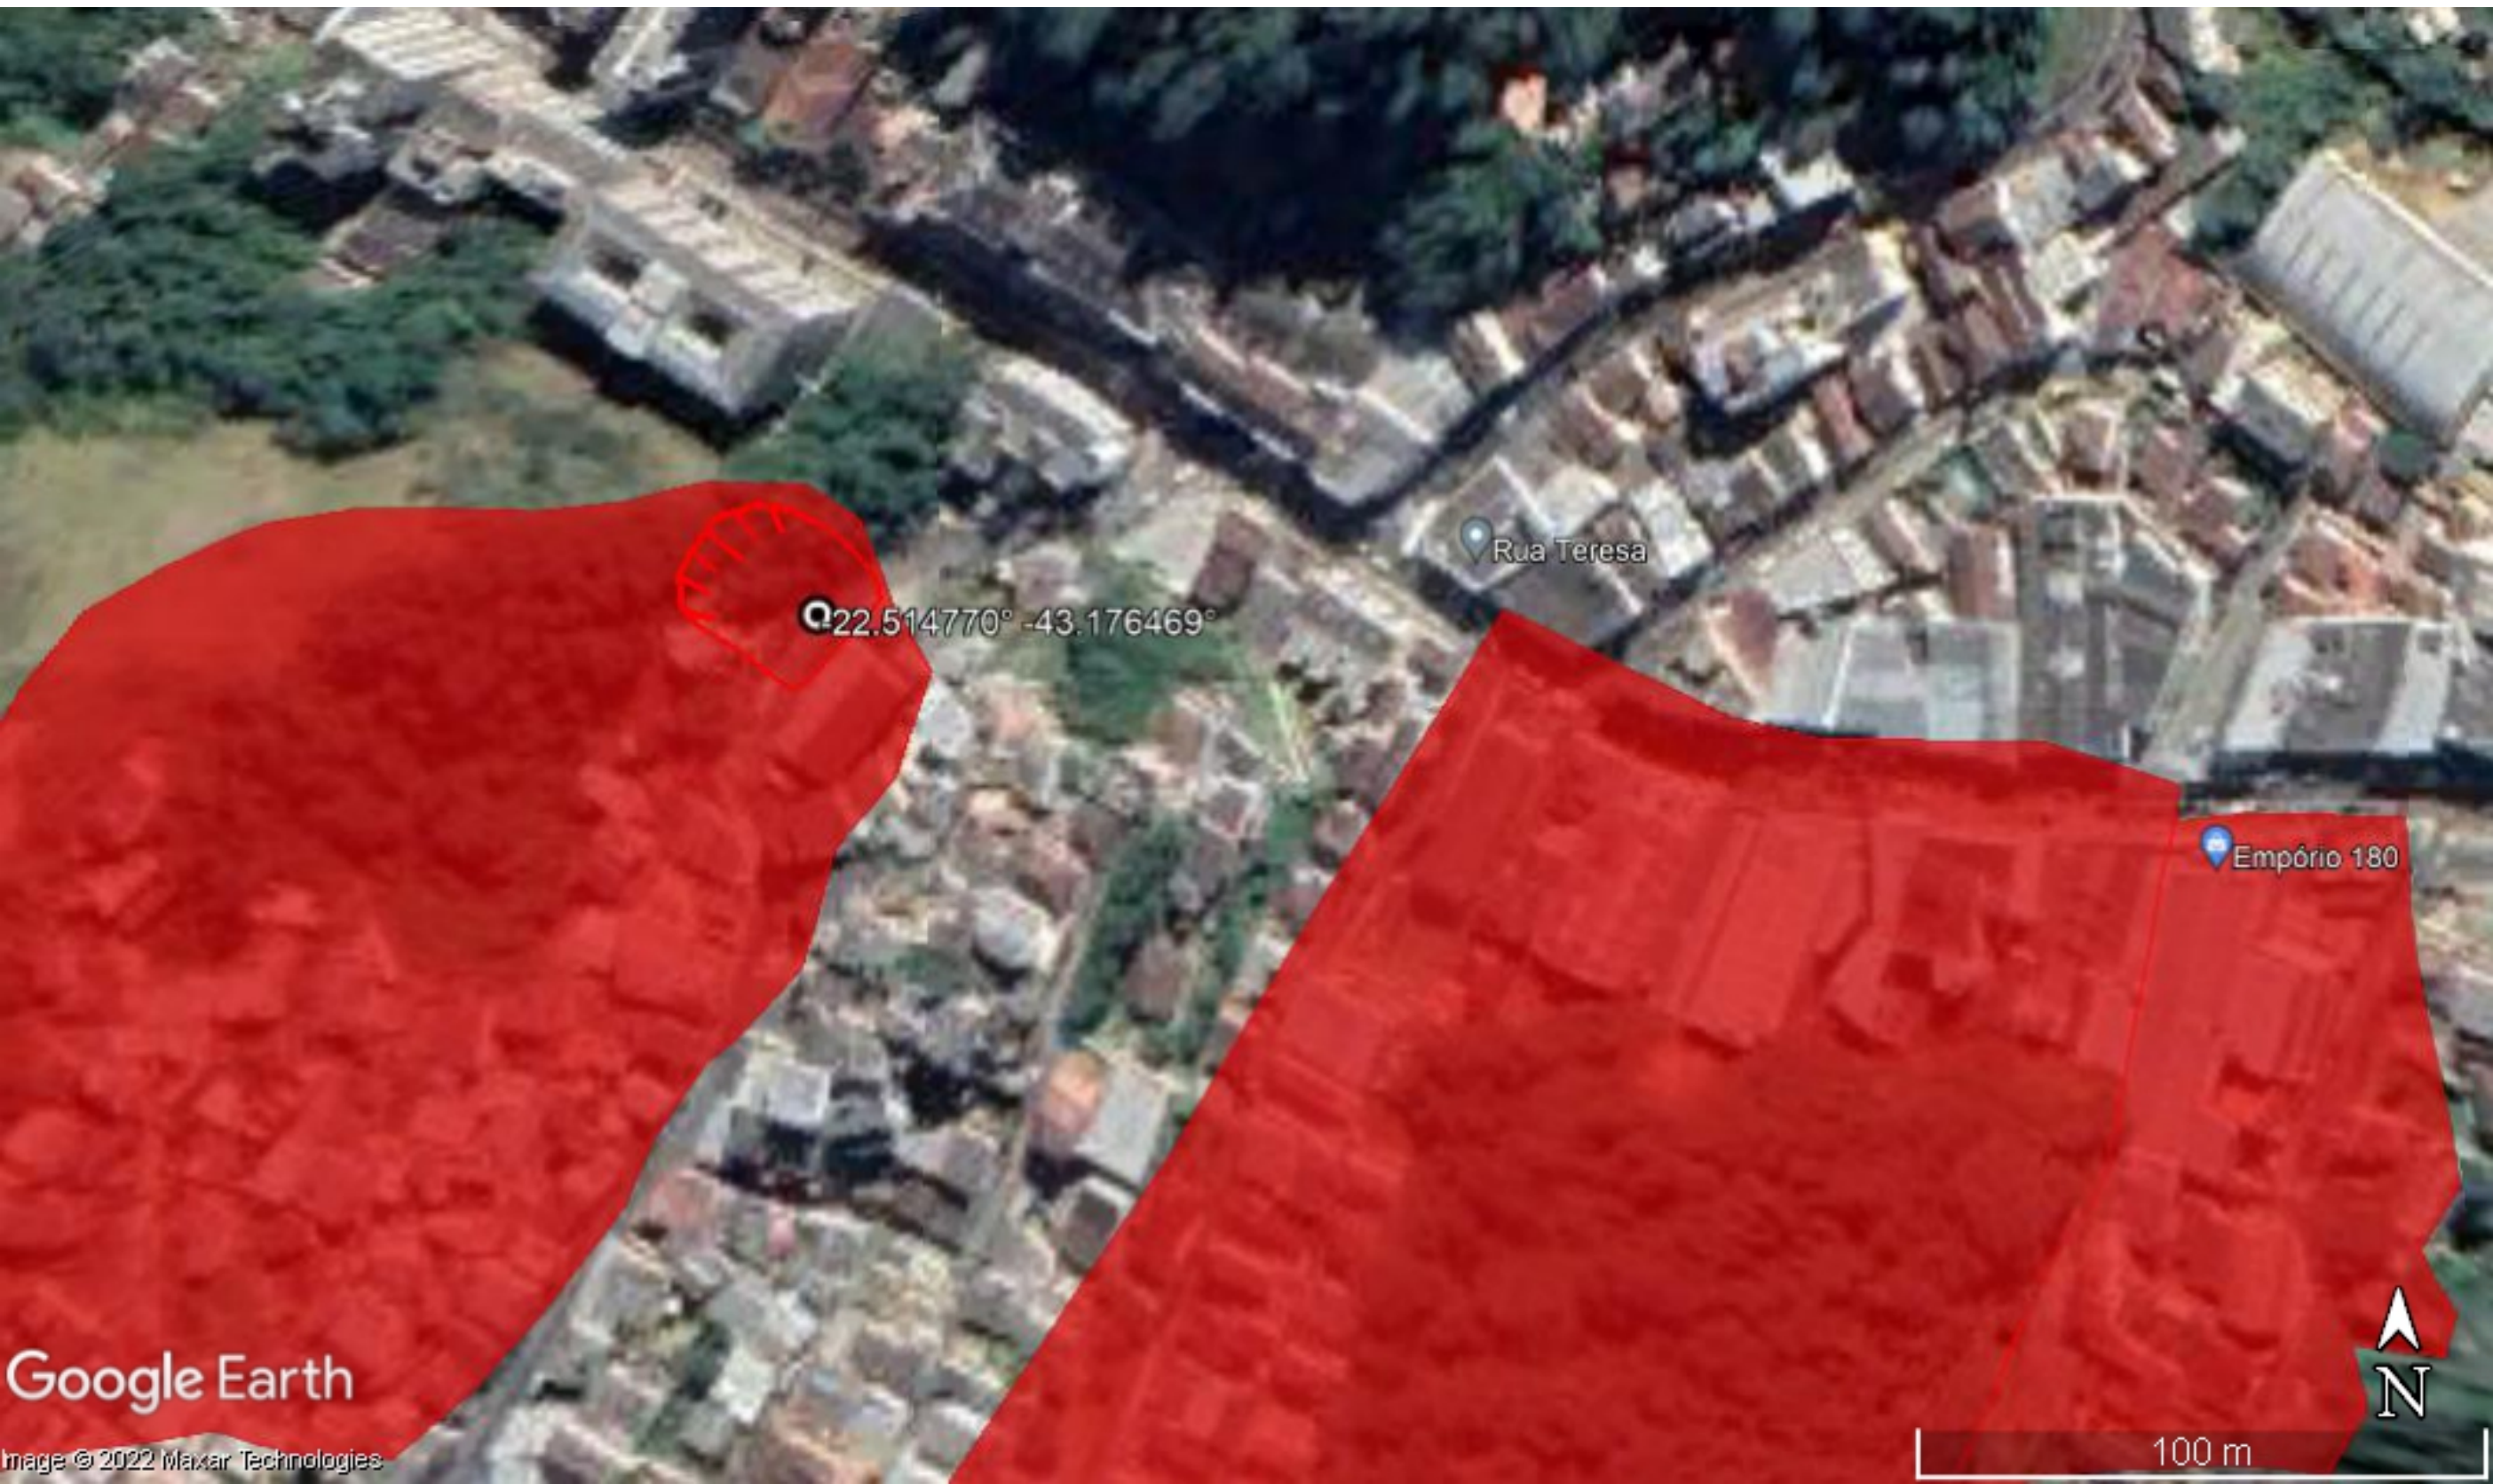
Ocorrência de deslizamento planar em solo residual no início da Rua 24 de Maio, próximo ao Centro de Moda e Serviços da Rua Teresa. Encosta com aproximadamente 15 m de altura e 20 de extensão, com vegetação de médio a alto porte, com raízes e tronco de árvore na extensão da cicatriz. O material transportado causou obstrução da via e atingiu a lateral e escada de acesso do imóvel localizado em frente a escola Prof. Augusto Meschick. Essa ocorrência encontra-se dentro da área de polígono de risco remanescente referente aos deslizamentos do evento de 15/02/2022 e não foram identificados indícios para aumento da área.

Cicatriz de deslizamento

Delimitação da área de risco remanescente

Alcance do deslizamento
