### ATENDIMENTOS EMERGENCIAIS EM PETRÓPOLIS

MARÇO DE 2022

#### Deslizamento na Rua Honduras e Nicaraguas - Quitandinha

Projeto e fotografia: Equipe NADE / DRM-RJ

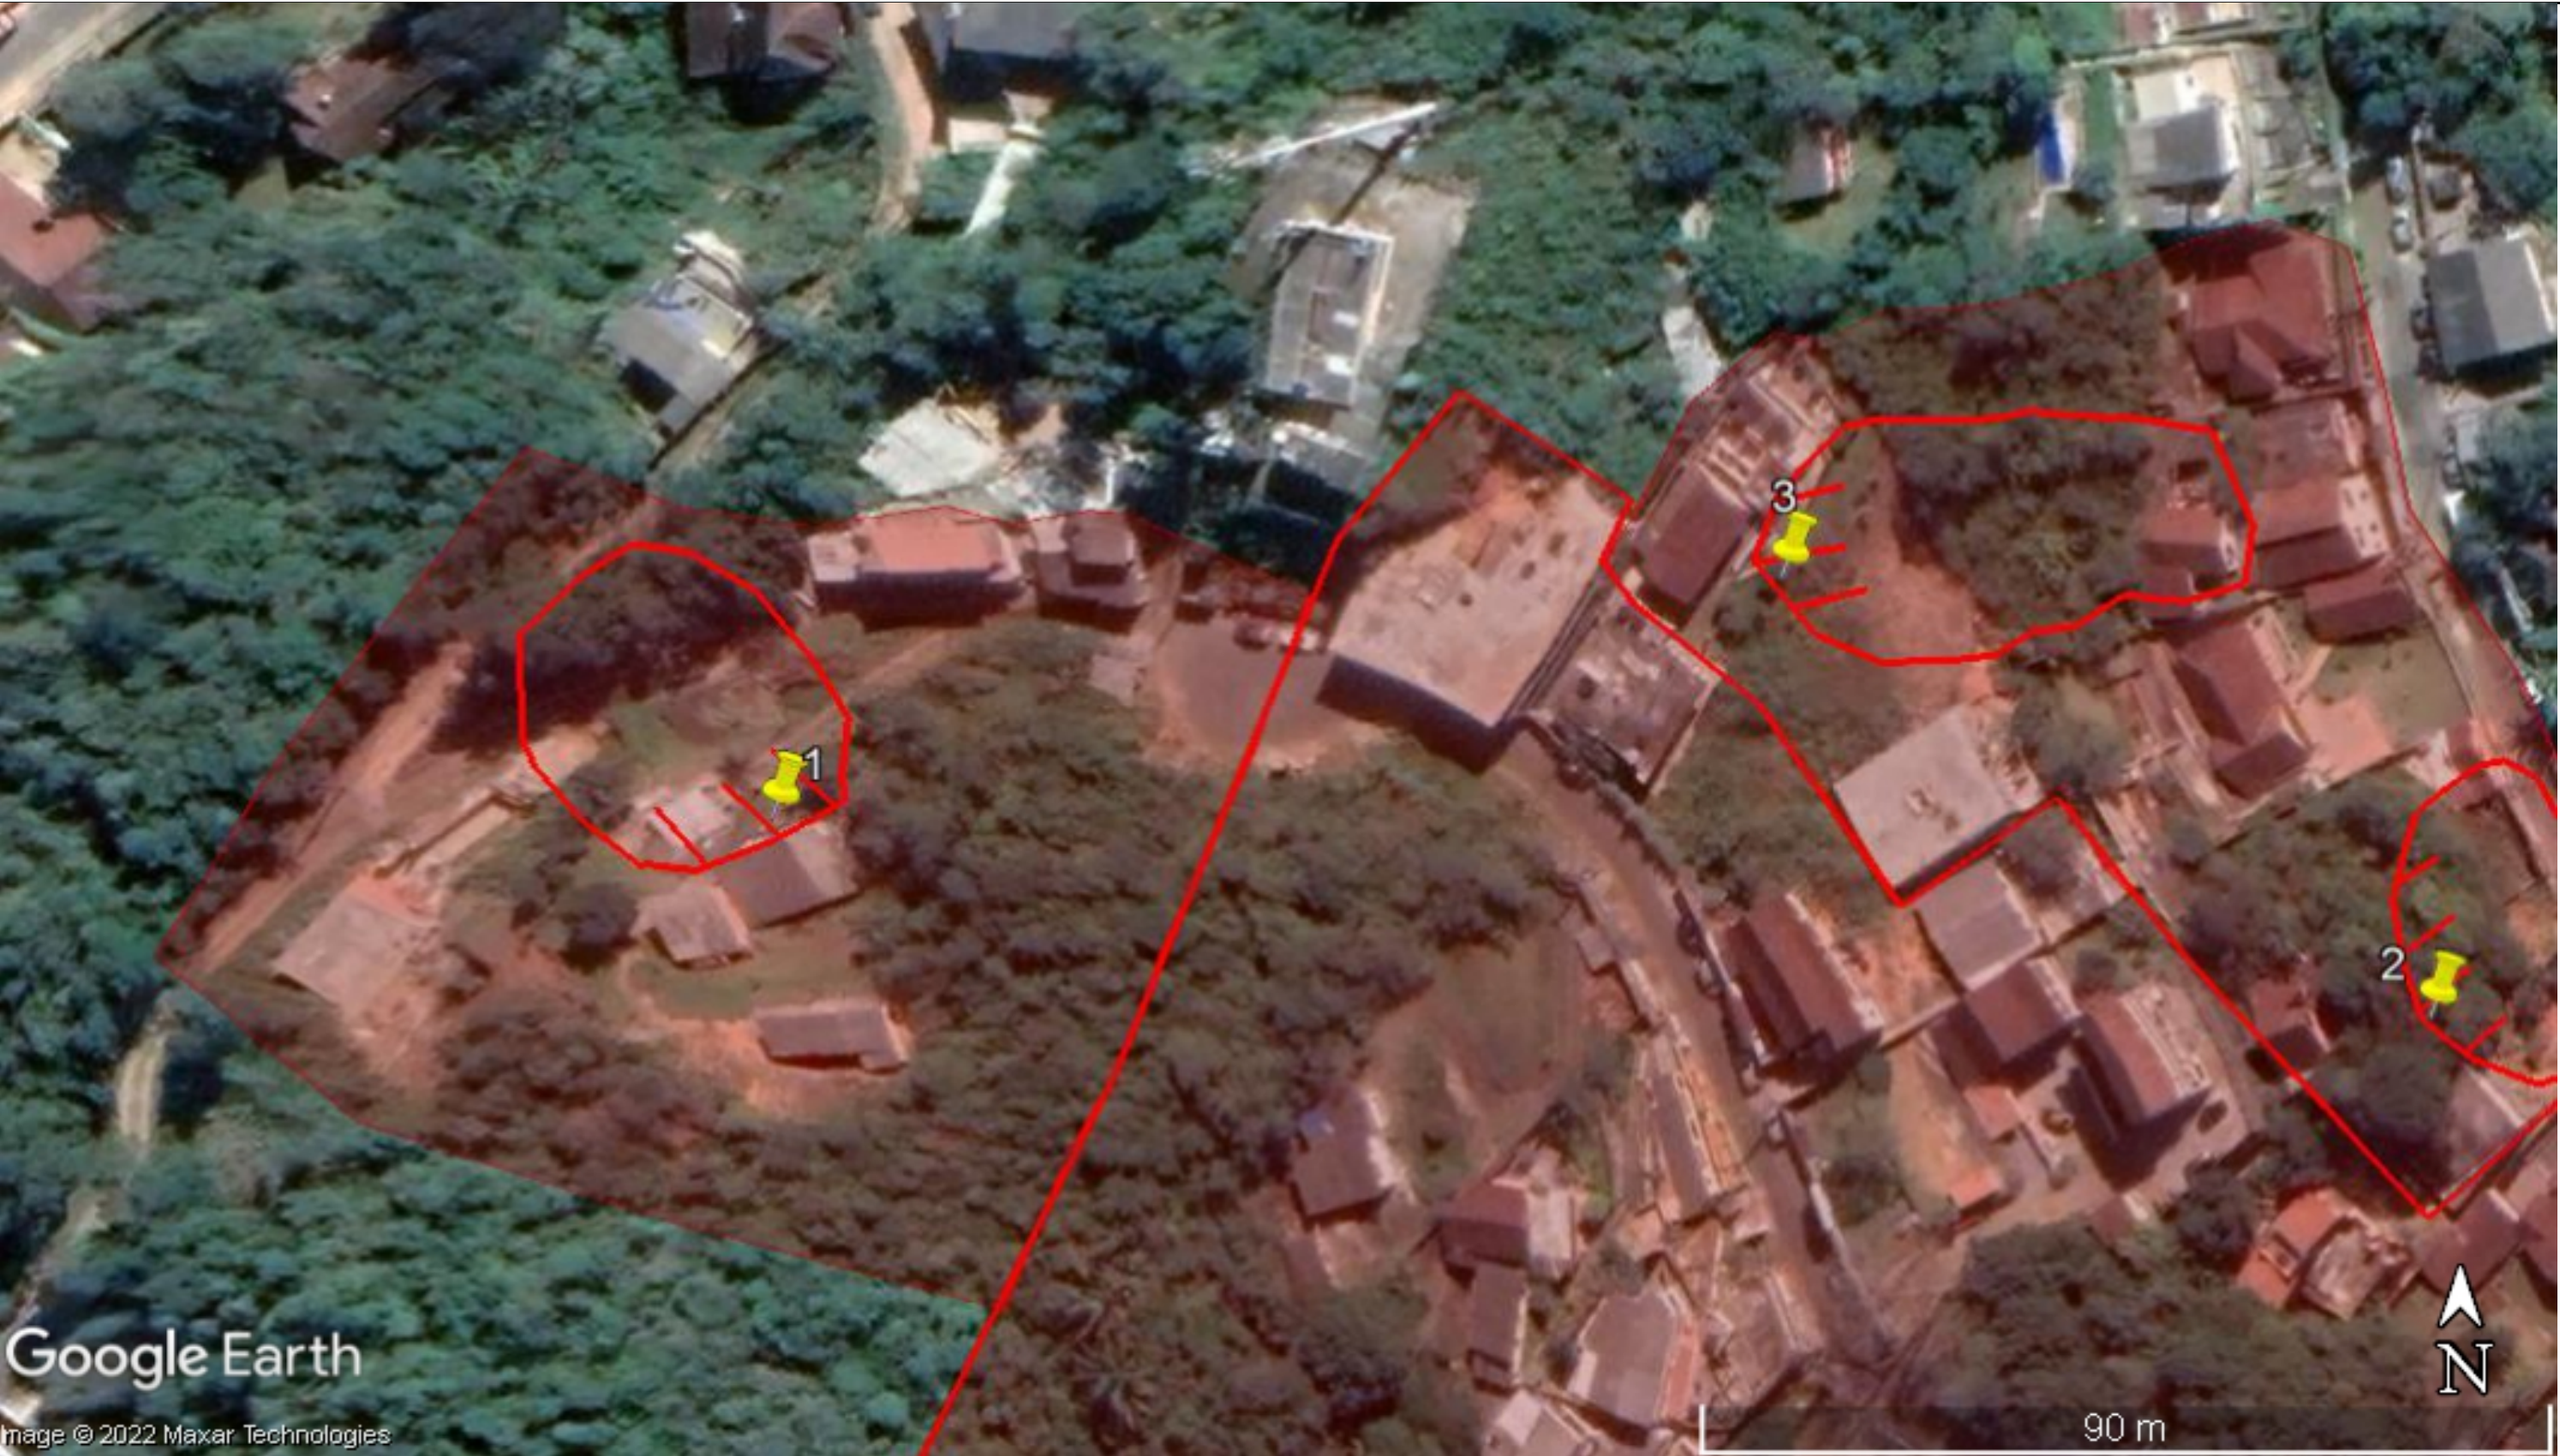
Revisita das três cicatrizes relacionadas aos deslizamentos deflagrados no dia 15/02/2022 nas ruas Honduras e Nicarágua, após a chuva do dia 20/03/2022. (1) Na Rua Honduras, em frente ao nº 442, ocorreu um deslizamento no dia 15/02/2022 que deixou exposta a base do acesso à casa. Não foram identificadas feições indicativas de evolução do processo superficial durante a revisita. (2) Na Rua Nicarágua, ao lado do nº 1562, ocorreu um deslizamento de solo e vegetação no dia 15/02/2022 que afetou duas escadas de acesso às moradias a montante da via. Durante a revisita, foi verificada a expansão lateral da cicatriz em direção a escada de acesso e a instalação de processo erosivo ao longo de sua extensão, resultando no aumento da sua inclinação. A cicatriz agora apresenta 10 metros de altura, 14 metros de extensão e inclinação de 70°. (3) No dia 15/02/2022, nos fundos do terreno do nº 400 da Rua Honduras, ocorreu um deslizamento de solo em direção às casas a jusante, na Rua Honduras. O deslizamento atingiu os fundos de duas residências, danificando-as parcialmente. Durante a revisita, foi constatada a expansão lateral da cicatriz, resultando na destruição completa das casas a jusante já danificadas e na destruição parcial de mais duas casas. Junto à crista, indentificou-se a presença de trinca de tração nos dois lados da atual cicatriz, indicando que o terreno adjacente já se encontra em balanço. O talude apresenta 50 metros de altura e 20 metros de extensão.

Evento do dia 15/02/22: Pontos 1A, 2A e 3A

Evento do dia 20/03/22: Pontos 2B e 3B
