## ATENDIMENTOS EMERGENCIAIS EM PETRÓPOLIS

### MAIO DE 2022

#### Deslizamentos na R. Coronel Veiga, Valparaíso

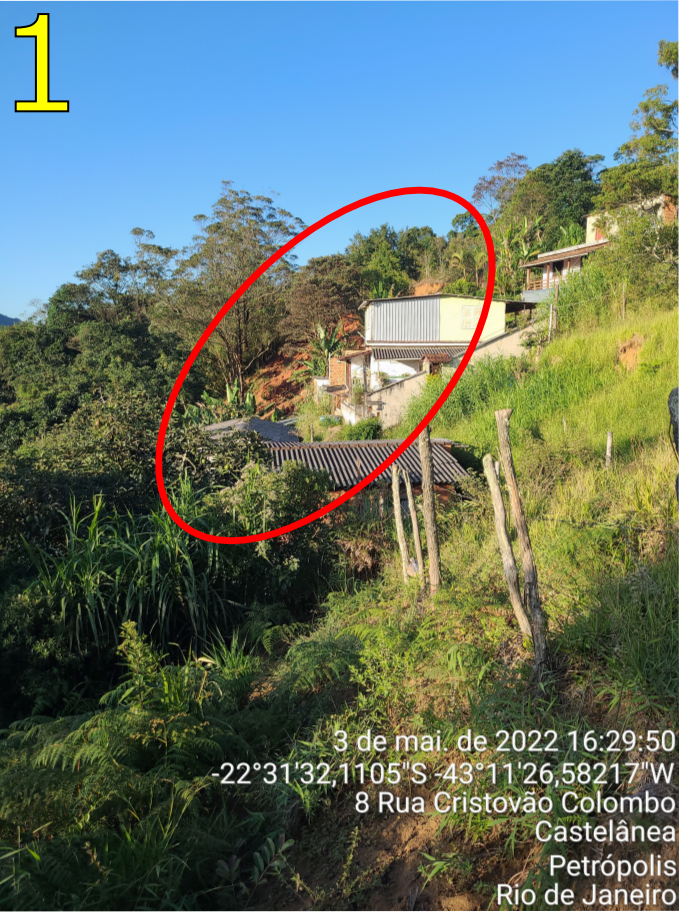
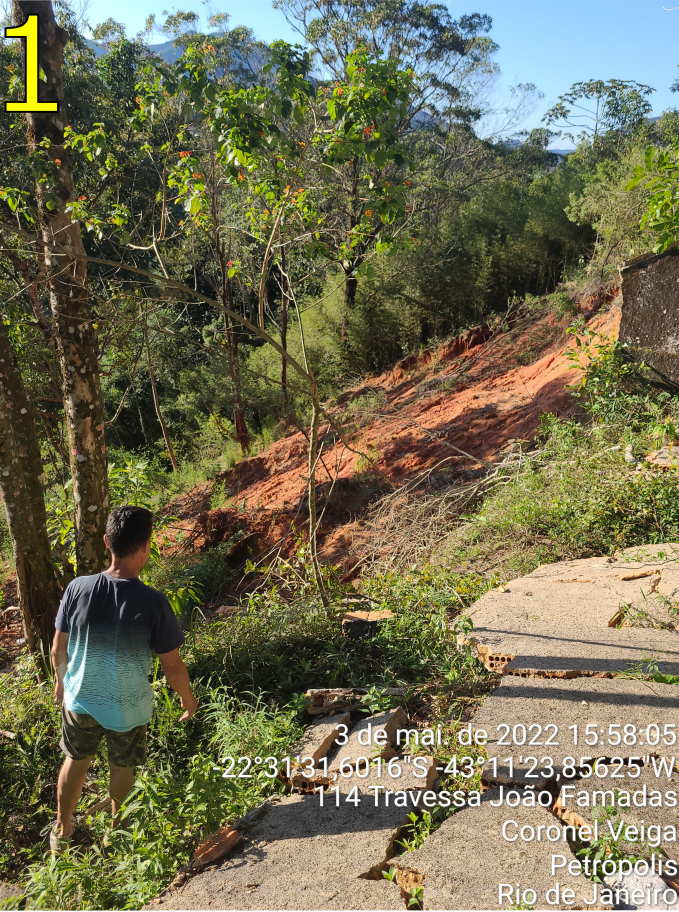
(1) Revisita ao deslizamento mapeado pela Defesa Civil de Guapimirim no dia 18/02. Deslizamento planar em solo espesso, ocorrido em encosta a montante da casa de número 477E da R. Coronel Veiga (cicatriz delimitada em foto). O material transportado, constituído principalmente de solo residual e vegetação de grande porte, destruiu parcialmente a casa de veraneio e parte do muro de divisa compartilhado com a casa ao lado. A cicatriz apresenta cerca de 70 metros de comprimento e 30 metros de largura. A vegetação da encosta é de médio a grande porte, com presença significativa de bananeiras. Ainda, a vertente apresenta geometria côncava, proporcionando a convergência das linhas de drenagem. Em decorrência do padrão de construção das moradias na região (realização de cortes e aterros escalonados em terreno íngreme e telhados sem calha com caimento para a face dos taludes), recomenda-se o retorno ao local para a realização de vistorias pontuais nas casas da vila, durante período não emergencial.

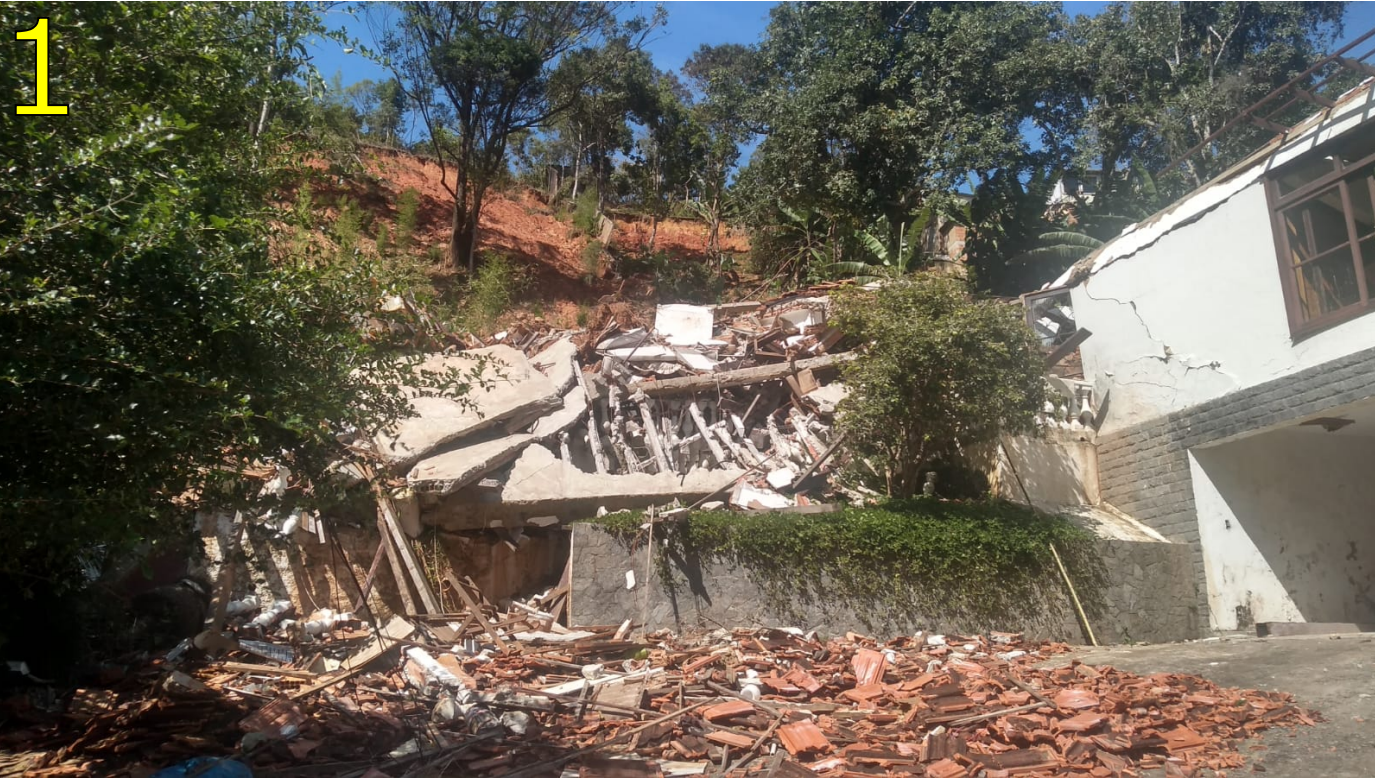
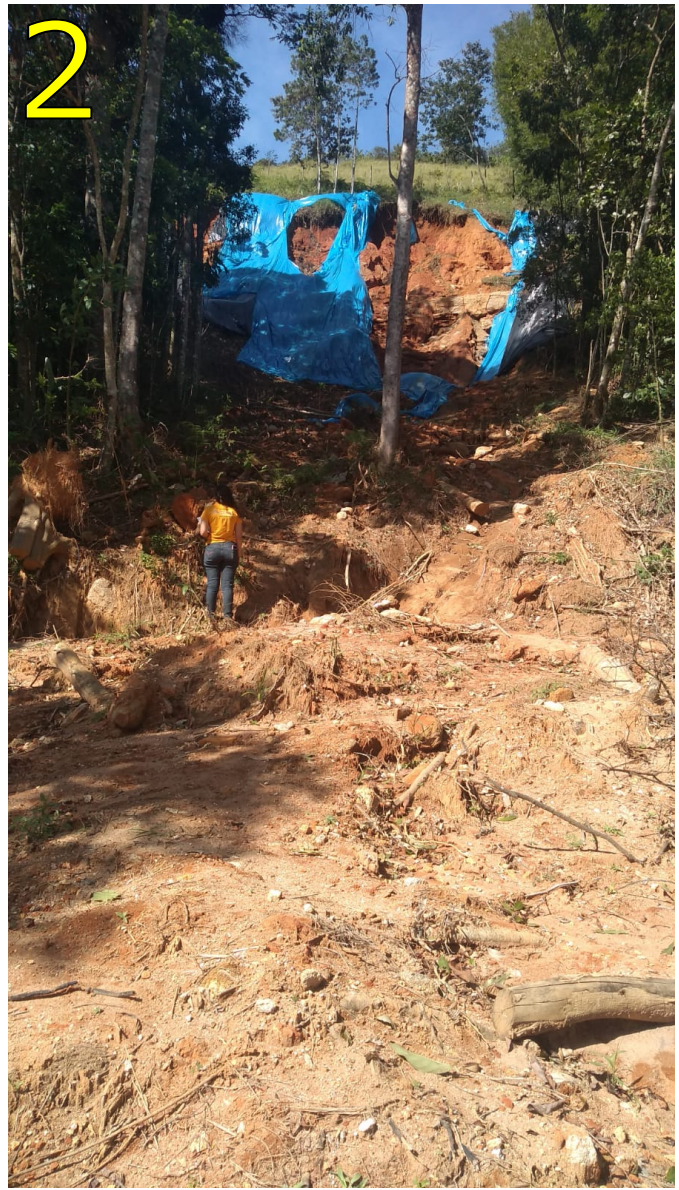
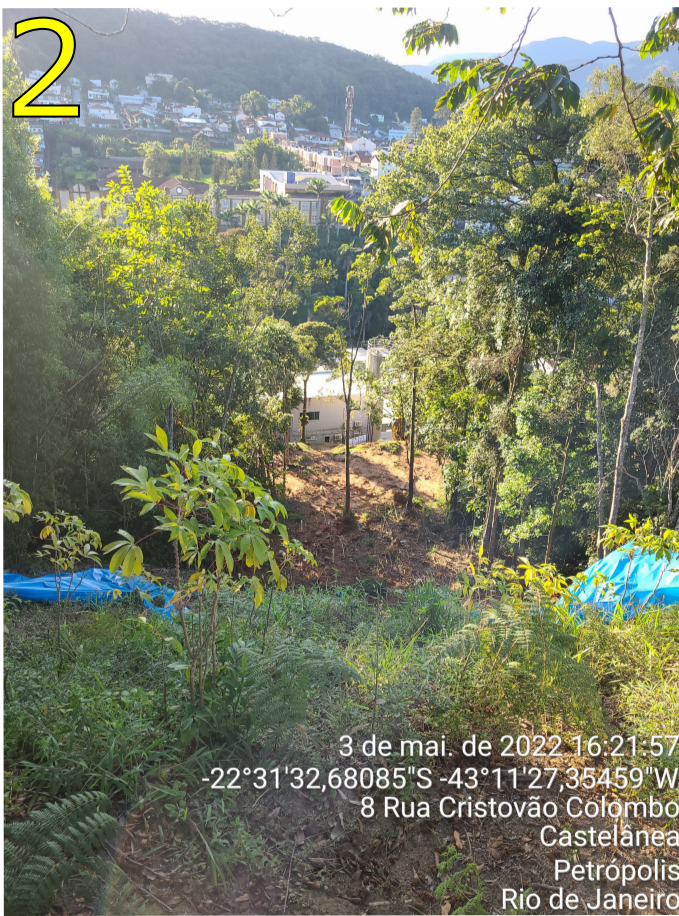
(2) Deslizamento planar em solo espesso, ocorrido em encosta a montante do Residencial San Vicenzo, no número 585 da R. Coronel Veiga. O material transportado constitui-se principalmente de solo residual, estando também presentes blocos de rocha alterada e vegetação de médio a grande porte. A cicatriz se estende lateralmente por 15 metros e avança para jusante, em direção à área de lazer, por cerca de 70 metros. A área de lazer nos fundos do condomínio atuou como área de espreadimento, sendo quase completamente coberta pelo material transportado. Nenhum dano estrutural foi identificado. Foram posicionadas lonas plásticas na face do talude com o intuito de retardar a erosão.
