Oito pontos vistoriados  
no dia 28 de março de  
2022 na região do  
Siméria

Revisita do Ponto 5  
realizada no dia 04 de  
maio de 2022

### ATENDIMENTOS EMERGENCIAIS EM PETRÓPOLIS

#### Deslizamentos no Morro do Esqueleto e região adjacente - Siméria

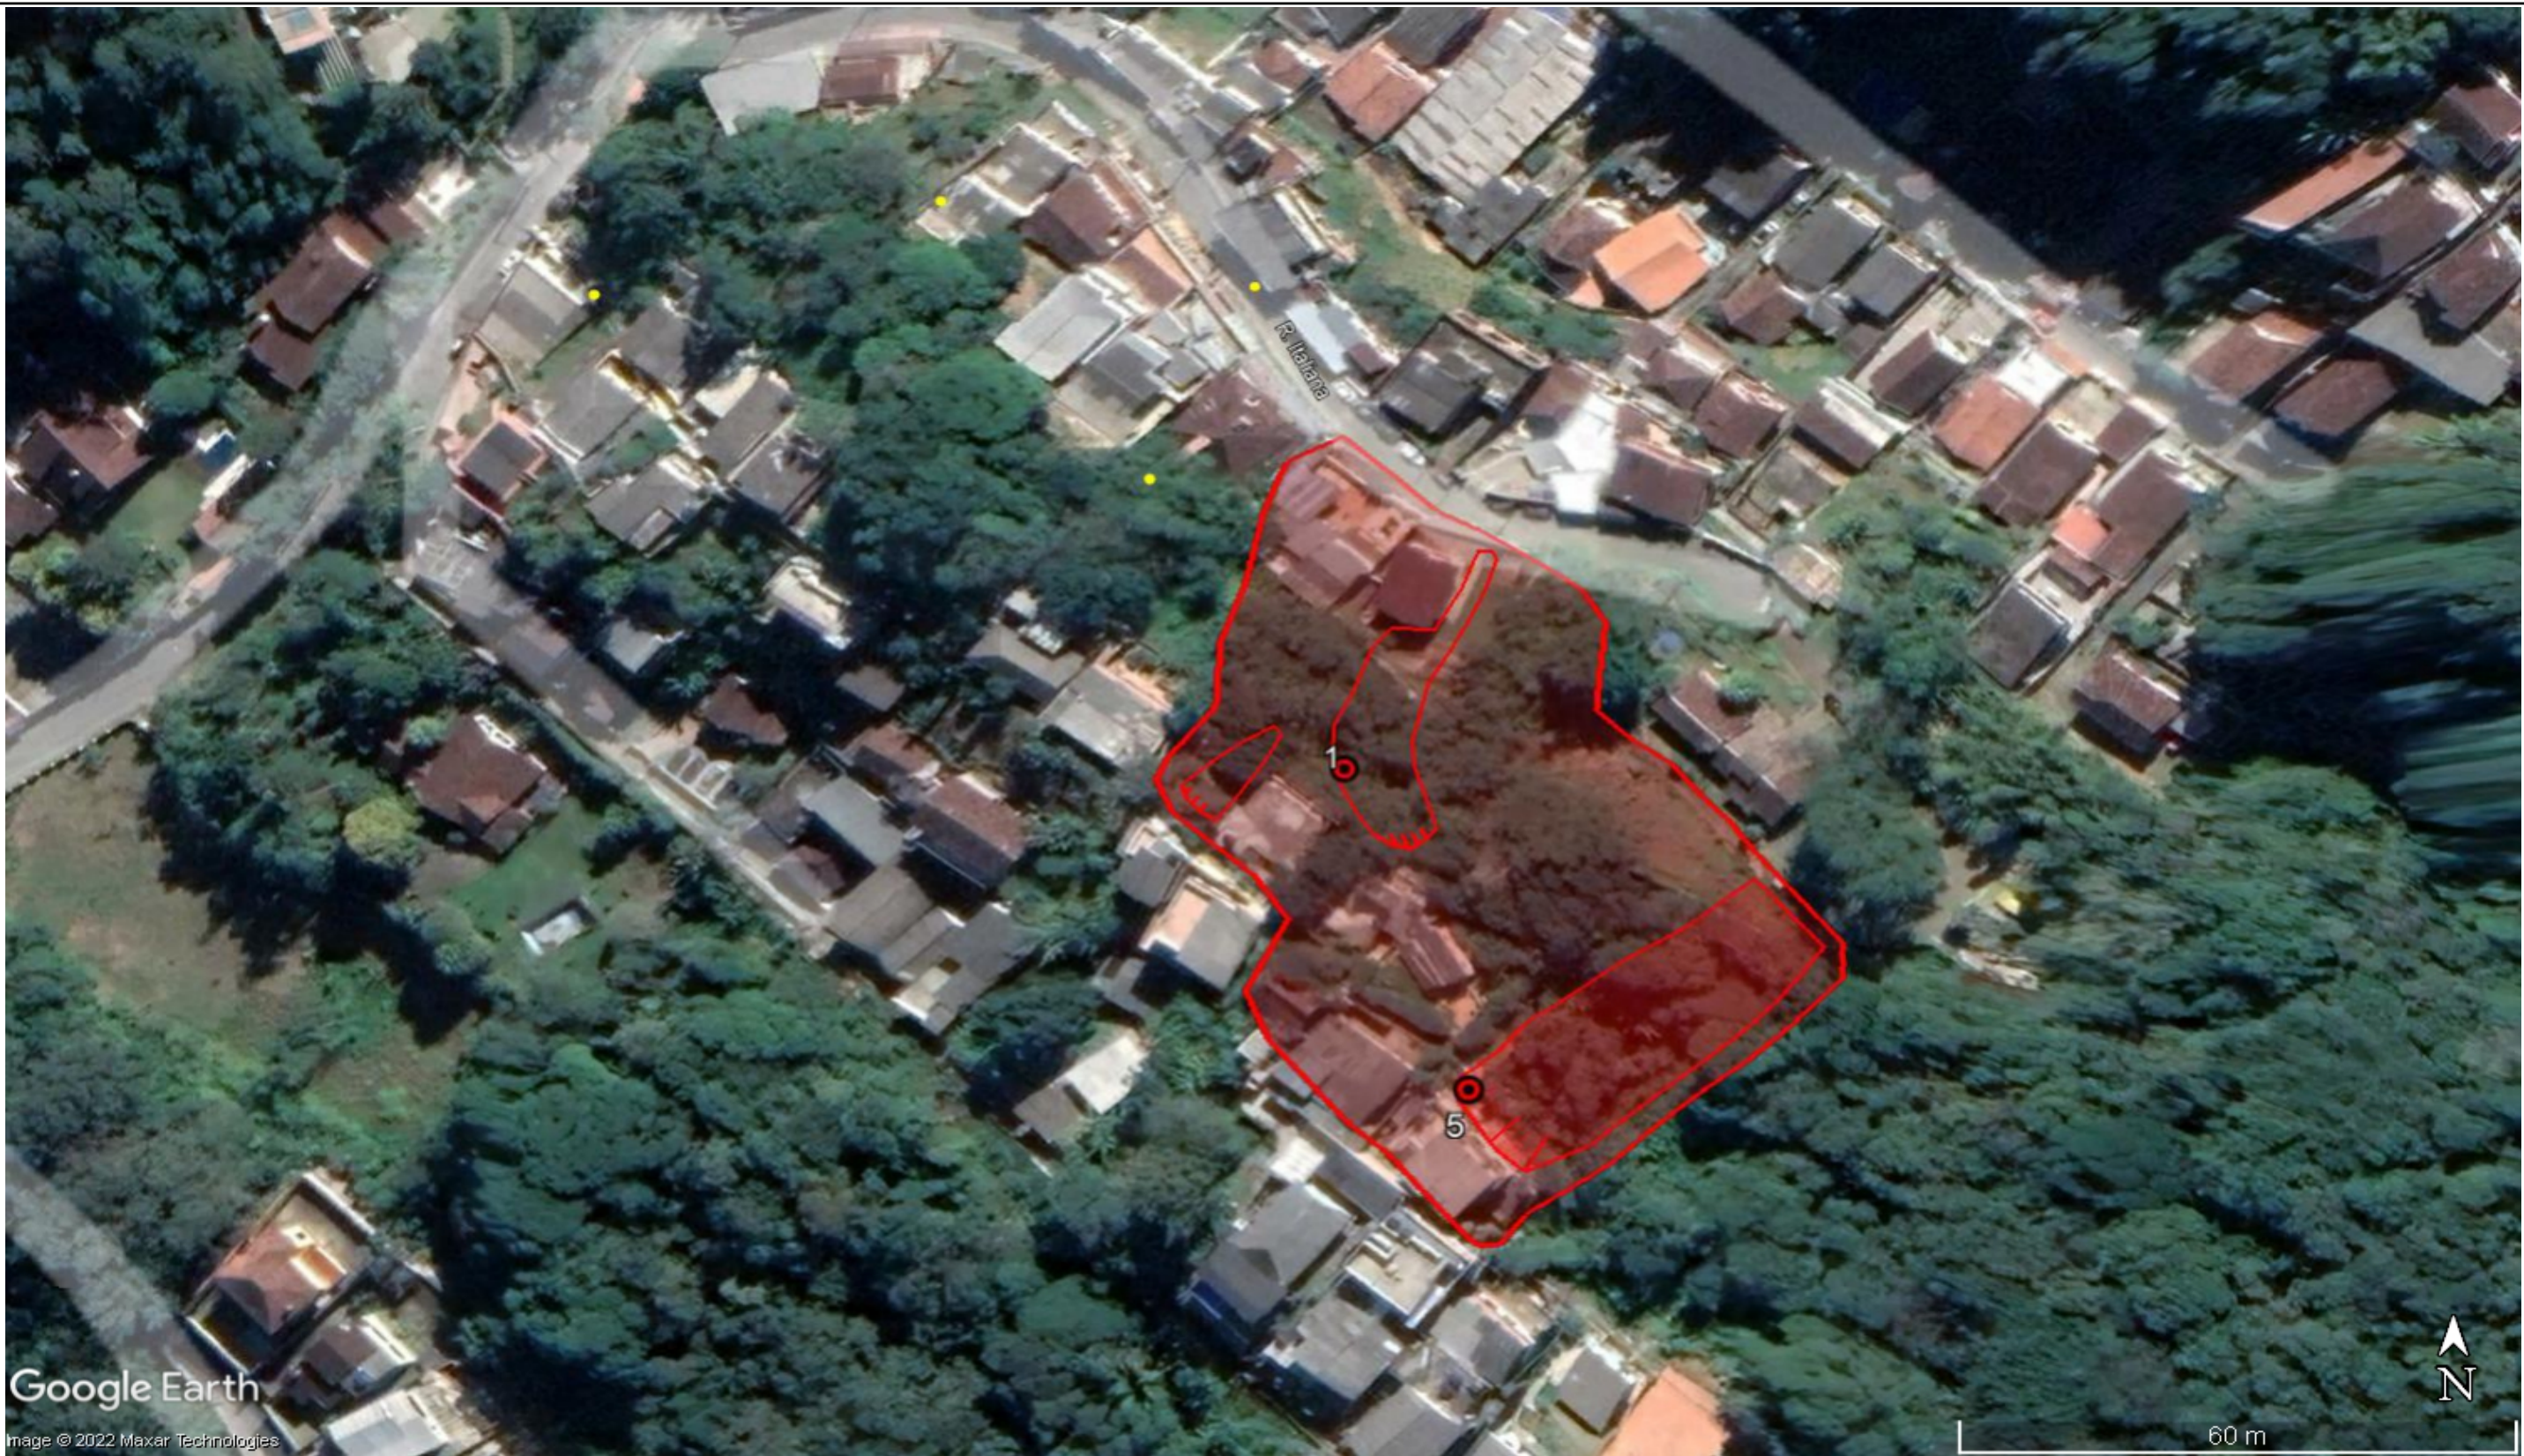
Ocorrência de deslizamentos planares que ocorreram na encosta a montante da Rua Italiana, sem registro de vítimas.

(1a) O movimento de massa que ocorreu no dia 20 de março de 2022 atingiu o imóvel localizado na Rua Italiana, nº 136, destruindo parcialmente o muro de divisa com o terreno a montante. A residência apresenta muro de contenção na base do talude e mais de quatro metros de distanciamento deste. Foi identificado que o deslizamento planar tem, da crista até o muro de divisa, em torno de 25 metros de altura, extensão lateral de cinco metros e 65º de inclinação. O material transportado é constituído por solo e vegetação de grande porte. O terreno adjacente à cicatriz apresenta árvores de grande porte inclinadas em direção ao talude, podendo indicar instabilidade e possível evolução lateral do processo. Há uma residência na crista da cicatriz do deslizamento que pode ser destruída com a evolução a montante do processos erosivo da encosta. O local apresenta presença significativa de bananeiras nas encostas. (1b) Foi observada outra cicatriz de deslizamento em talude de corte próximo à residência atingida, apresentando altura de três metros, dois metros de extensão e 70º de inclinação. Esses dois processos descritos (1a e 1b) culminaram em um movimento de massa que ganhou alcance até a Rua Italiana, com transporte de solo e vegetação de médio a alto porte. Lonas plásticas foram posicionadas nas duas cicatrizes com o intuito de retardar a erosão.

(5) O deslizamento que ocorreu no dia 20 de março, a jusante do imóvel localizado no final da Servidão Pedro Tesch, destruiu um imóvel abandonado, o acesso e a área externa da residência de três pavimentos localizada na crista do talude, além de descalçar parte do muro da residência adjacente. À jusante do imóvel, acesso pela rua Italiana, nº200, o deslizamento atingiu e destruiu parcialmente o muro de divisa. A extensão lateral da cicatriz é de aprox.20m e altura de 45m. O material transportado é constituído de solo, vegetação e entulhos. Segundo relato do morador, o esgoto das residencias à montante, passa pela encosta analisada. O telhado da residência à montante da crista não apresenta calha, contribuindo para o lançamento de águas pluviais sobre a face do talude durante períodos chuvosos.
