# ATENDIMENTOS EMERGENCIAIS NA COSTA VERDE

## Setorização de Risco

### PARATY - Praia de Ponta Negra (SR-01)

### PARATY - Praia de Ponta Negra (SR-02)

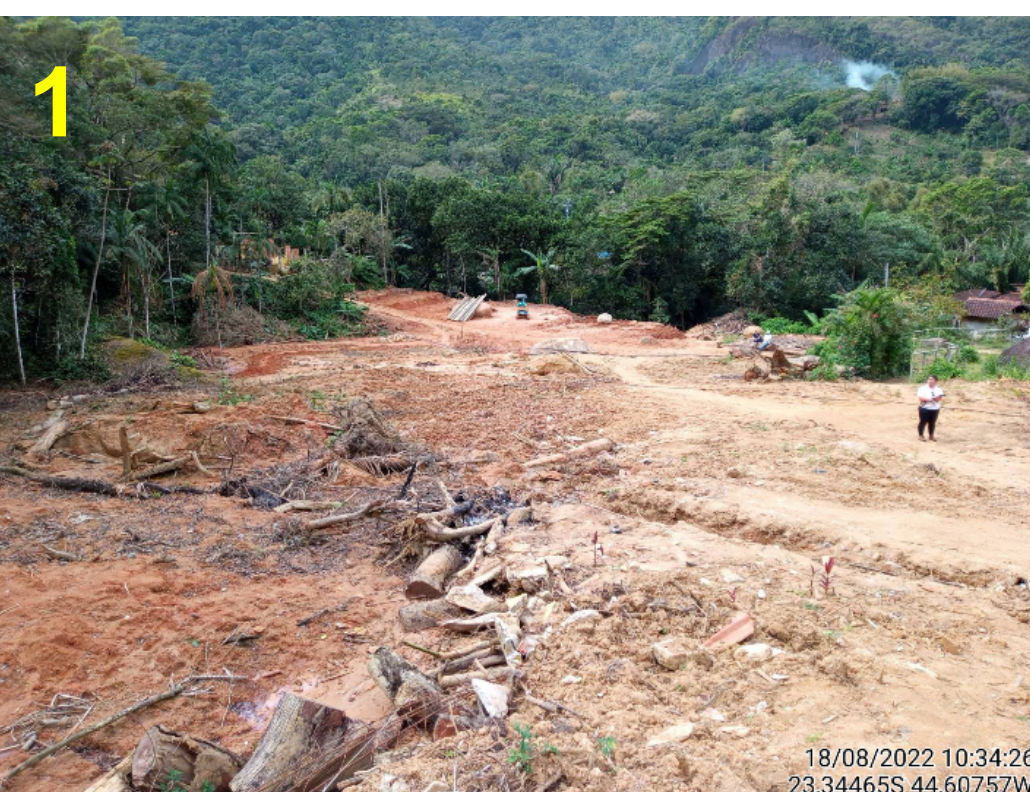
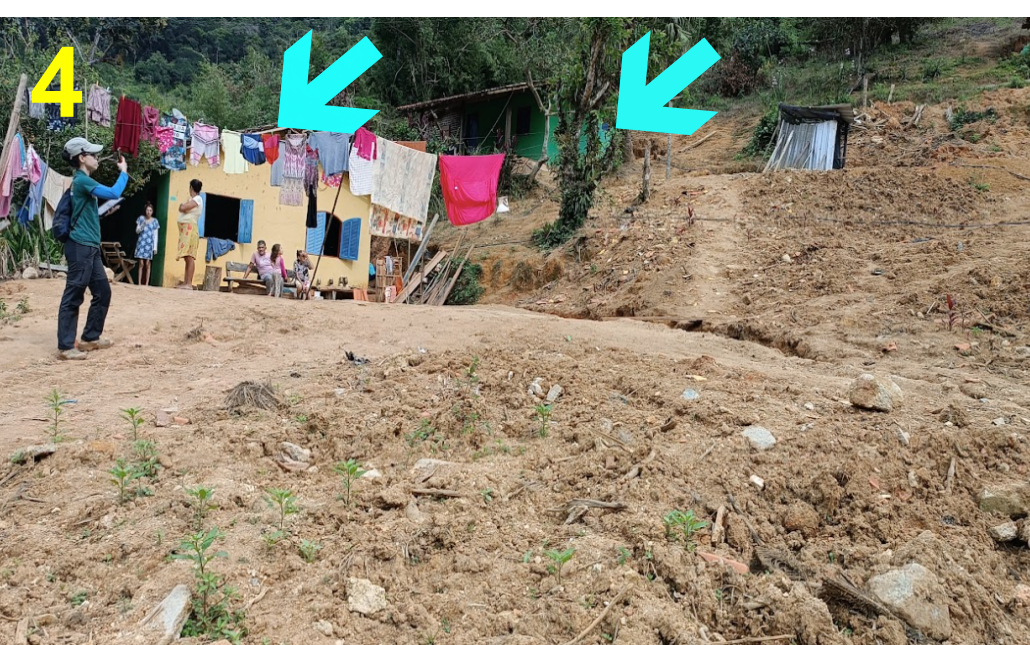
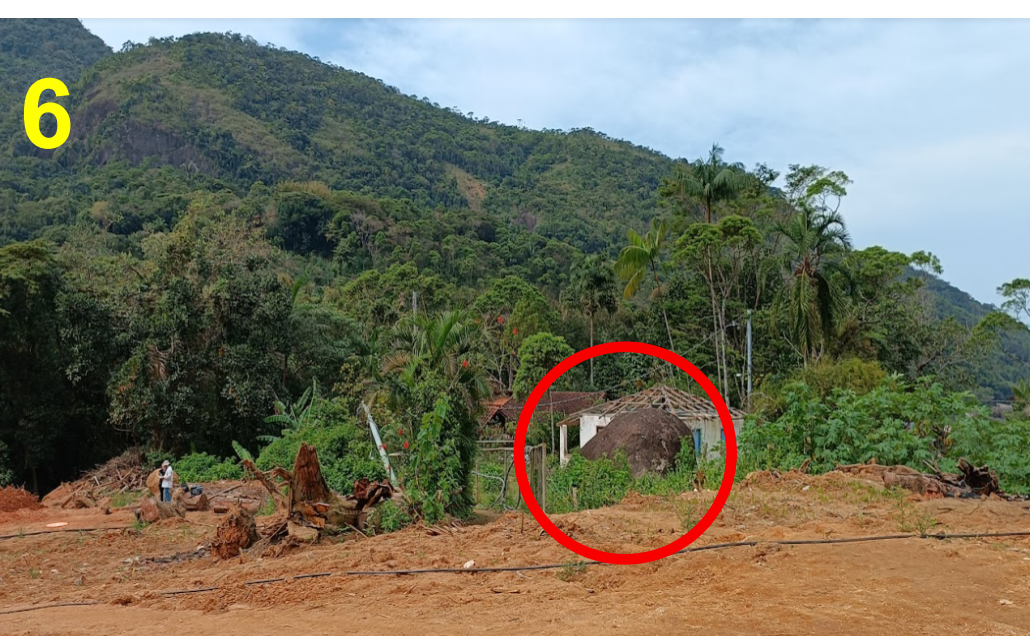
**R4 (Risco Muito Alto)** - Ocorrência de deslizamento planar seguido por fluxo de detritos de aproximadamente 47 metros de altura e amplo alcance de material mobilizado com blocos de dimensões métricas (**Figuras 1, 2 e 3**). Notam-se 02 imóveis que não foram atingidos pelo movimento gravitacional de massa (**Figura 4**), além de 01 imóvel atingido parcialmente (**Figura 5**). De acordo com o morador local, pelo menos 03 imóveis foram totalmente destruídos pelo deslizamento. No total, 09 edificações estão situadas dentro da área delimitada em Risco Muito Alto, tendo em vista os condicionantes geológico-geotécnicos observados *in loco* no momento da vistoria, principalmente o depósito de tálus com matacões volumosos e as diversas linhas de fluxo d'água superficiais ao redor do deslizamento. Mantidas as condições existentes na área afetada, é muito provável a ocorrência de eventos destrutivos durante episódios de chuvas intensas e prolongadas.

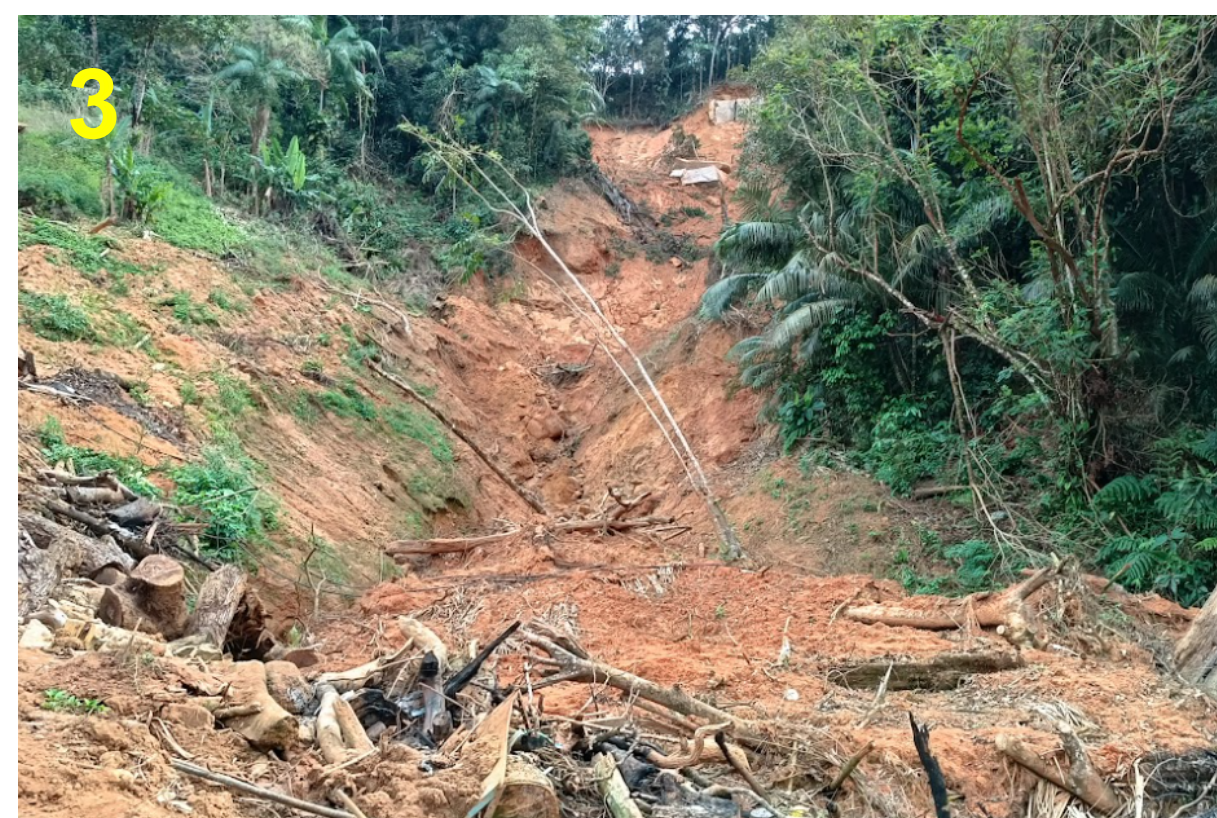
**R3 (Risco Alto)** - Na região a jusante da cicatriz de deslizamento, cerca de 18 edificações encontram-se na área delimitada em Risco Alto, pois apresentam aspectos geológico-geotécnicos predisponentes para o desenvolvimento de processos de movimentação de massa, como o depósito de tálus (**Figura 6**). Recomenda-se o monitoramento da evolução do processo, especialmente no caso de fortes chuvas e, se necessário, a realização de intervenções adequadas.

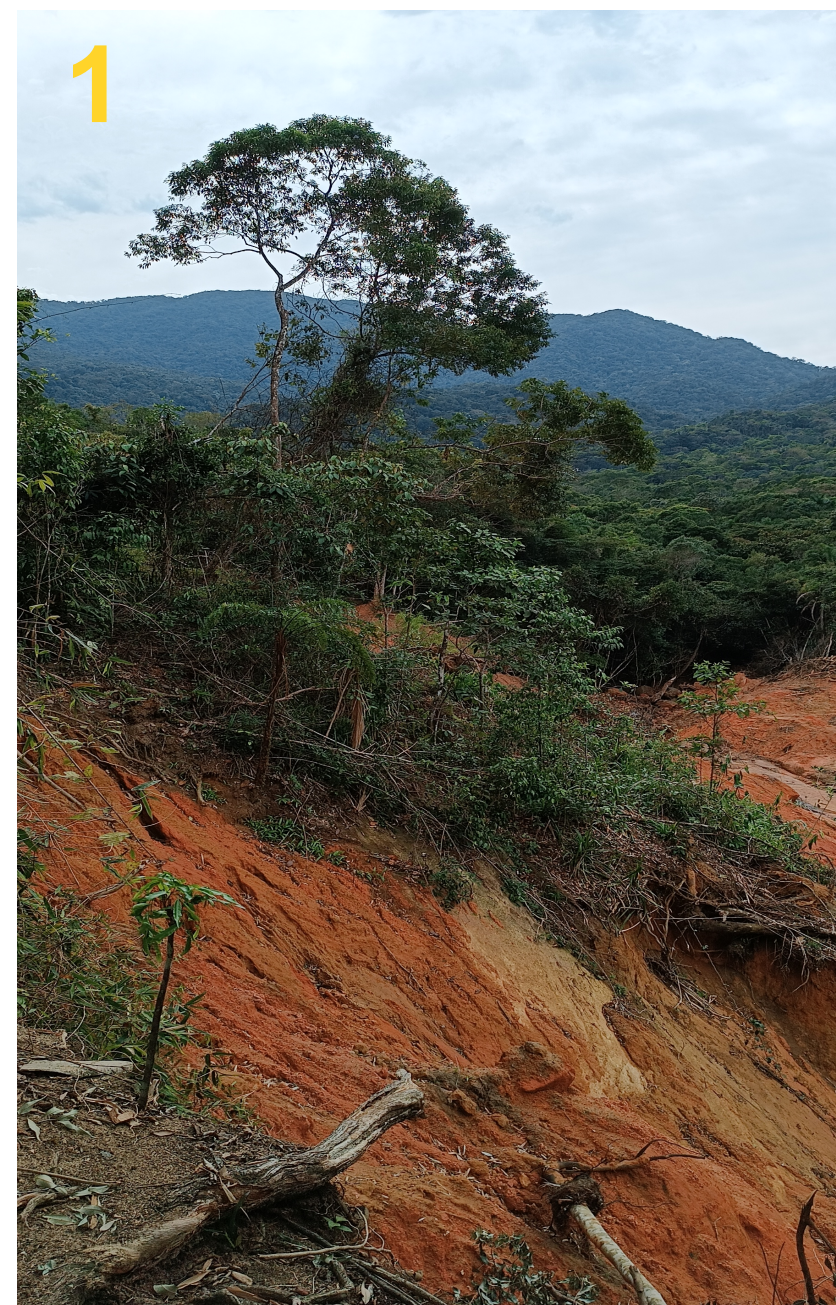
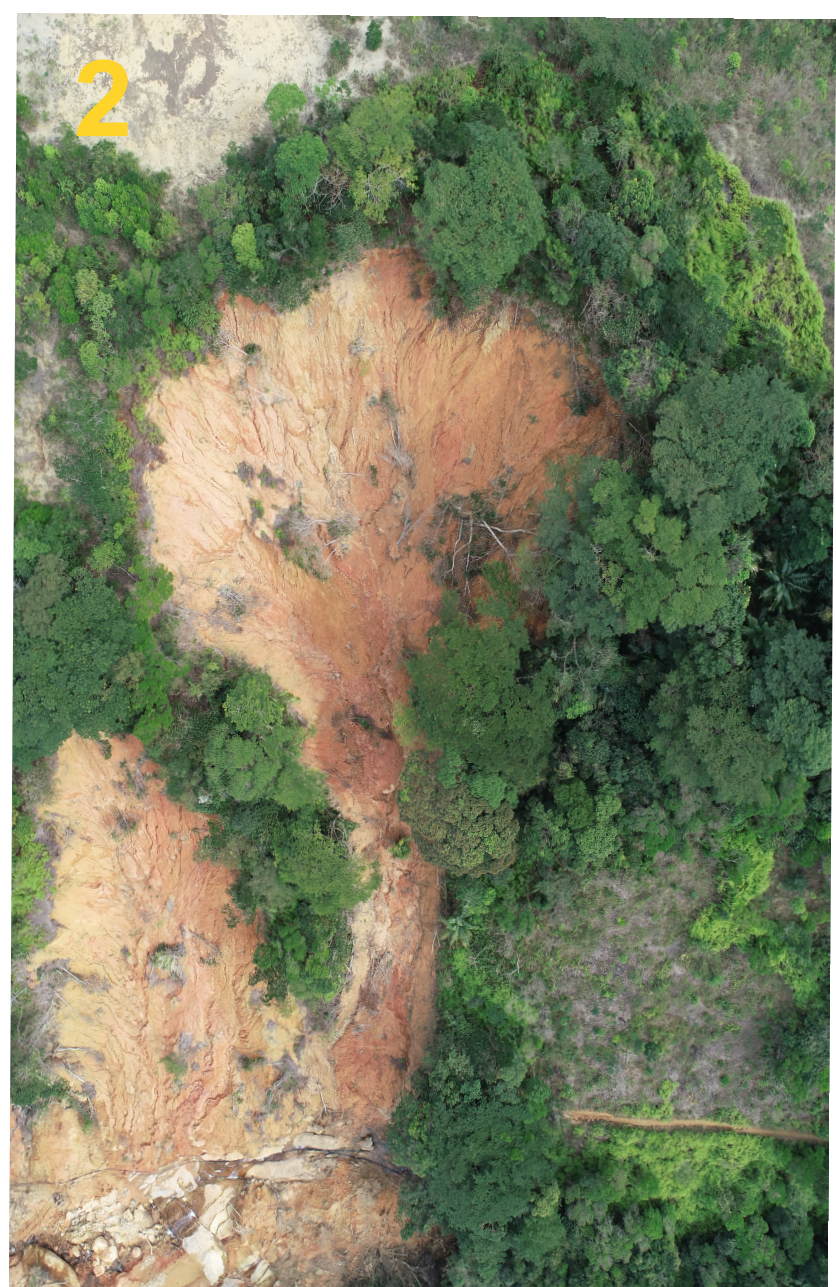
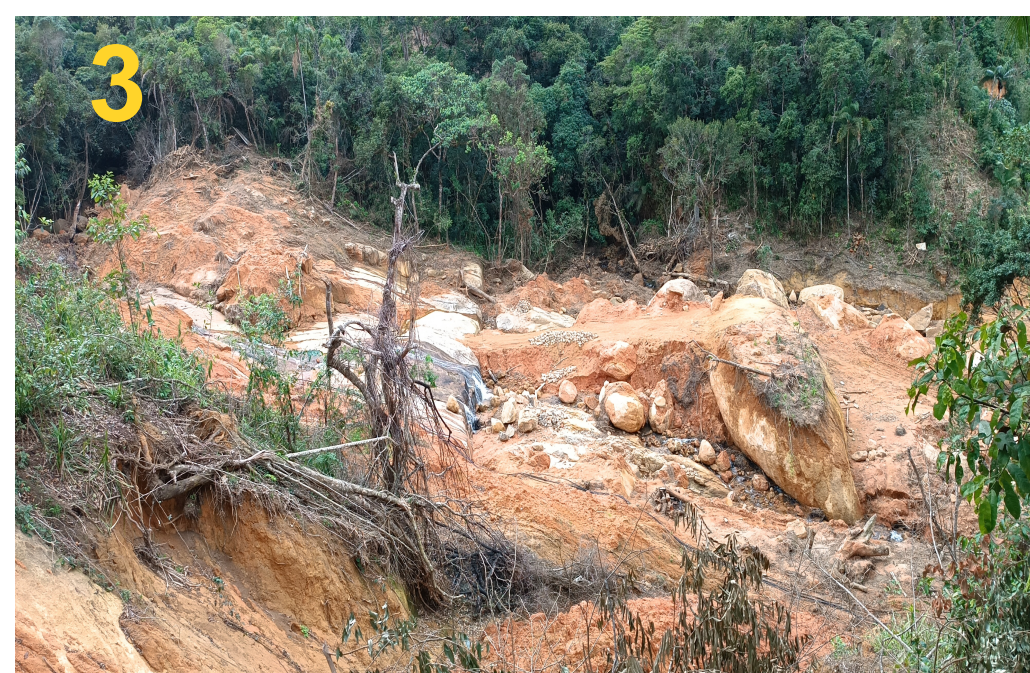
**R4 (Risco Muito Alto)** - Ocorrência de fluxo de detritos com deslizamentos planares que contribuíram para a deflagração da corrida de massa. O evento ocorreu a montante e lateralmente do Setor 01 (**Figura 1, 2 e 3**). O fluxo foi depositado a jusante no encaixe onde havia uma cachoeira, com a mobilização de grandes blocos que criaram um dique e represaram todo o material que havia sido deglgrado e mobilizado no sentido da drenagem. Nessa ocorrência não foi registrado óbitos. Nota-se 01 imóvel nesse setor que não foi atingido, mas apresenta alta vulnerabilidade e risco muito alto, uma vez que houve um deslizamento de grande proporção lateral ao imóvel com distância de aproximadamente 10 metros. O mesmo imóvel está em uma distância de 80 cm de um talude de corte, que apresenta 60° de inclinação a montante e distância de 1 metros do talude a jusante (**Figura 4**). Nesse setor foram identificadas 10 imóveis. Mantidas as condições existentes na área afetada, é muito provável a ocorrência de eventos destrutivos durante episódios de chuvas intensas e prolongadas.

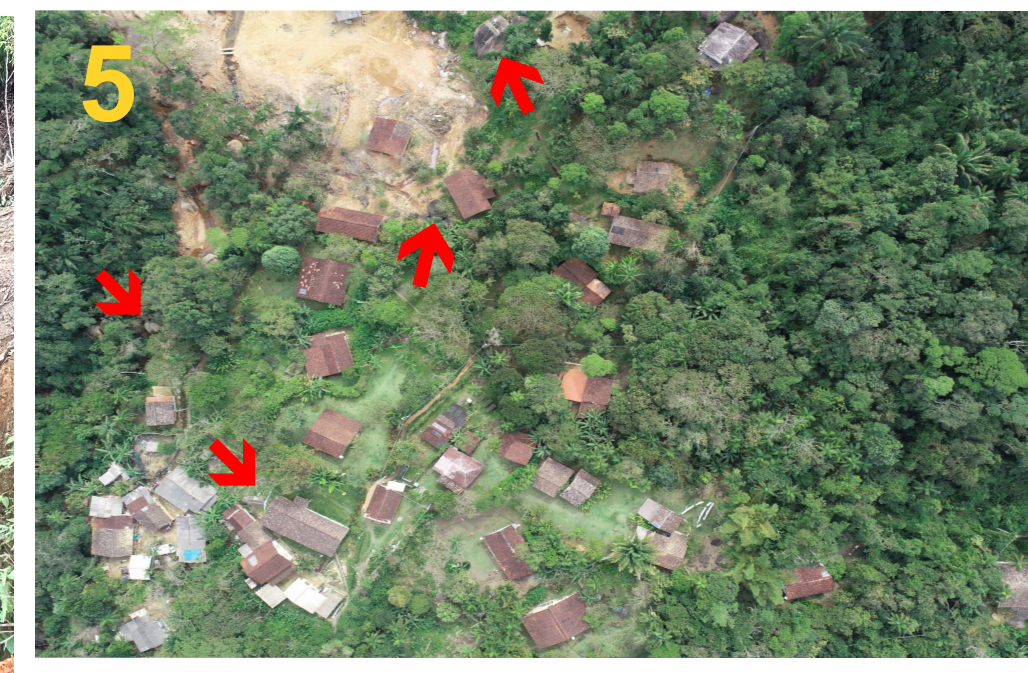
**R3 (Risco Alto)** - Cerca de 16 edificações encontram-se na área delimitada em Risco Alto, pois apresentam aspectos geológico-geotécnicos predisponentes para o desenvolvimento de processos de movimentação de massa, como depósito de tálus (**Figura 5**). Recomenda-se o monitoramento da evolução do processo e, se necessário, a realização de intervenções adequadas.
