# ATENDIMENTOS EMERGENCIAIS NA COSTA VERDE

MANGARATIBA

## Setorização de Risco

### Conceição de Jacareí / Morro do Serafim

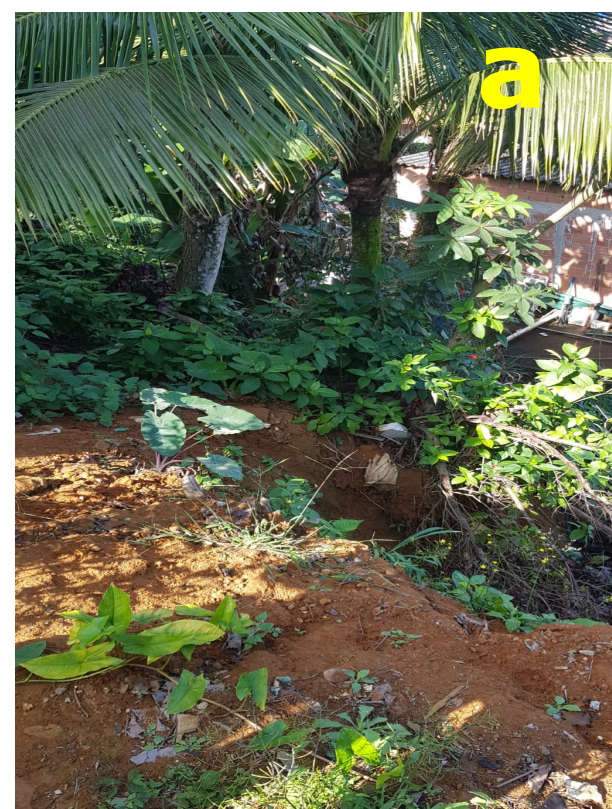
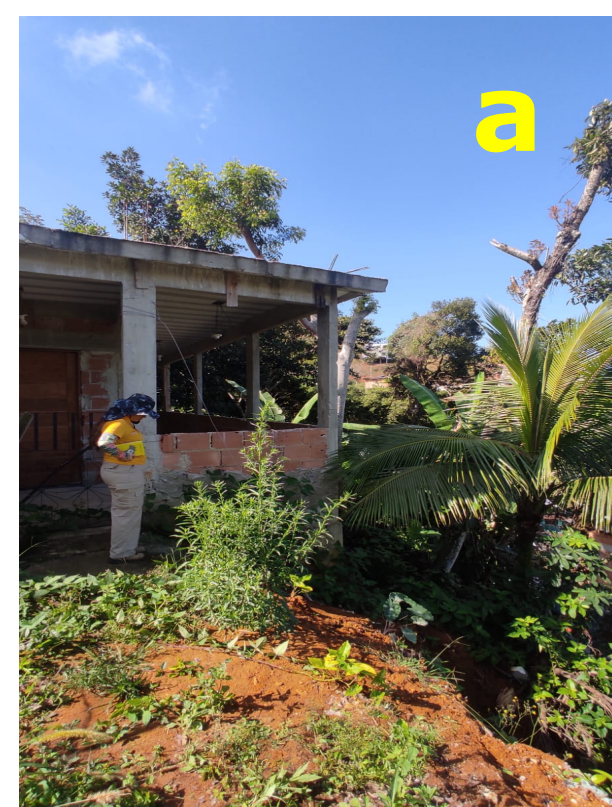
A presente vistoria foi realizada no dia 21/07/22 na localidade conhecida como Morro do Serafim. Trata-se de um deslizamento de solo residual em talude de corte deflagrado em consequência das chuvas de abril. A cicatriz está no quintal da residência a montante do deslizamento (a), apresentando dimensões de cerca de 6 m de altura e 8 m de extensão lateral. O material mobilizado é caracterizado por solo e vegetação rasteira e de médio porte com presença de bananeiras, tendo tombado uma árvore de grande porte. O material alcançou e destruiu parcialmente os fundos de uma moradia a jusante e derrubou uma caixa d'água da residência ao lado (b). A residência atingida apresenta distância de aproximadamente 1 m para o corte do talude.

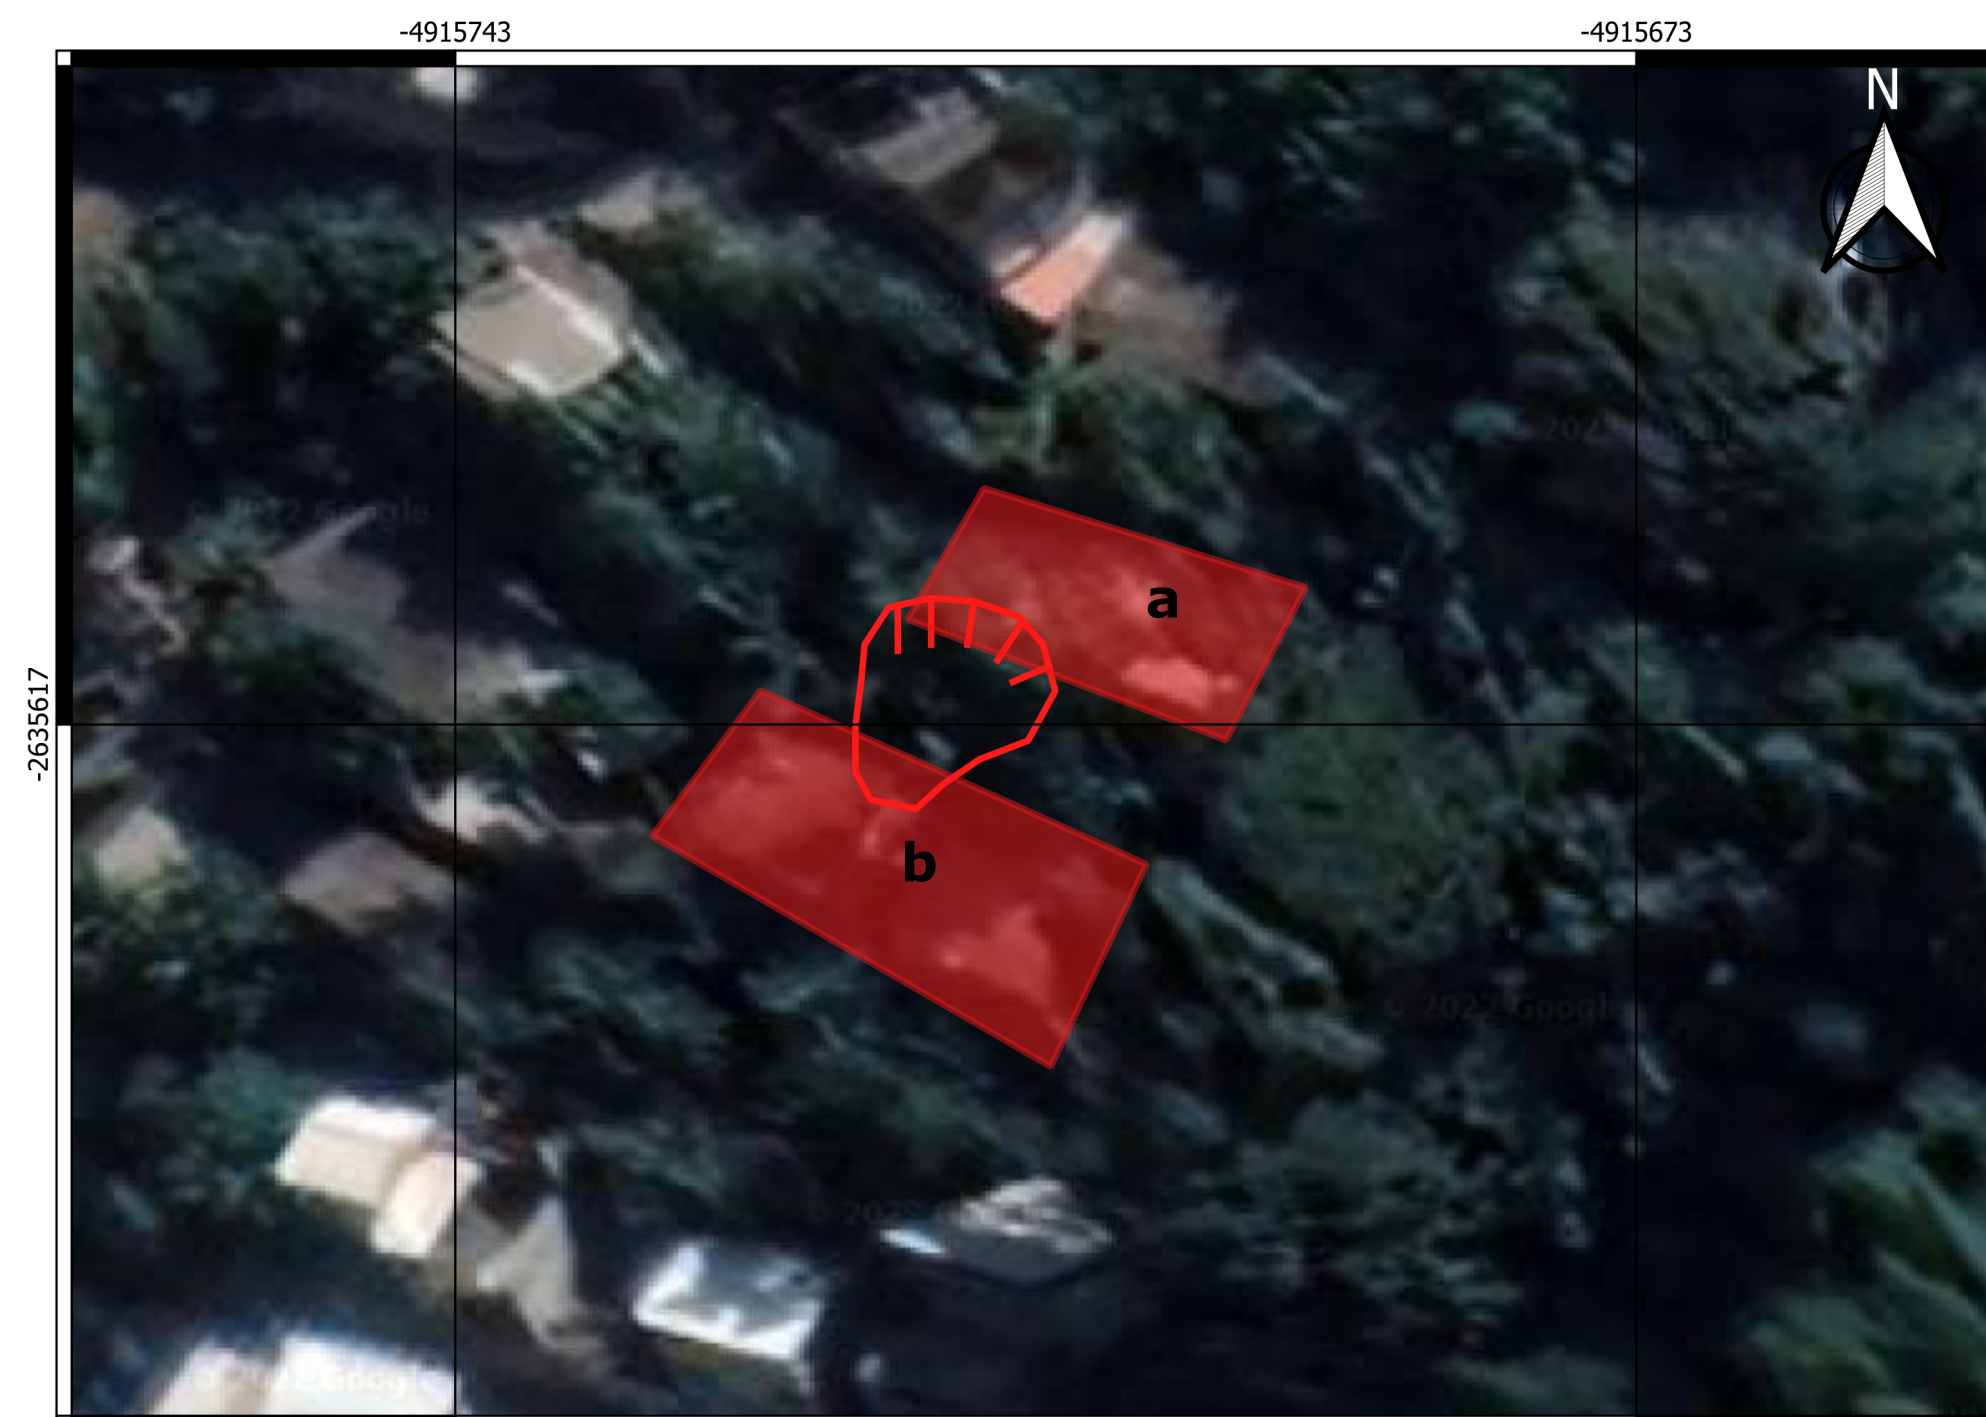
R4 - As 3 edificações situadas dentro da área delimitada estão em Risco Muito Alto, dados os indicadores observados in loco no momento da vistoria. A residência a montante do processo assim como as duas a jusante podem ser destruídas em casos de avanço do processo, posto que este encontra-se ativo. A cicatriz pode apresentar alargamento a montante assim como avançar a jusante em novos eventos chuvosos em direção às residências, comprometendo-as.
