# ATENDIMENTOS EMERGENCIAIS NA COSTA VERDE

MANGARATIBA

## Setorização de Risco

**Conceição de Jacaré - Rua Adalberto**

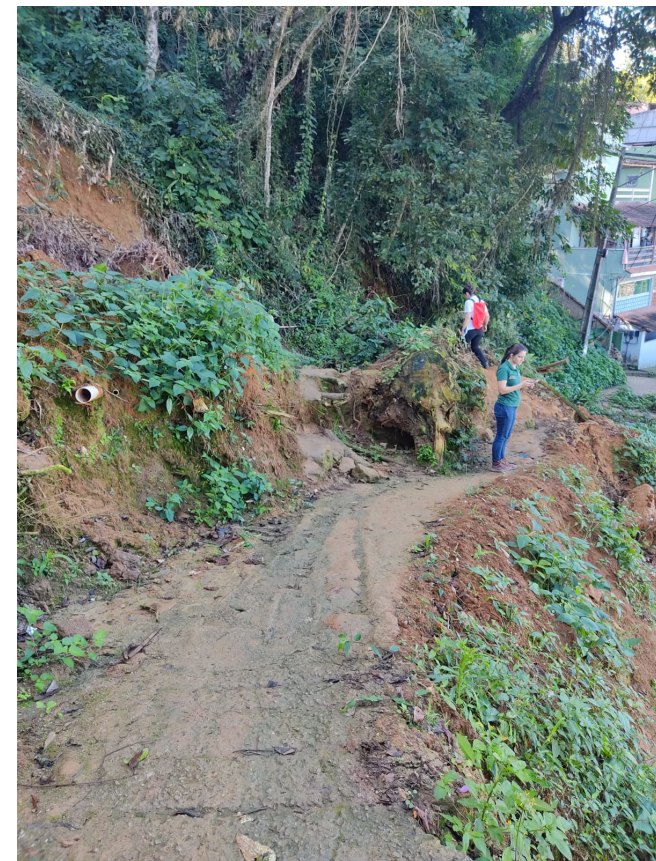
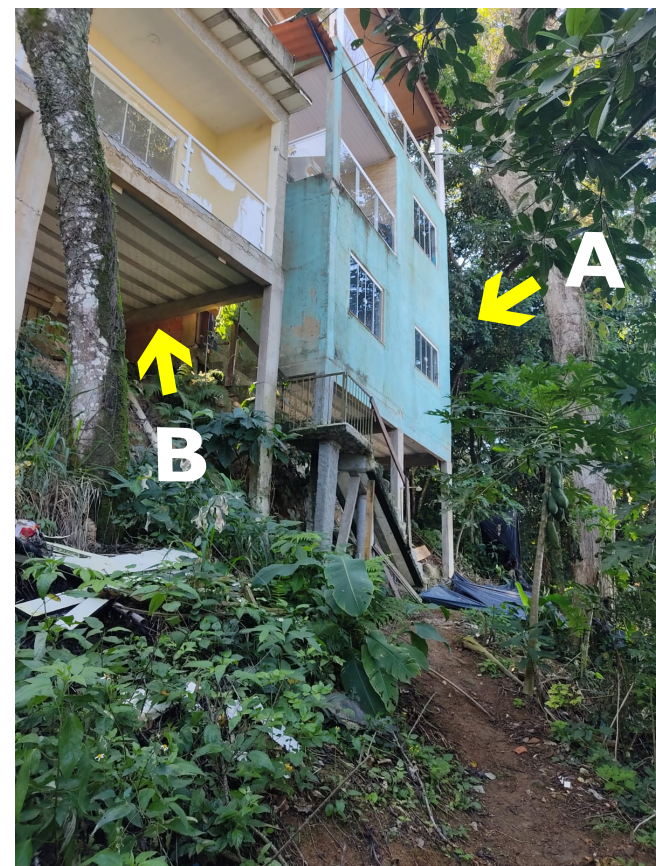
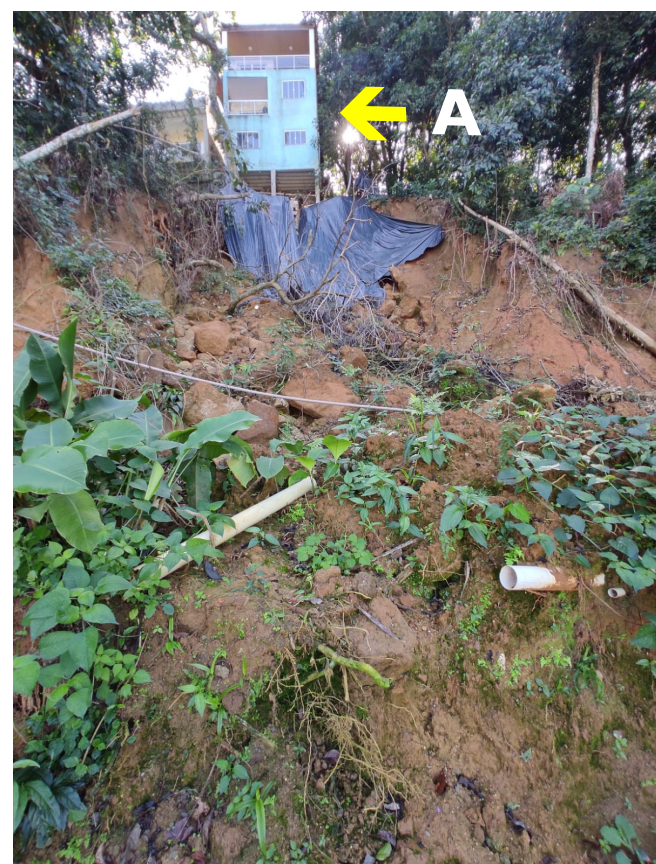
A presente vistoria foi realizada no dia 21/07/22 na Rua Adalberto Pereira Pinto e Rua Benedito Gomes, estando a segunda rua obstruída na altura do número 8 desde a deflagração do movimento de massa ocorrido durante as chuvas de abril.

**R4** - As edificações situadas dentro da área delimitada estão em Risco Muito Alto, dados os indicadores observados in loco no momento da vistoria. Os condicionantes geológicos-geotécnicos indicam que a cicatriz presente ainda se encontra ativa, assim como o material deslizado permanece na via de acesso, causando transtornos na locomoção dos moradores. Sobre o plano de ruptura há diversos canos de água e a presença de sumidouro, indicando que as águas servidas foi o principal condicionante que, junto com a água da chuva, saturou o solo e deflagrou o movimento. As moradias a montante da cicatriz estão muito próximas de sua crista e podem desabar caso haja ampliação do deslizamento, tendo a parte frontal da estrutura das residências já comprometidas e muito instáveis, enquanto o empreendimento a jusante está na direção do alcance do material deslocado. Por toda a encosta há vegetação de grande porte, podendo ocorrer também queda de árvores.

**R3** - A ampliação do processo erosivo pode prejudicar a estrutura das edificações situadas nessa área, que é de Risco Alto, uma vez que o processo geológico encontra-se ativo, tornando esta porção da encosta instável. Recomenda-se o monitoramento da evolução do processo e se necessário a realização de intervenções adequadas.
