**Projeto e fotografia: Equipe NADE / DRM-RJ**

## Setorização de Risco no Condomínio Praia da Tartaruga - Biscaia

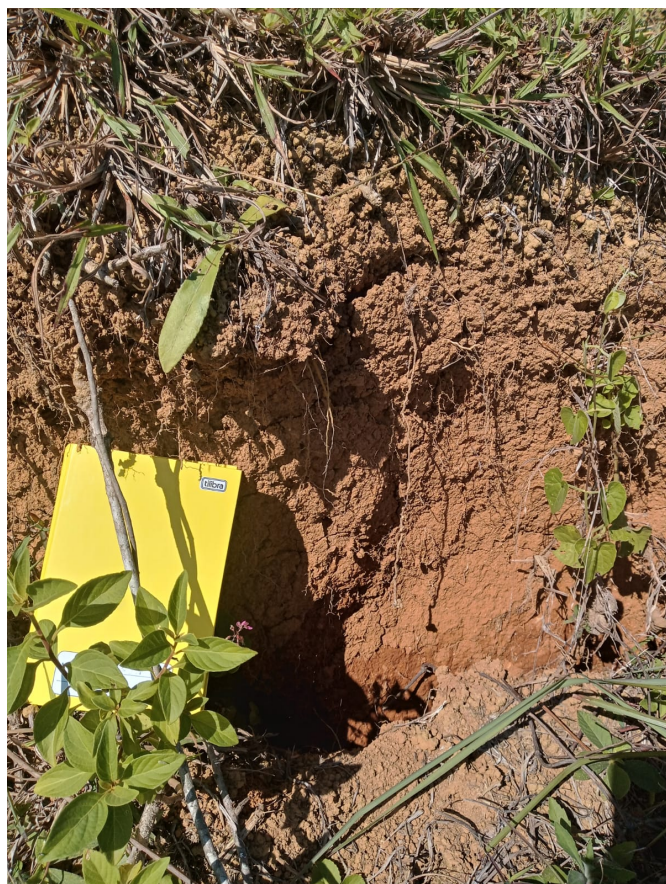
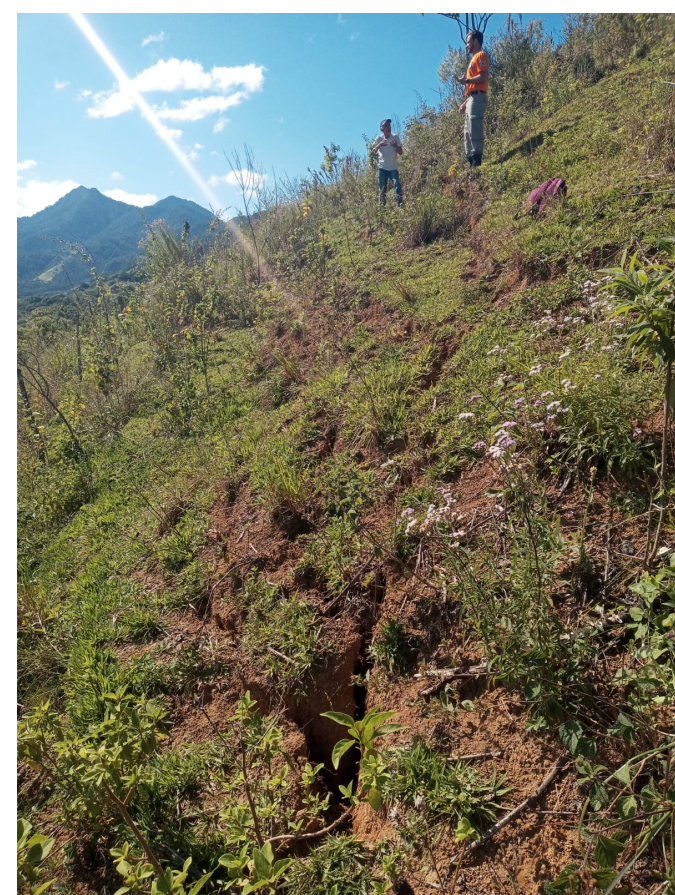
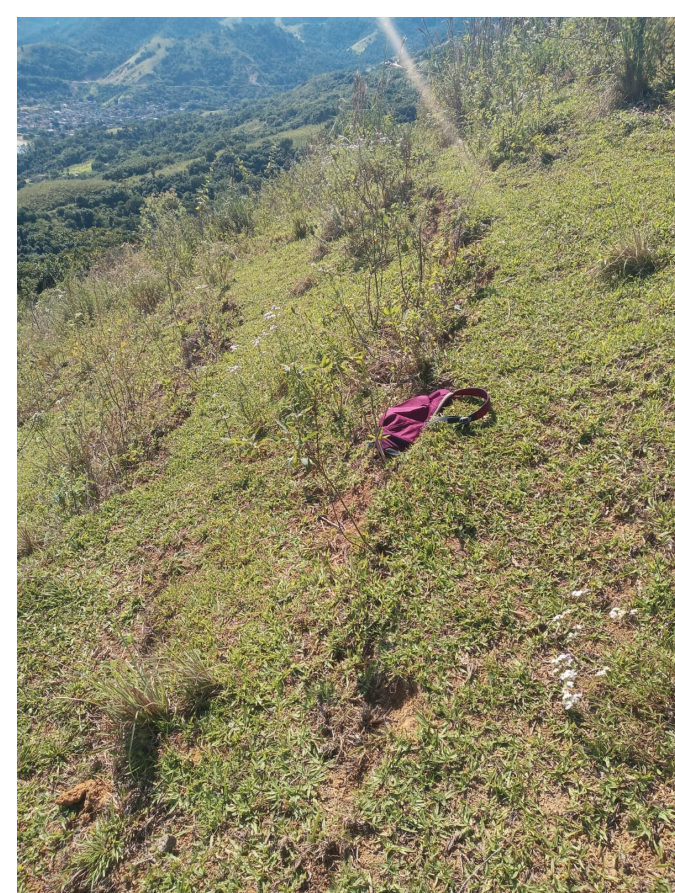
Trinca / Degrau de Abatimento

**R3** - Em segunda vistoria realizada no dia 31 de Maio de 2022 foi observado uma trinca no topo da encosta deflagrada na chuva de 01 de Abril de 2022, onde constatou-se a evolução da mesma. O terreno apresenta grande instabilidade com um degrau de abatimento de 40 metros de comprimento e 1,40 metros de profundidade. O processo de movimentação do terreno tem em média 20 cm de abertura por 30 cm verticais. A vegetação na região da trinca é de porte pequeno, porém a jusante é de porte alto. A área enquadrada no polígono possui características que configuram Risco Alto de rompimento da trinca deflagrando em deslizamento. Há 2 moradias na Rua B que apresentam uma configuração preferencial para o direcionamento do material em casos de avanço do processo, mesmo estando a uma distância considerável, as residências estão próximas a uma drenagem natural. Recomenda-se o monitoramento da evolução do processo, pois ele encontra-se ativo e podendo ser potencializado em casos de altos índices pluviométricos.

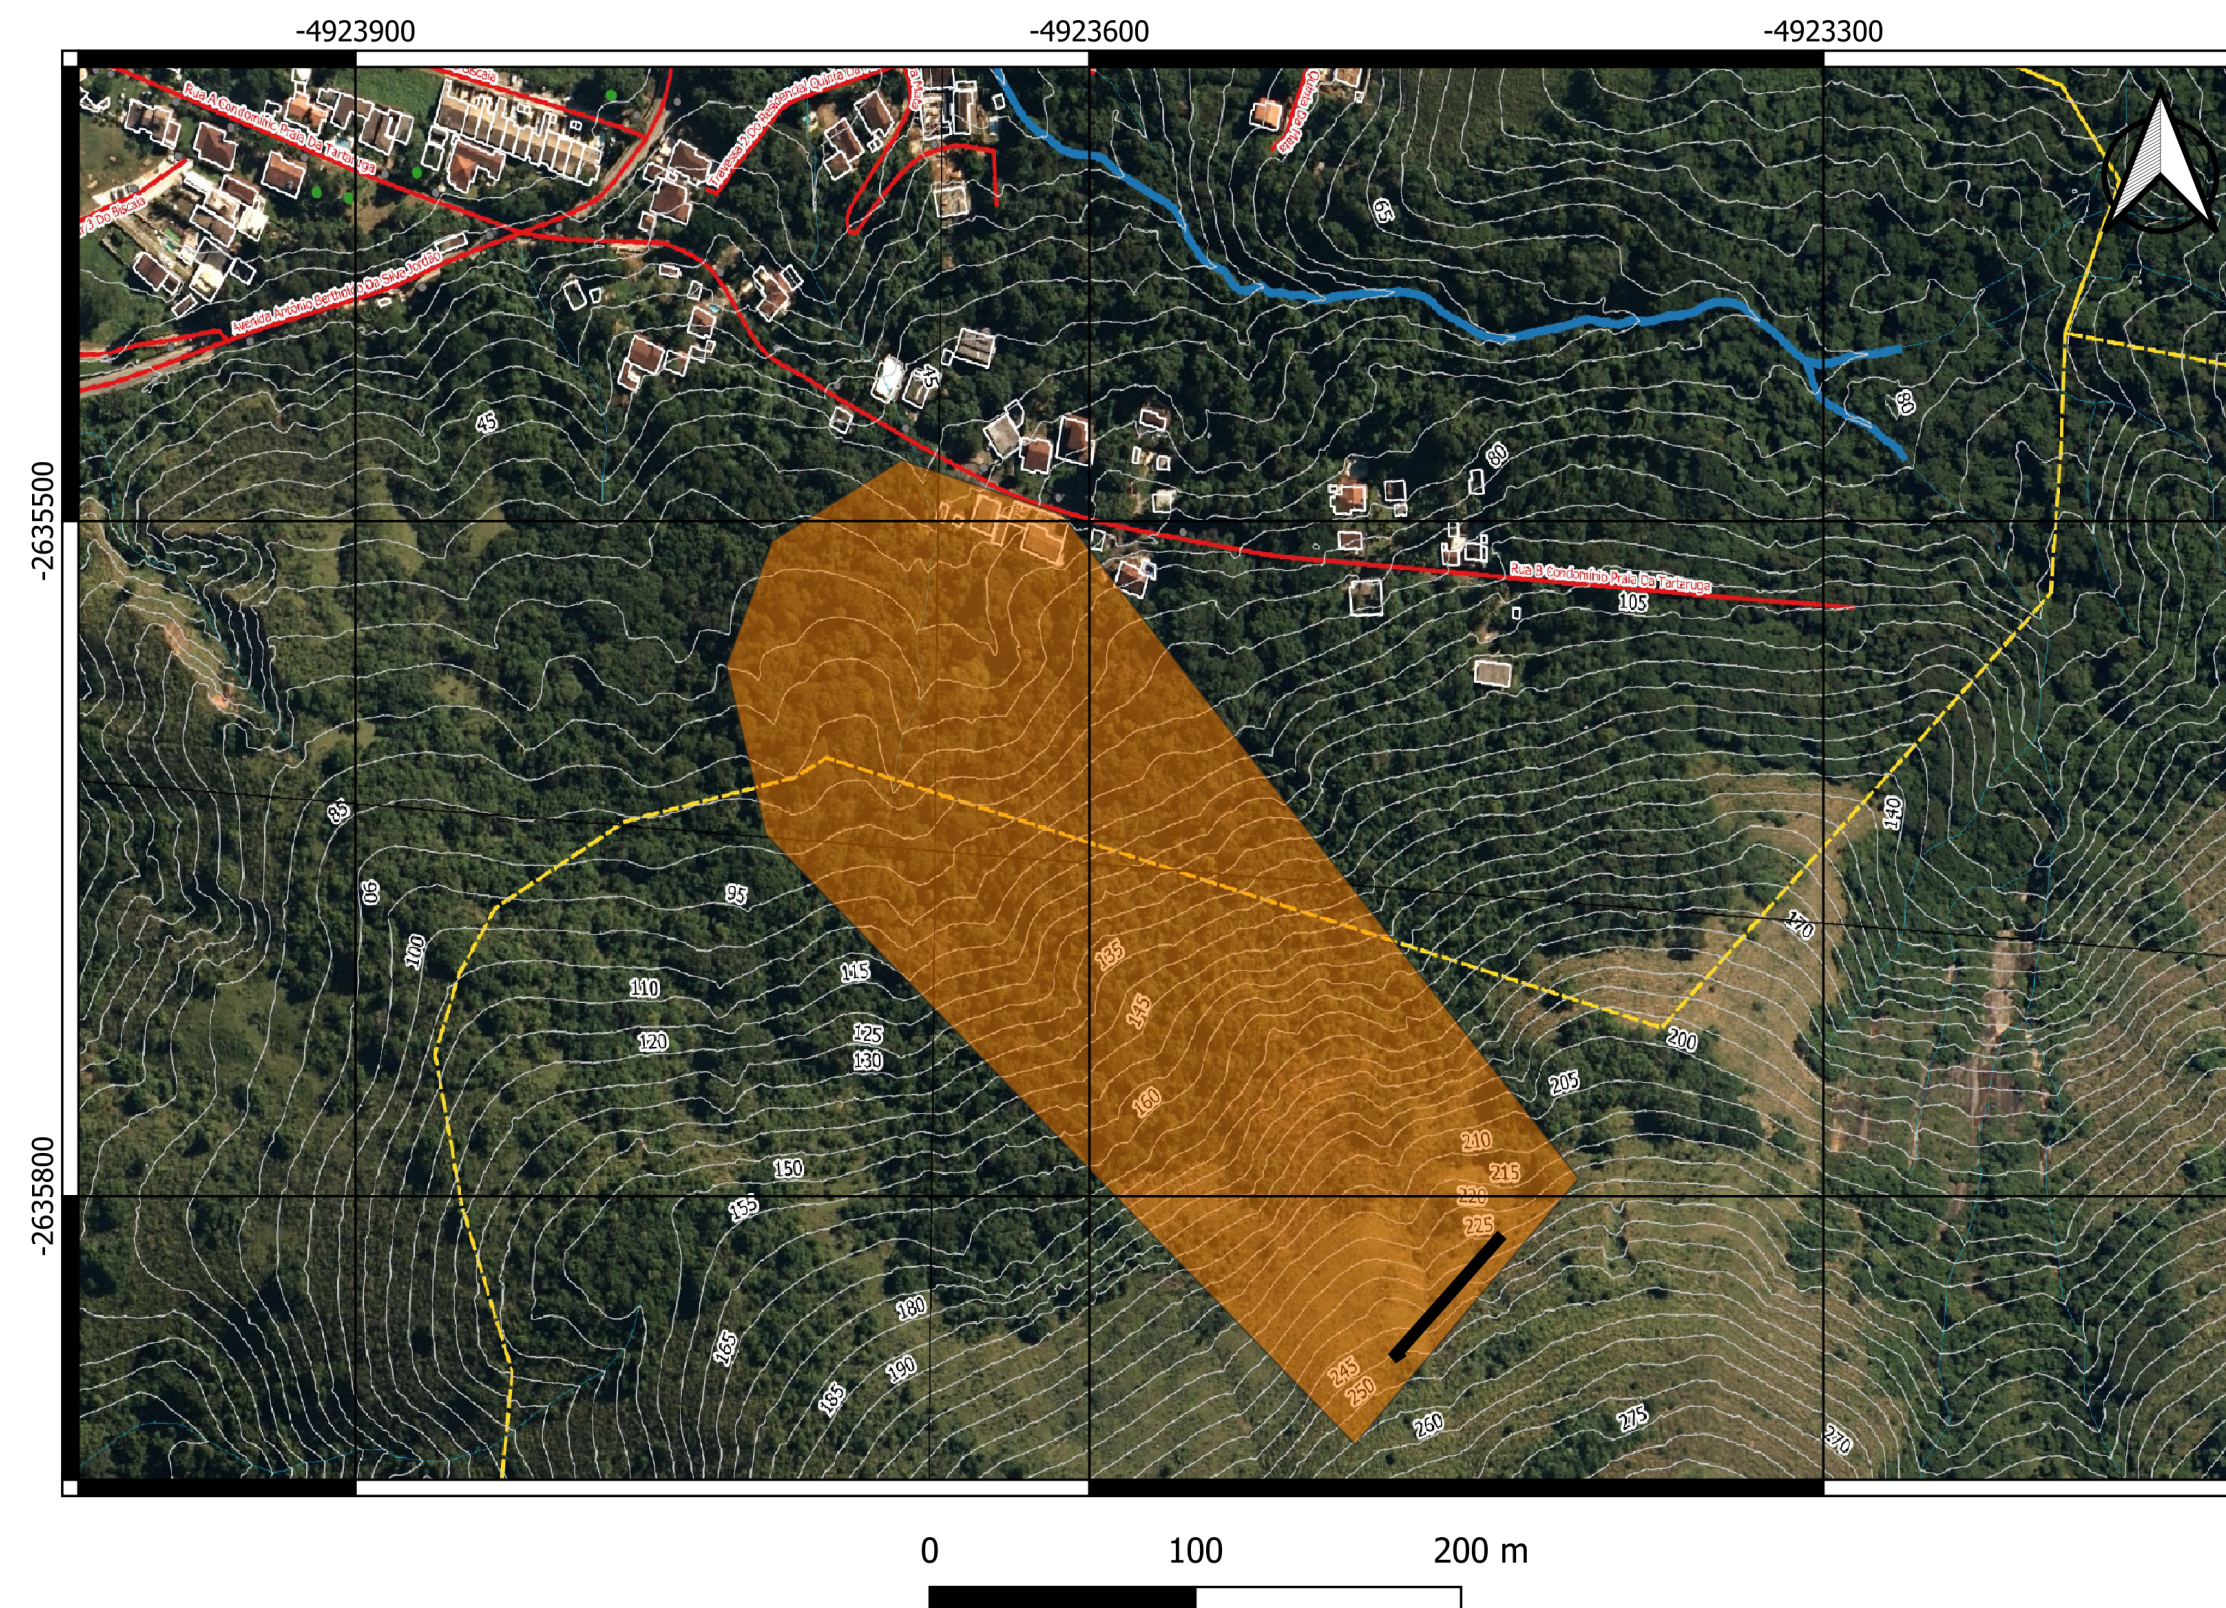
Área de Risco Alto (R3)
