## ATENDIMENTOS EMERGENCIAIS NA COSTA VERDE

ANGRA DOS REIS

### Setorização de Risco na Rua

#### Ilha do Arroz - Divineia

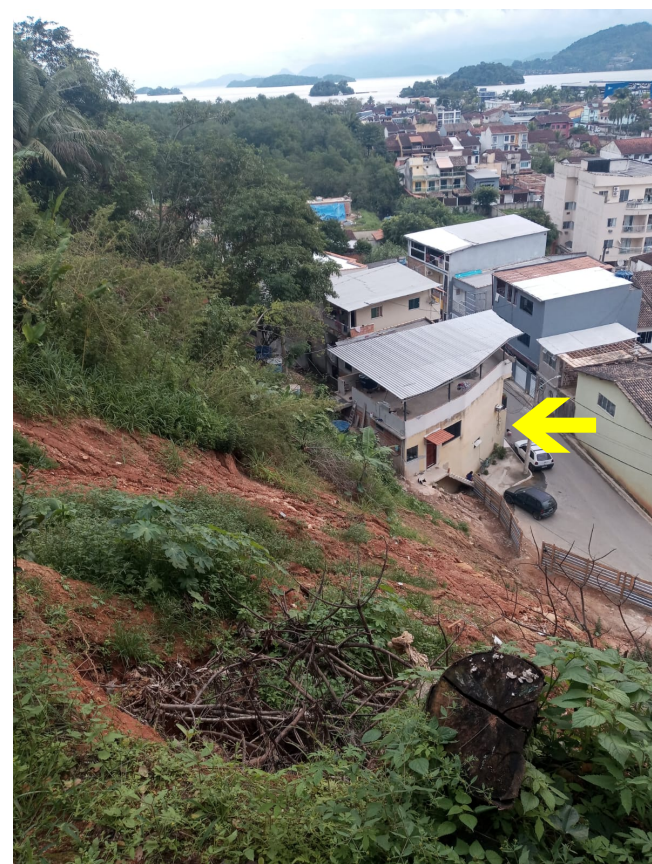
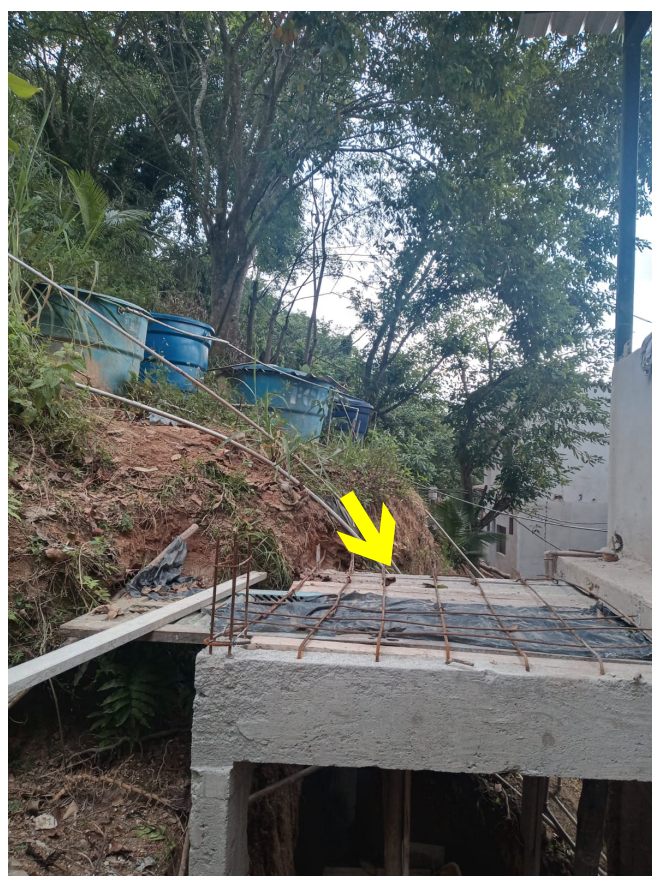
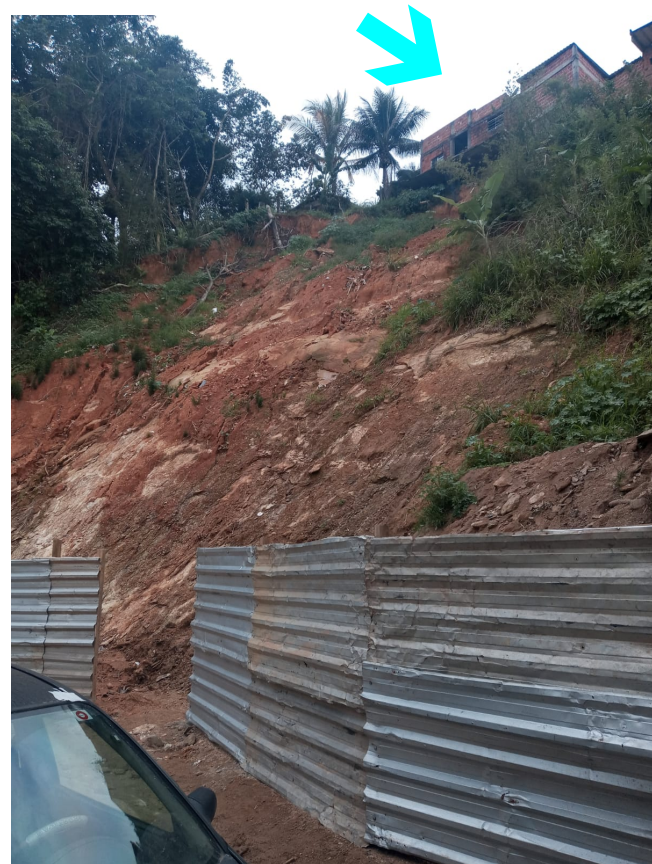
Nas chuvas de abril de 2022 foi deflagrado um deslizamento de solo residual e rocha que mobilizou material em direção a rua Ilha do Arroz, porém não destruiu nenhuma residência.

Em segunda vistoria realizada no dia 07 de junho de 2022, foi possível observar obras para estabilizar o talude onde está a cicatriz. Um processo de retaludamento está sendo realizado de forma escalonada. A obra está na fase inicial.

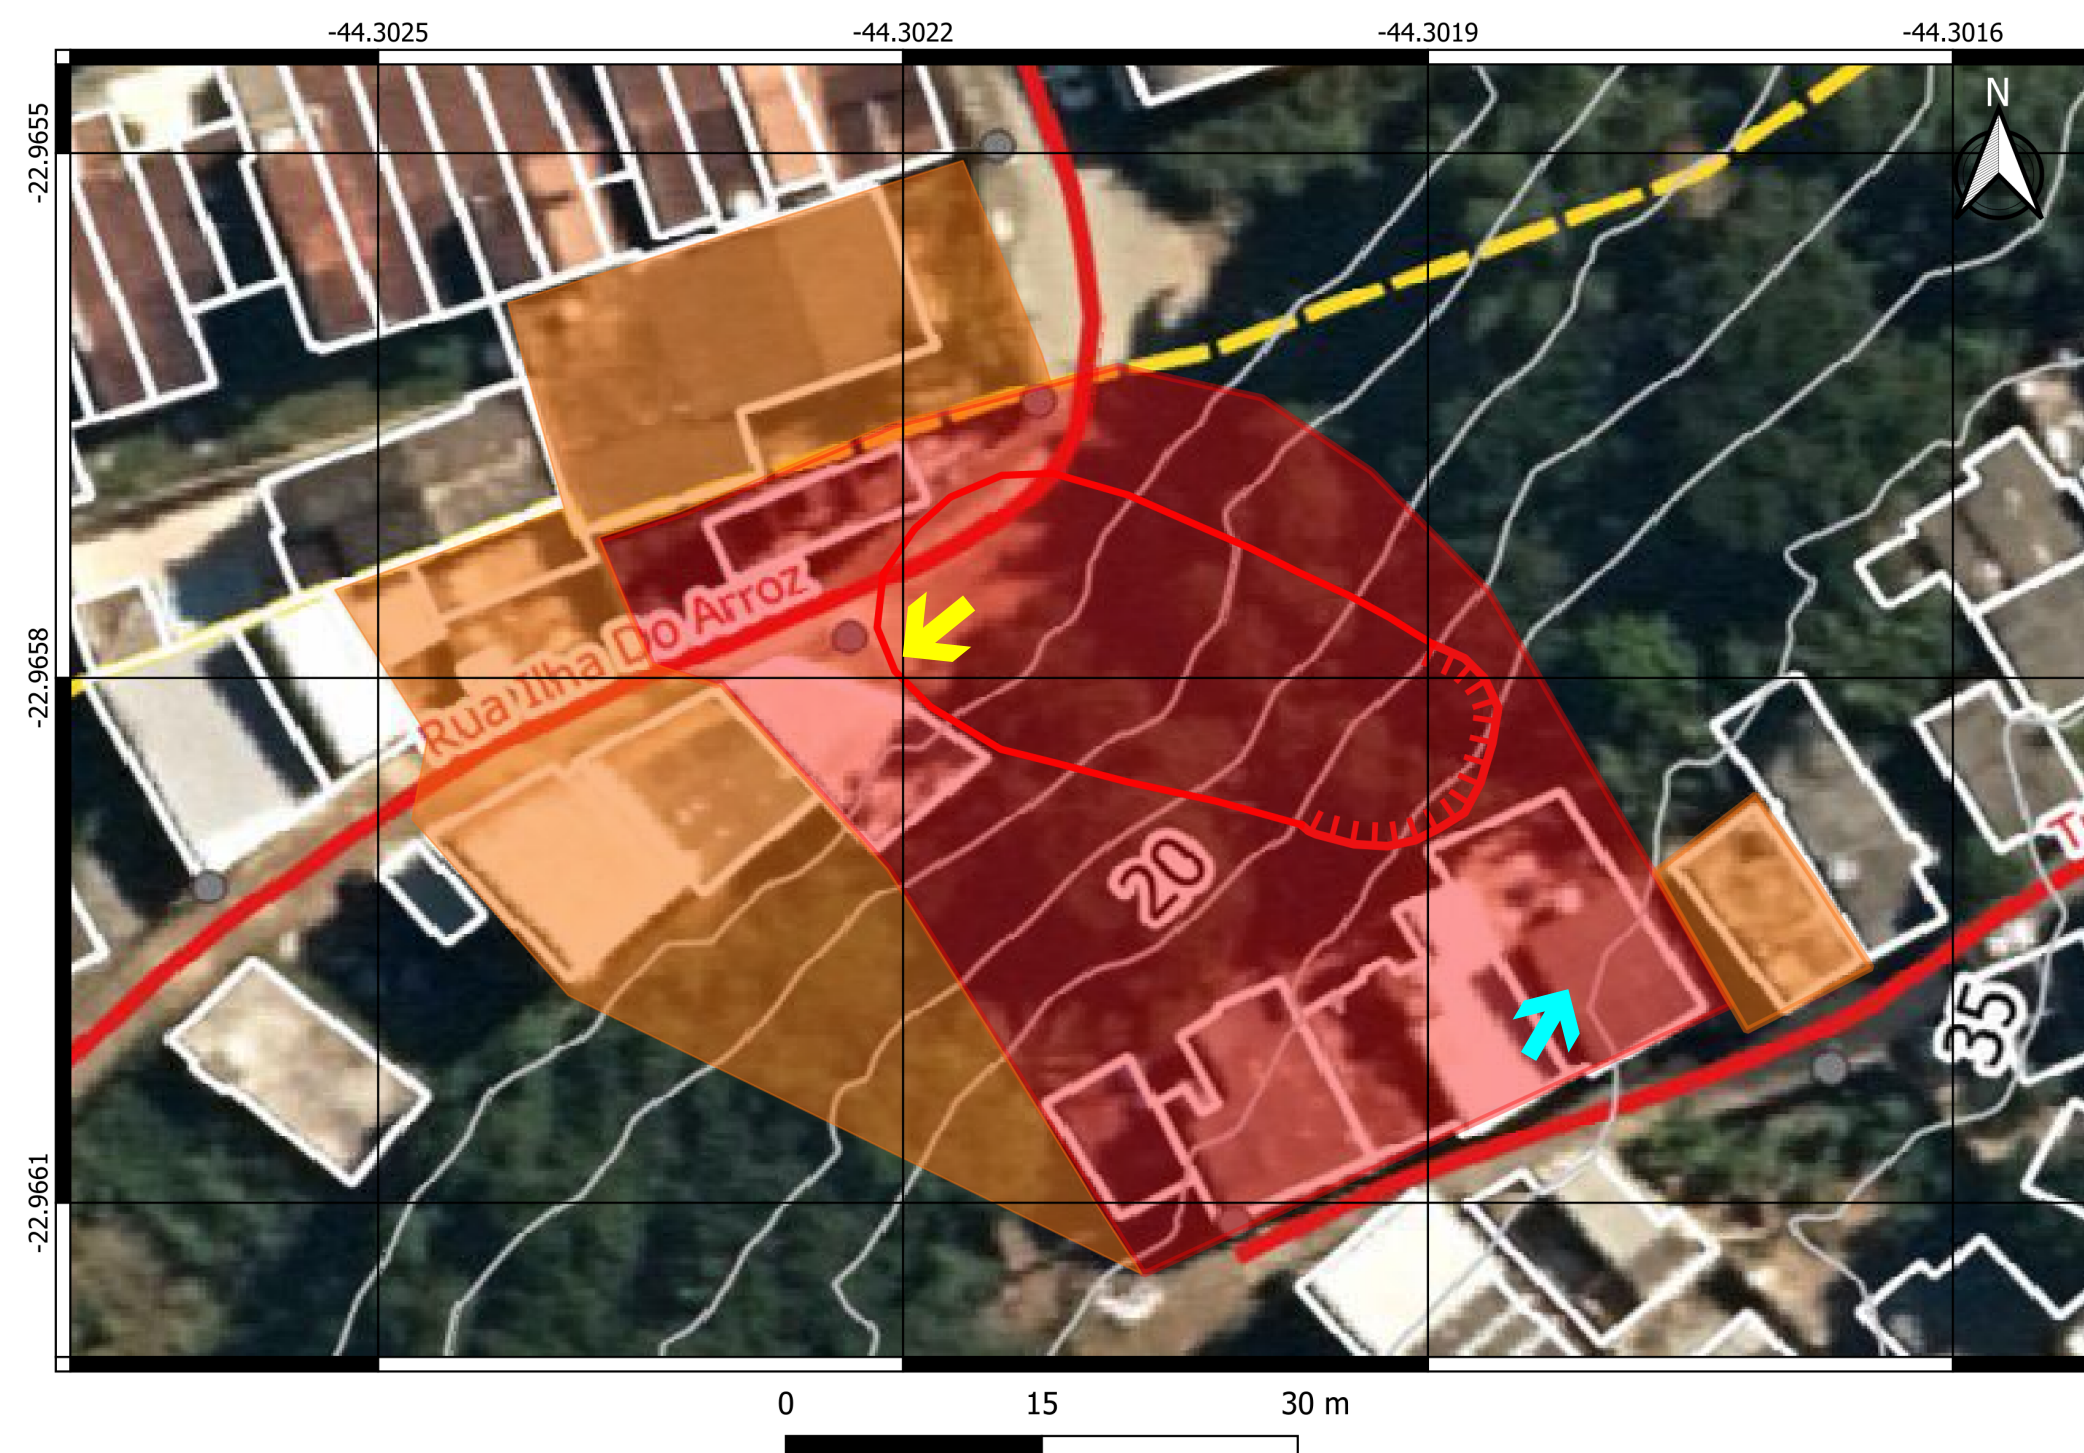
Cicatriz do Deslizamento

**R4** - Diante do exposto, continuam em área de Risco Muito Alto 7 edificações das quais 5 estão localizadas na crista do talude com distância nula para a cicatriz, e 2 na base do talude.

**R3** - A área em que se inserem 4 edificações à jusante e 1 à montante do talude apresentam características que configuram Risco Alto, principalmente pela proximidade com o deslizamento e devido a inclinação de 43° do talude. Recomenda-se o monitoramento até o final das obras.
