# ATENDIMENTOS EMERGENCIAIS NA COSTA VERDE

JULHO DE 2022

ANGRA DOS REIS

### Monsuaba (SR07)

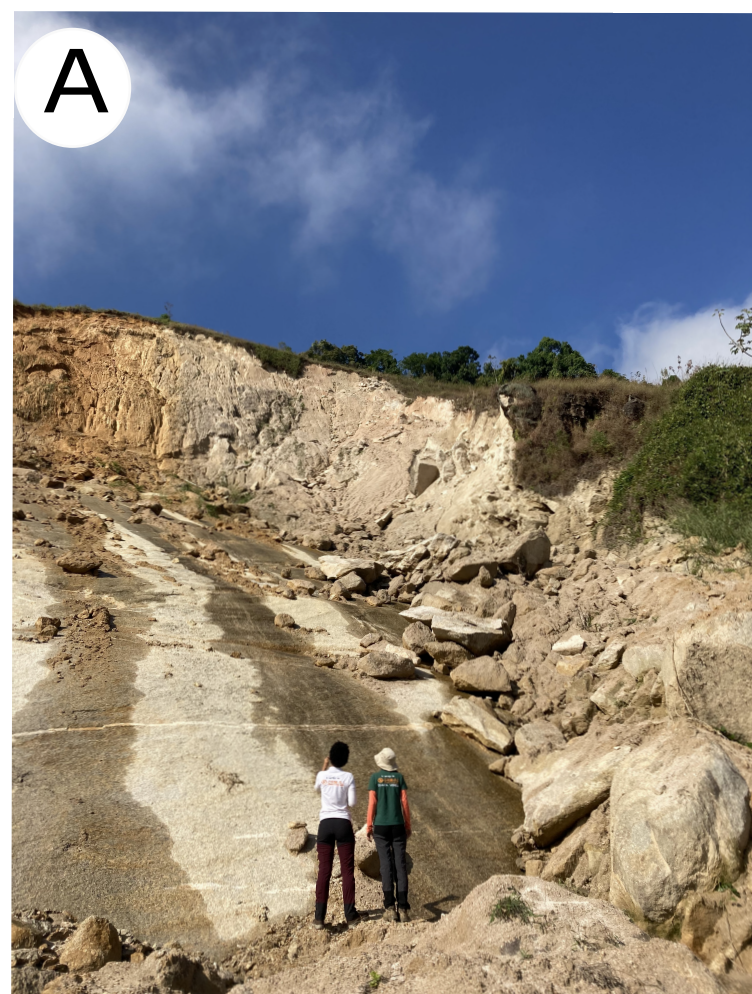
Nas chuvas de Abril de 2022 foram deflagrados deslizamentos na região de Monsuaba (SR07) próximo da Rua da Cascata. O deslizamento de maior proporção (A) deflagrado à montante da Rodovia BR-101 teve seu material espreado em um platô ao lado da Rodovia, não tendo seu material alcançado a comunidade à jusante. Através de segunda vistoria técnica realizada no dia 21/06/2022, foi possível delimitar as áreas que apresentaram evidências de risco geológico muito alto (R4) e alto (R3) para movimento de massa.

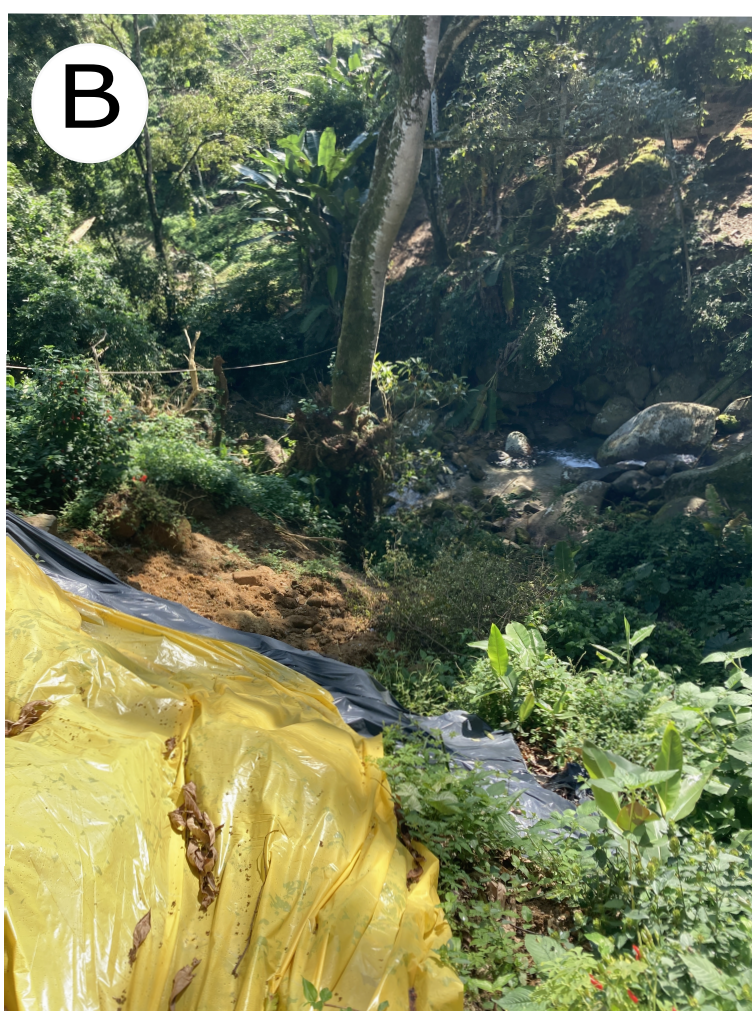
(B) Ocorrência de deslizamento planar em solo coluvionar cuja crista se encontra muito próxima de uma residência (distância inferior a 1 m) a qual apresenta sinais de instabilidade com presença de trincas. As residências ao lado se enquadram neste setor por estarem localizadas próximas e na mesma encosta em que houve o deslizamento, na qual se observam, também, a presença de bananeiras.

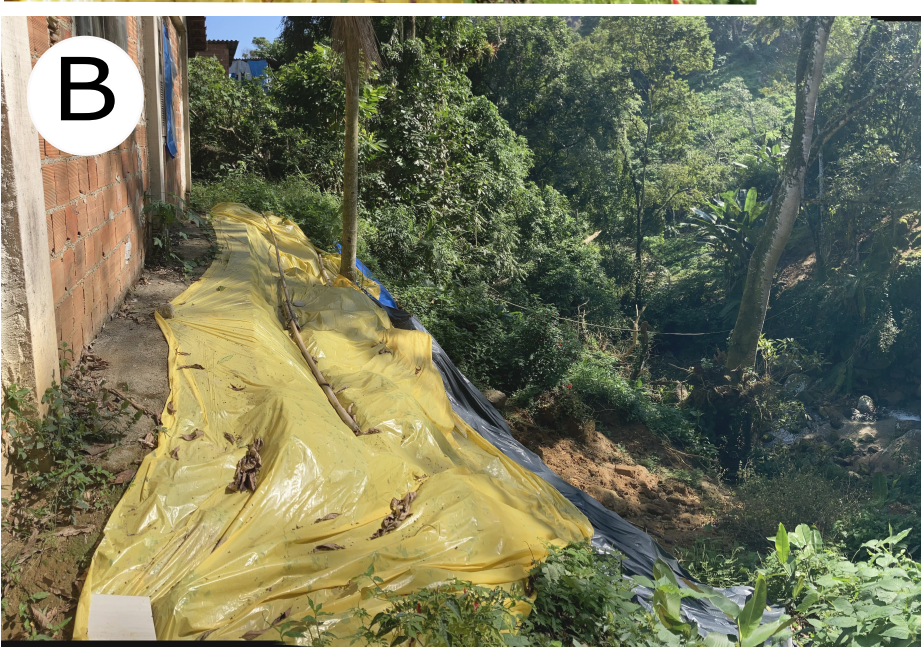
(C) A característica do terreno (colúvio) em que a residência foi construída; a proximidade com o talude (em que atenta-se a presença de bananeiras); e a ocorrência de movimento de massa, com deslocamento de solo e blocos nos fundos da moradia, evidenciam o risco muito alto para deslizamento em que essa residência se enquadra.
