# ATENDIMENTOS EMERGENCIAIS NA COSTA VERDE

JULHO DE 2022

ANGRA DOS REIS

## Setorização de Risco PONTA LESTE ANGRA DOS REIS

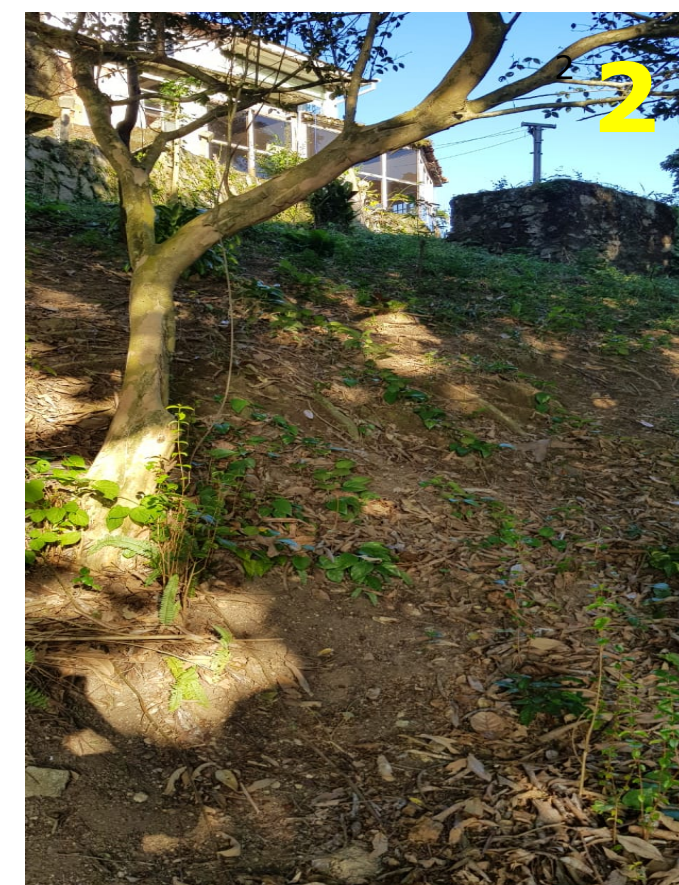
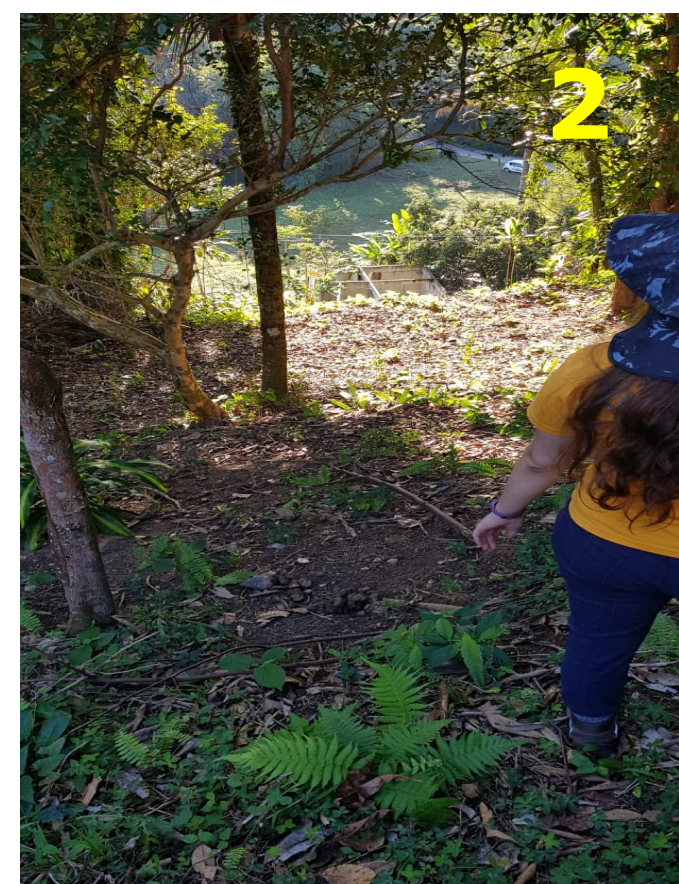
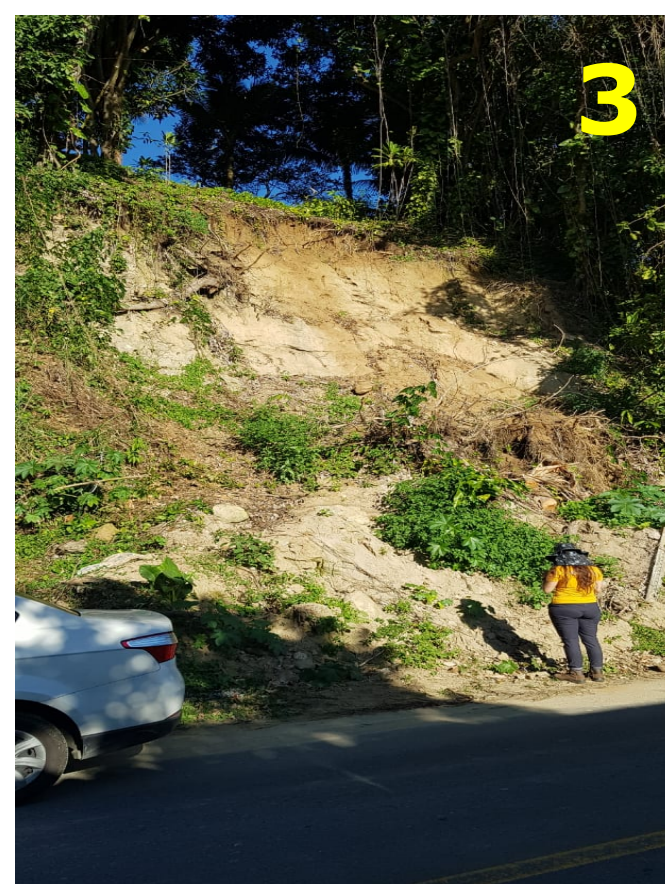
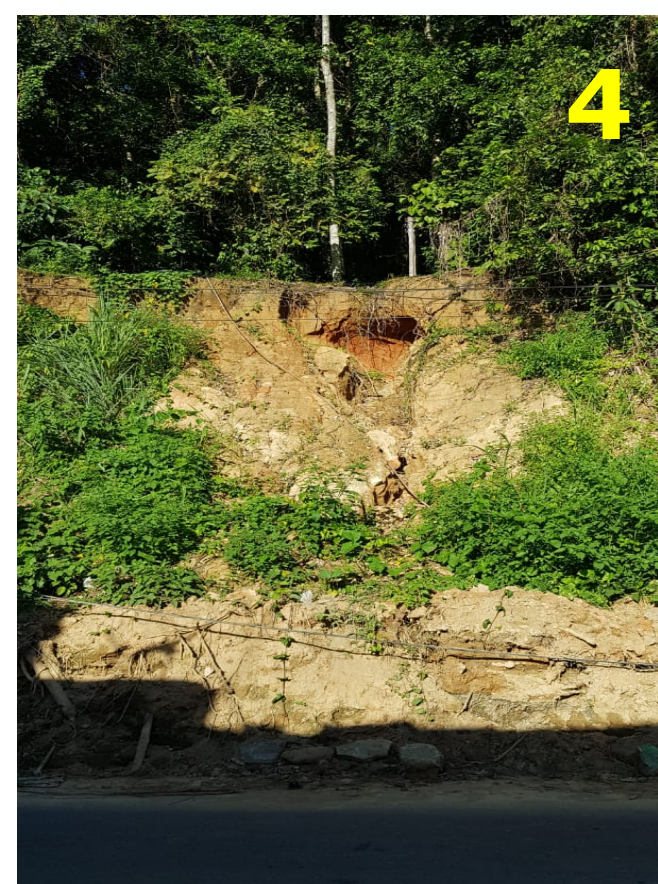
Em vistoria realizada em 06 de julho de 2022 foram observados uma série de deslizamentos planares que foram deflagrados na Avenida Antonio Bertholdo da Silva Jordão, em Ponta Leste. O processo deflagrado a jusante do polígono R4 caracteriza-se por deslizamento planar de solo residual jovem, com cerca de 6 metros de altura somando-se um pequeno muro de contenção com drenagem visivelmente entupida. (1) A montante desse processo, há uma residência aparentemente abandonada e outra construção em andamento. No seu quintal há uma calha bem direcionada para uma obra de contenção, possivelmente de deslizamentos pretéritos e uma série de aterramentos que deixam o terreno irregular, com degraus em direção aos deslizamentos ativos (2). À esquerda, na mesma vertente, há uma sequência de deslizamentos que se estendem por cerca de 60 metros de largura, com altura de cerca de 9 metros (3) e com árvores de grande porte a montante da crista, algumas delas apresentando inclinação. Há canos aéreos da encosta para o número 148. À direita, na altura dos números 340 e 360, há uma cicatriz de deslizamento mais profunda em relação aos outros movimentos de massa planares (4). A montante do processo, há caixas d'água e canos que atravessam a via em direção às residências do polígono R3.
