ATENDIMENTOS EMERGENCIAIS NA COSTA VERDE

ANGRA DOS REIS

Setorização de Risco  
**PONTA LESTE**  
**ANGRA DOS REIS**

Em vistoria realizada em 07 de julho de 2022 na residência situada na Avenida Antonio Bertholdo da Silva Jordão, número 8350 em Ponta Leste, foram observadas as seguintes configurações:

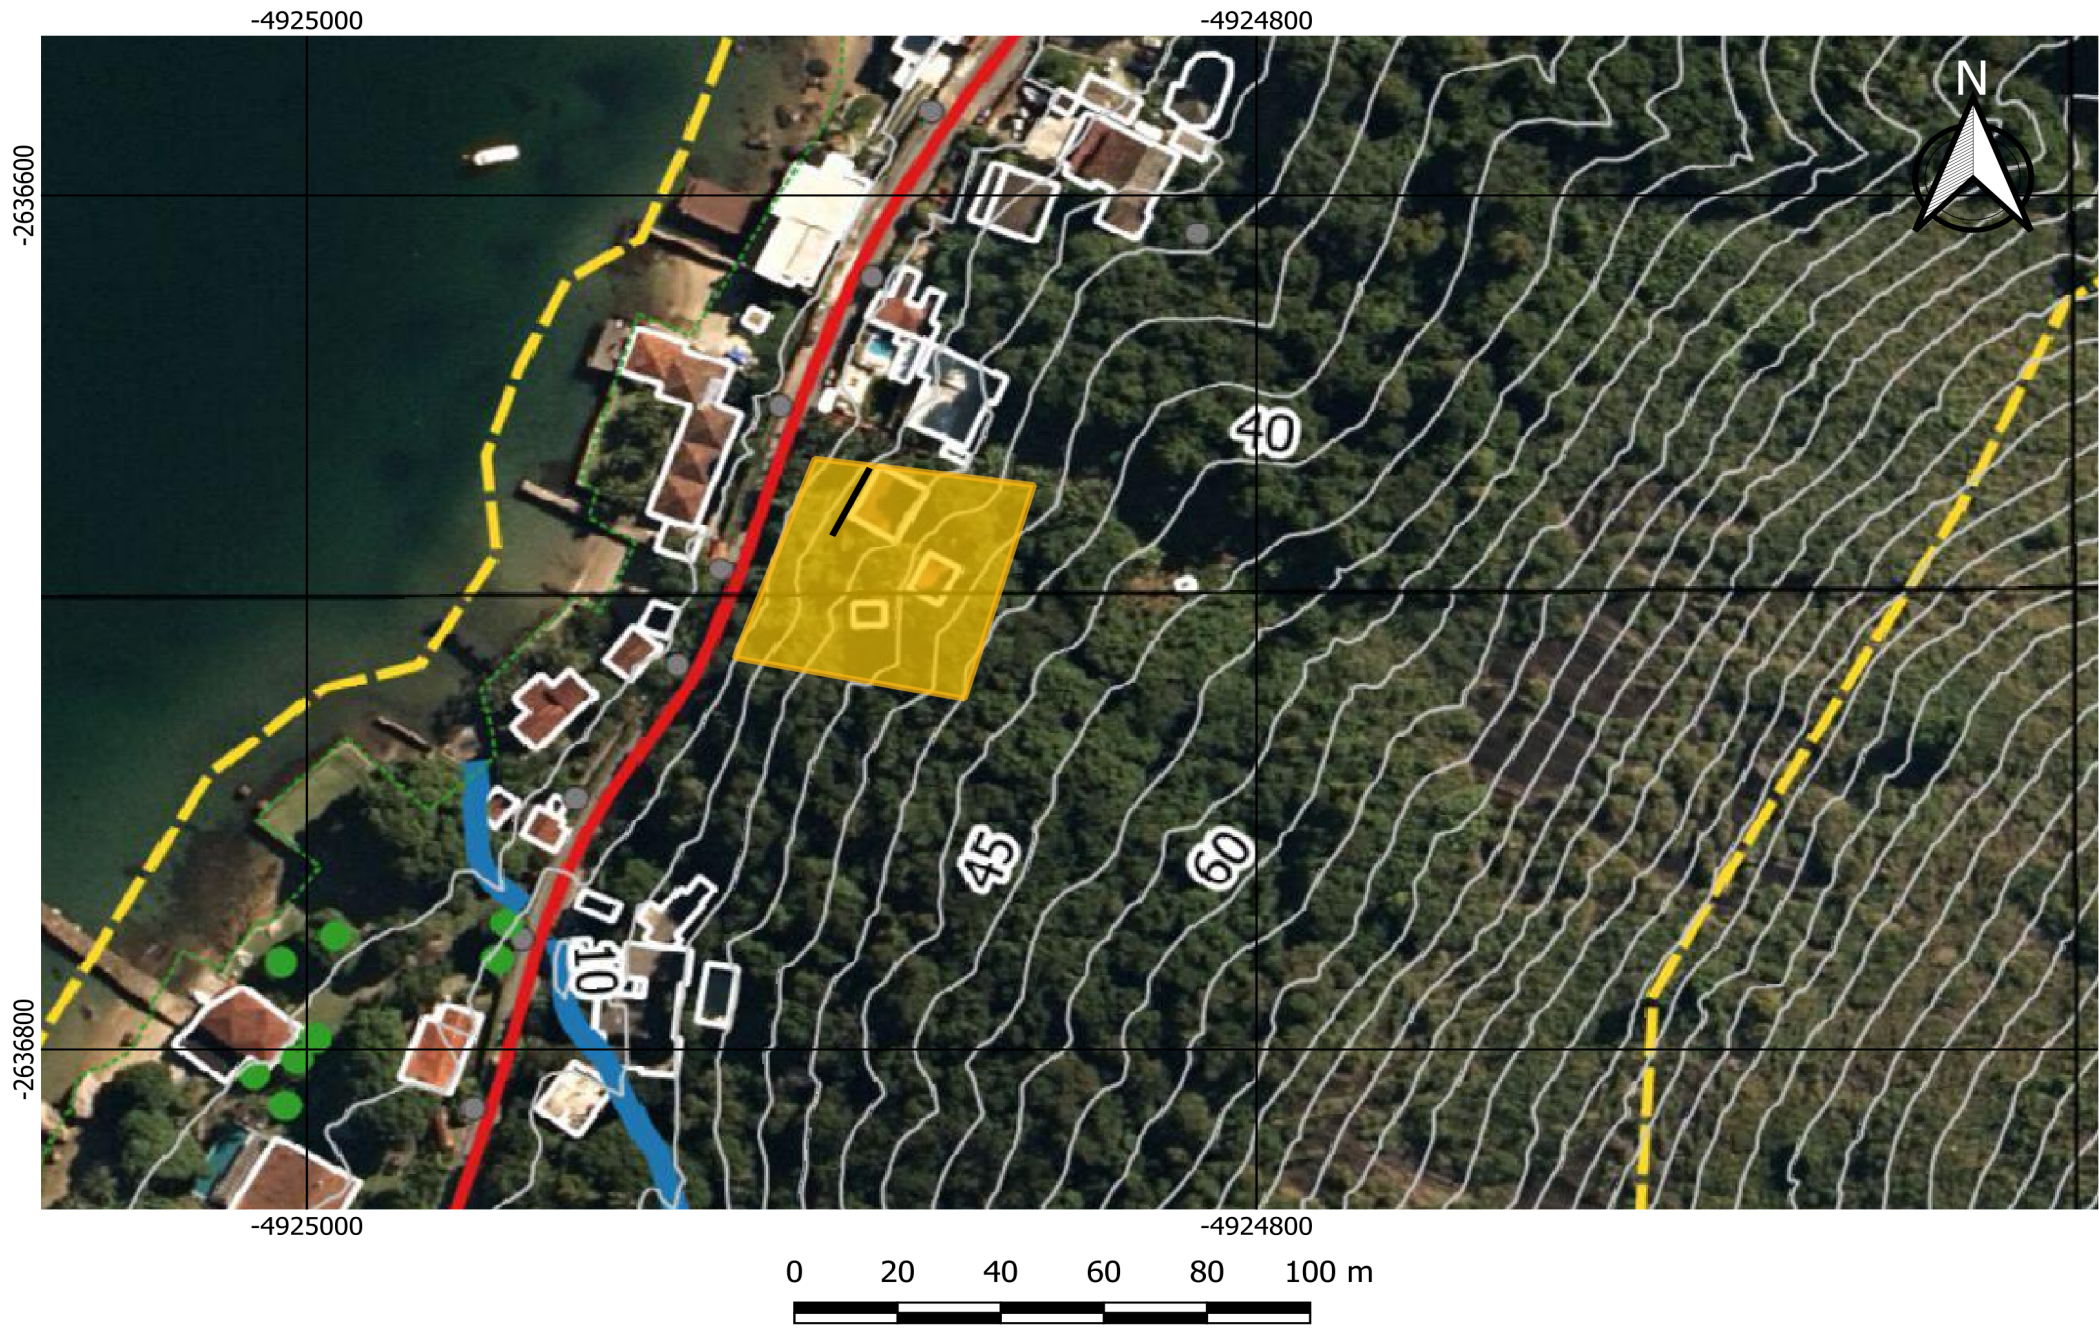
O processo de rastejo destacado na visita anterior provavelmente evoluiu na parte da casa sem fundações, no caso, a varanda (1). As trincas situadas nessa parte da casa foram sanadas por meio de obras e não havia qualquer outro sinal de trincas ou rachaduras na edificação.  
O terreno apresenta degrau de abatimento a jusante, consistindo em grande parte de material de aterro. À esquerda, há um adensamento de bananeiras com leve inclinação em direção à rua (2).

Área de Risco Alto (R3)  
Degrau de abatimento

R3 - Desta forma, convém incluir a residência na classificação de Risco Alto em razão das feições apresentadas na varanda no advento das chuvas e pela presença do degrau no terreno, sendo recomendado o monitoramento da evolução do processo, pois em casos de fortes chuvas pode ser potencializado.
