## ATENDIMENTOS EMERGENCIAIS NA COSTA VERDE

ANGRA DOS REIS

### Setorização de Risco

#### PONTA LESTE

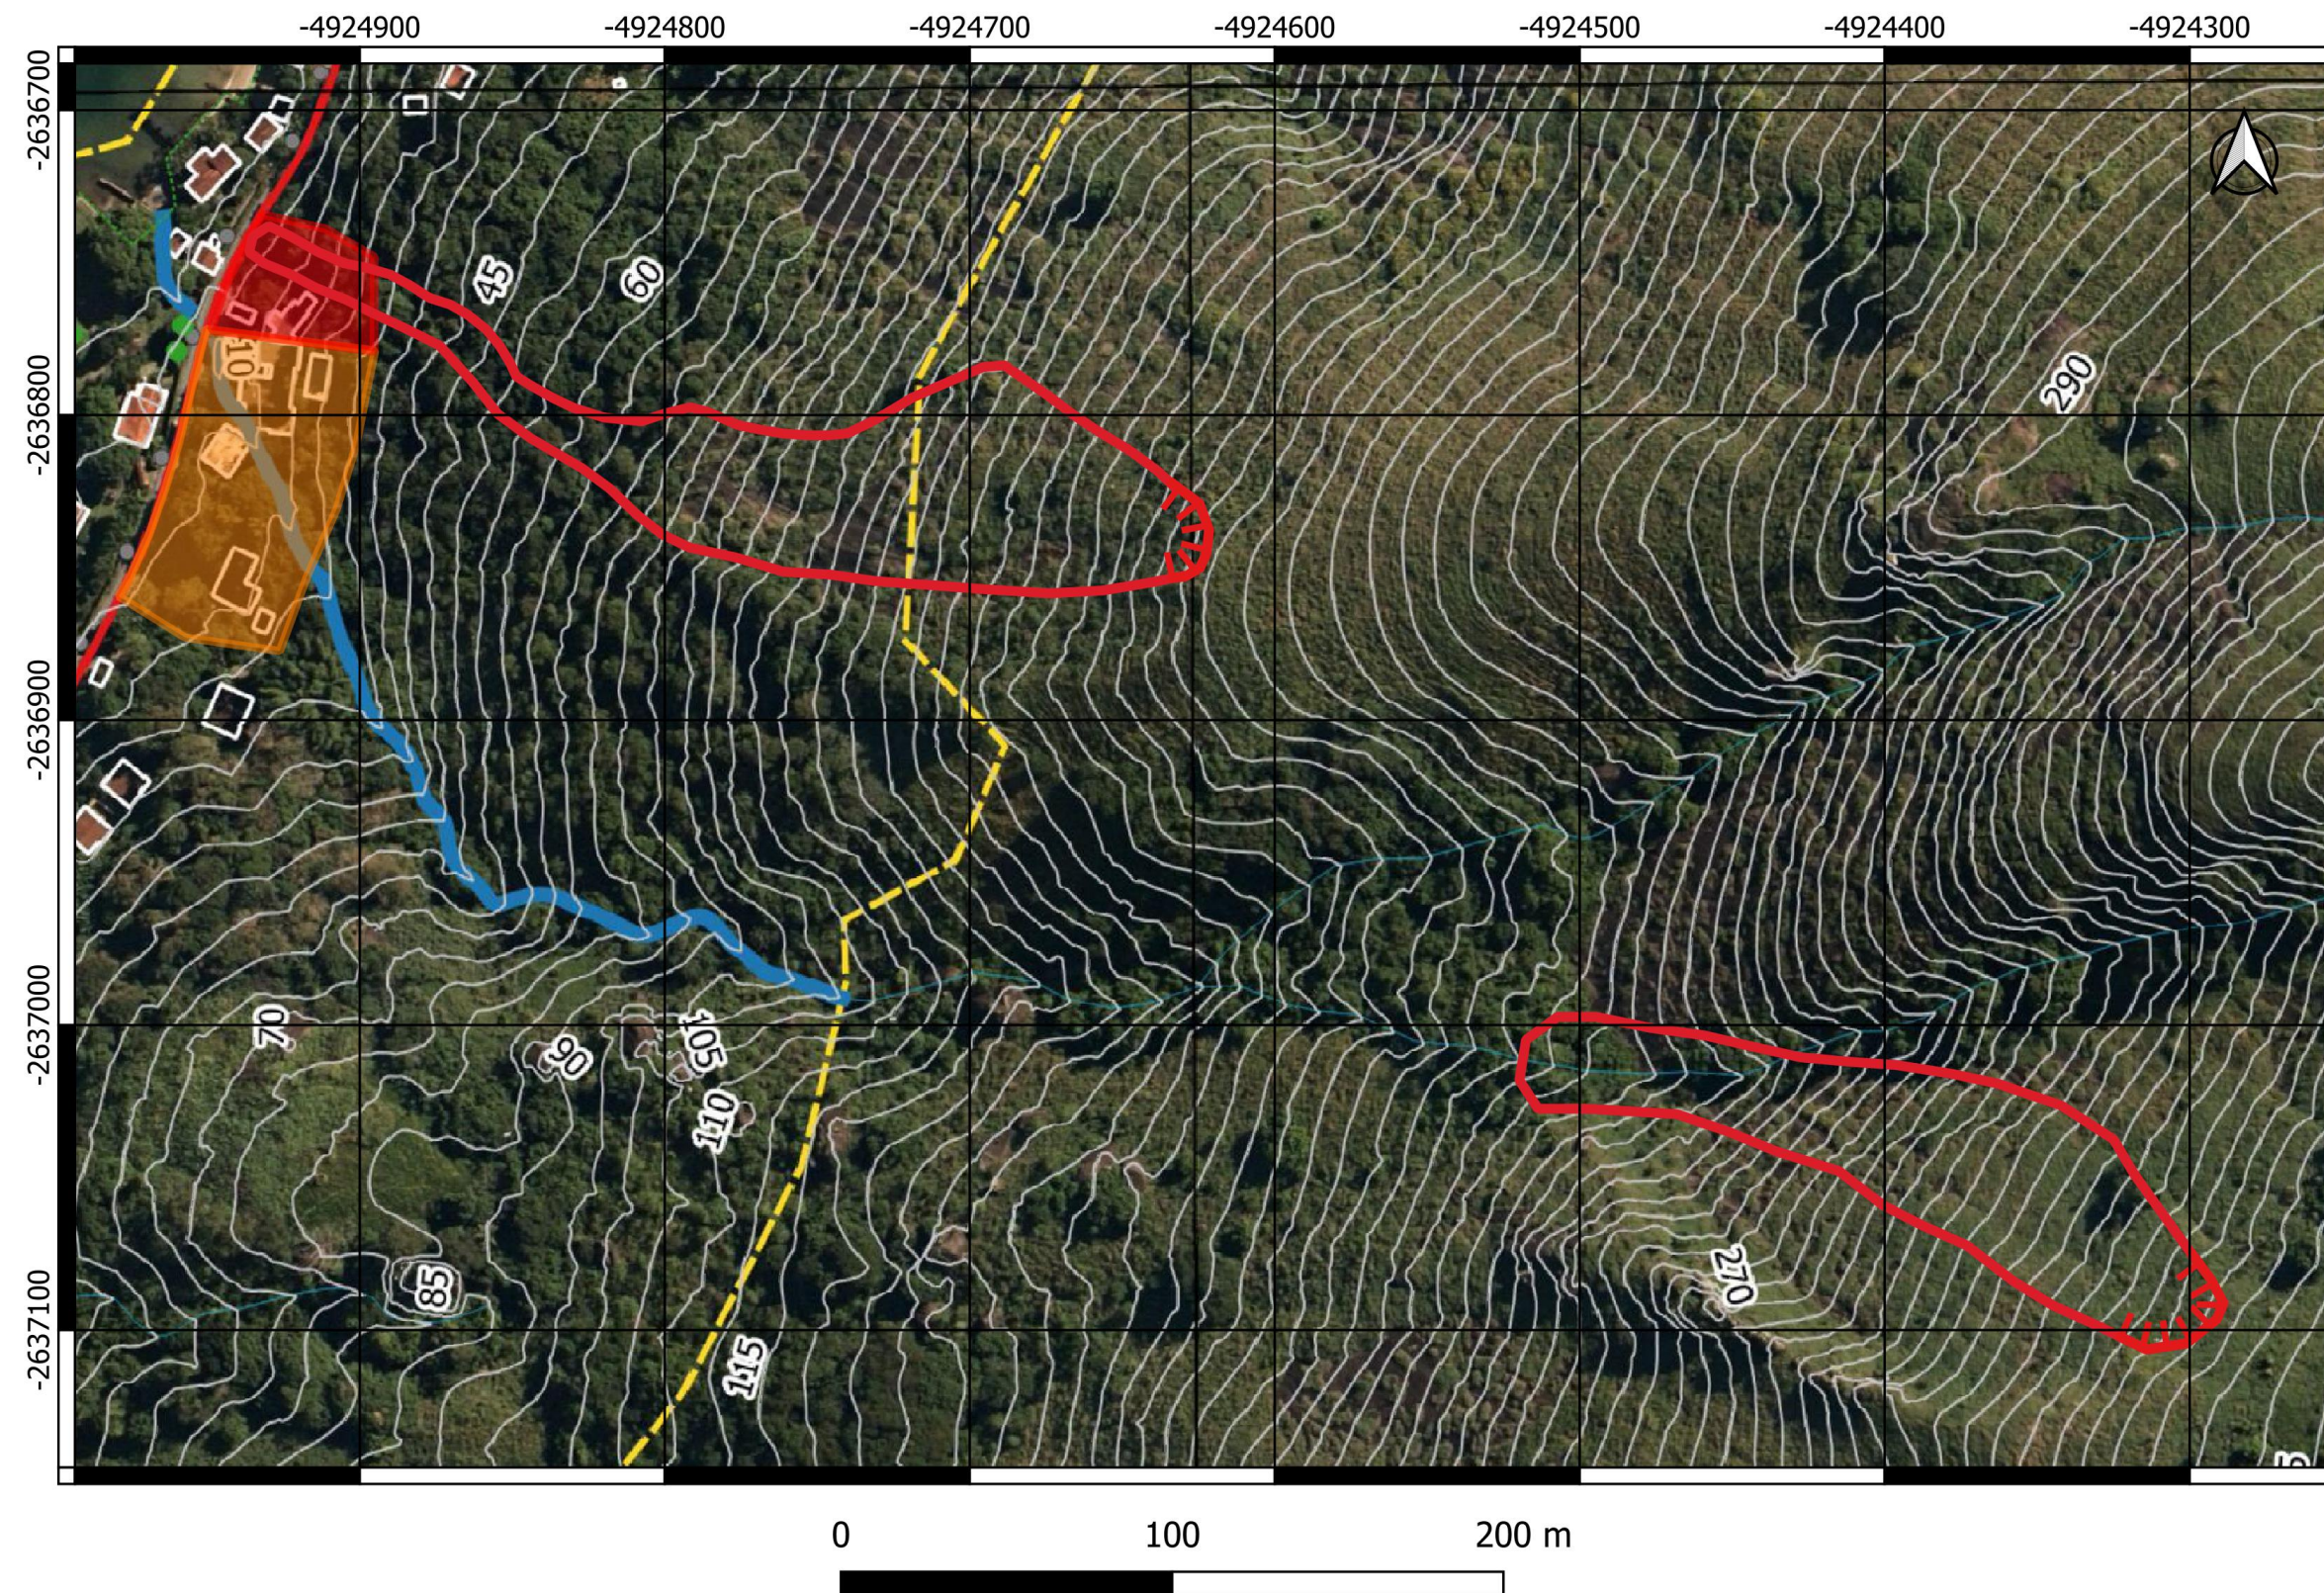
**R4** - Foi observada uma edificação situada dentro da área delimitada em Risco Muito Alto, dados os indicadores observados in loco no momento da vistoria. O processo de movimento de massa no local consiste em um deslizamento planar seguido por fluxo de detritos que atravessou o terreno desta residência, por onde passa uma canaleta de drenagem. Além disso, foi observada a presença de diversos blocos a montante desta casa. Caso sejam mantidas as condições na área afetada, é provável que haja novos eventos destrutivos durante as estações chuvosas.

**R3** - As edificações na área do polígono apresentam características que configuram Alto Risco para movimentos de massa por estarem localizadas a jusante dos deslizamentos, do canal de drenagem e do depósito de talus. Além disso, as quatro casas estão construídas próximas ao talude, com distâncias que variam de menos de um metro a três metros. Recomenda-se o monitoramento da evolução do processo e se necessário a realização de intervenções adequadas.

Área de Risco Alto (R3)

Cicatriz do Deslizamento

Área de Risco Muito Alto (R4)

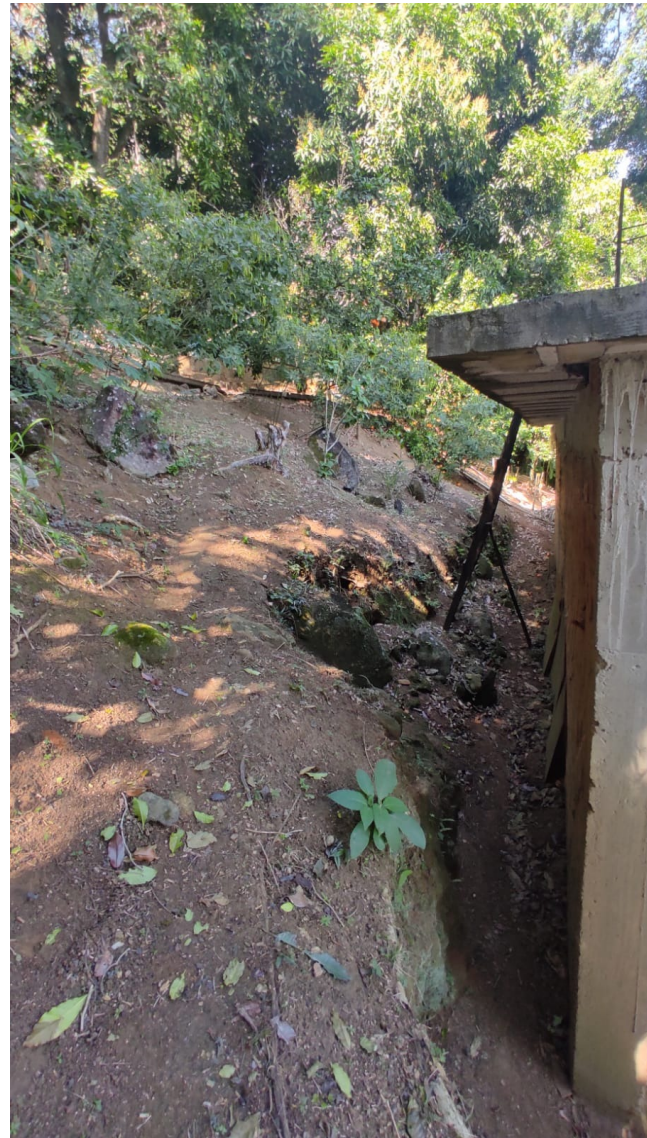
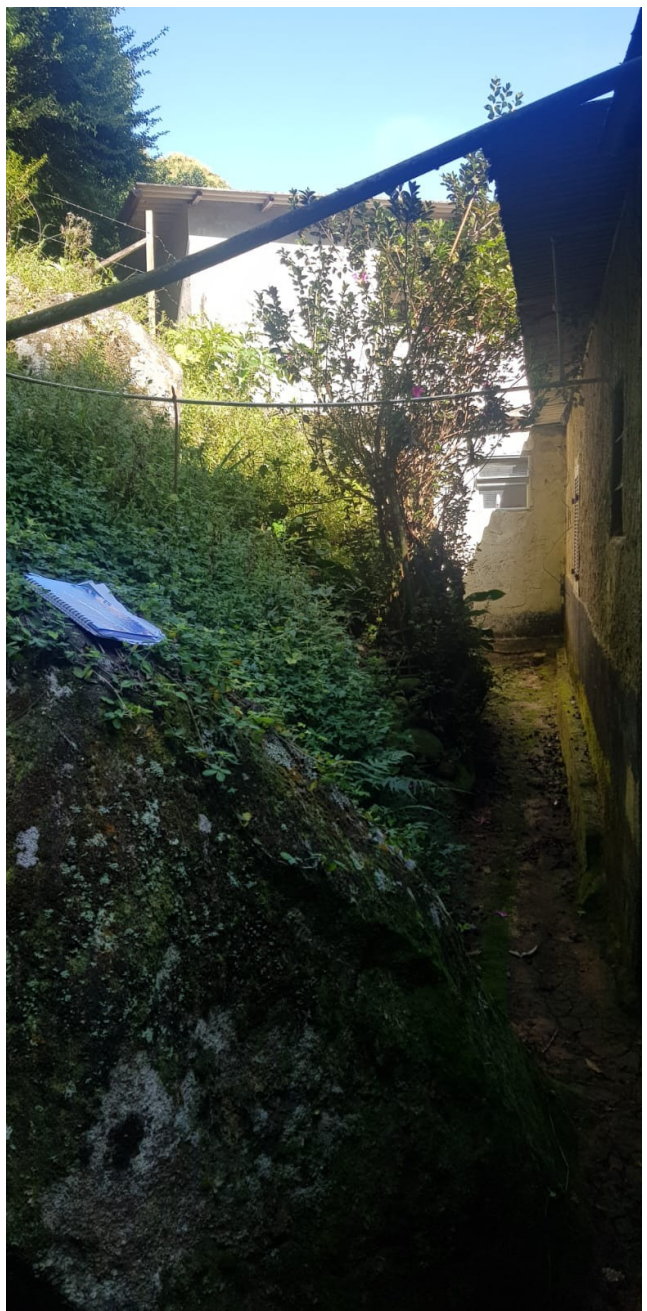
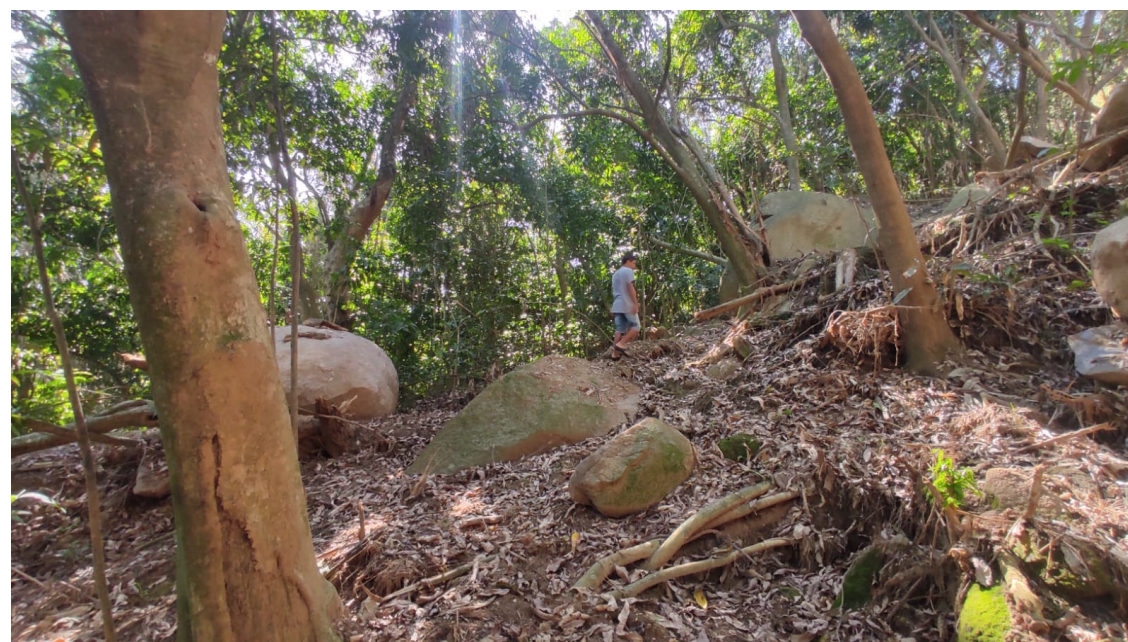
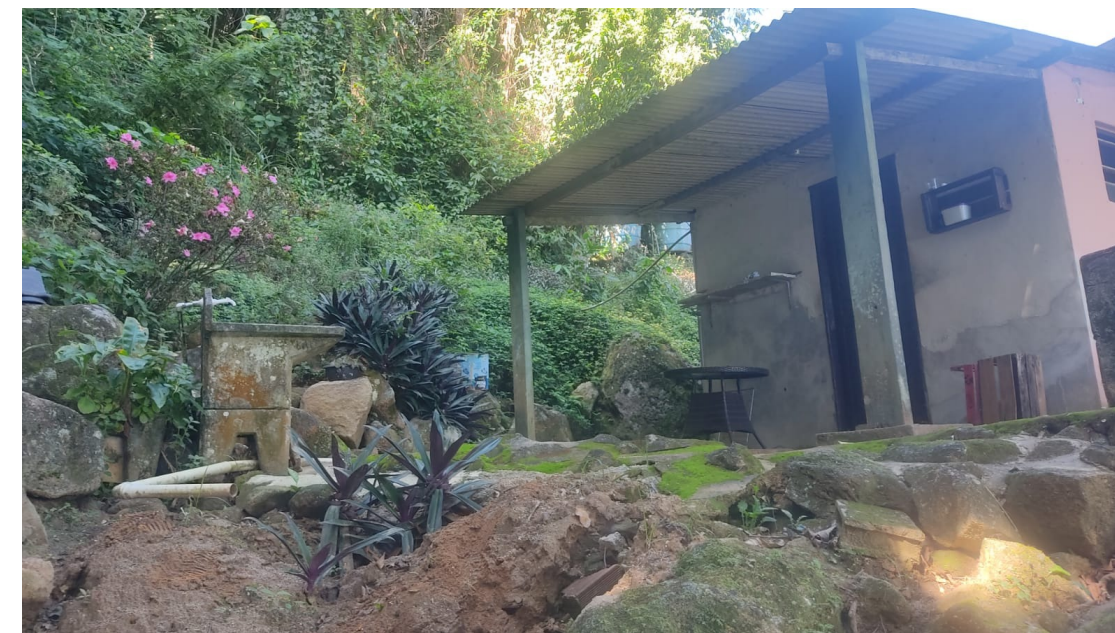
A presente vistoria foi realizada no dia 07/07/22 na Rua Antônio Bertholdo da Silva Jordão, próximo ao número 8943, para delimitar as áreas que apresentaram evidências de risco geológico muito alto (R4) e alto (R3) após os eventos chuvosos de abril de 2022.
