# ATENDIMENTOS EMERGENCIAIS NA COSTA VERDE

ANGRA DOS REIS

## Setorização de Risco CAETÉS

A presente vistoria foi realizada no dia 06/07/22 na Av. Caetés próximo ao número 108, para delimitar as áreas que apresentaram evidências de risco geológico muito alto (R4) e alto (R3) após os eventos chuvosos de abril de 2022.

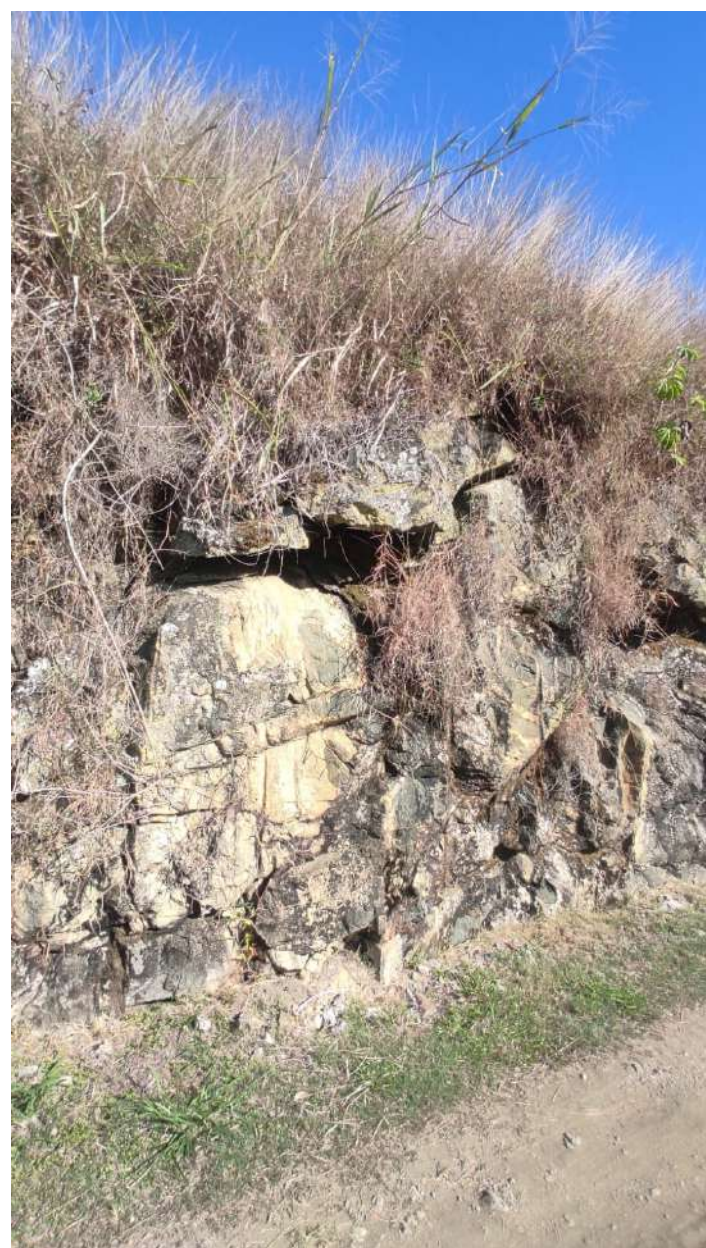
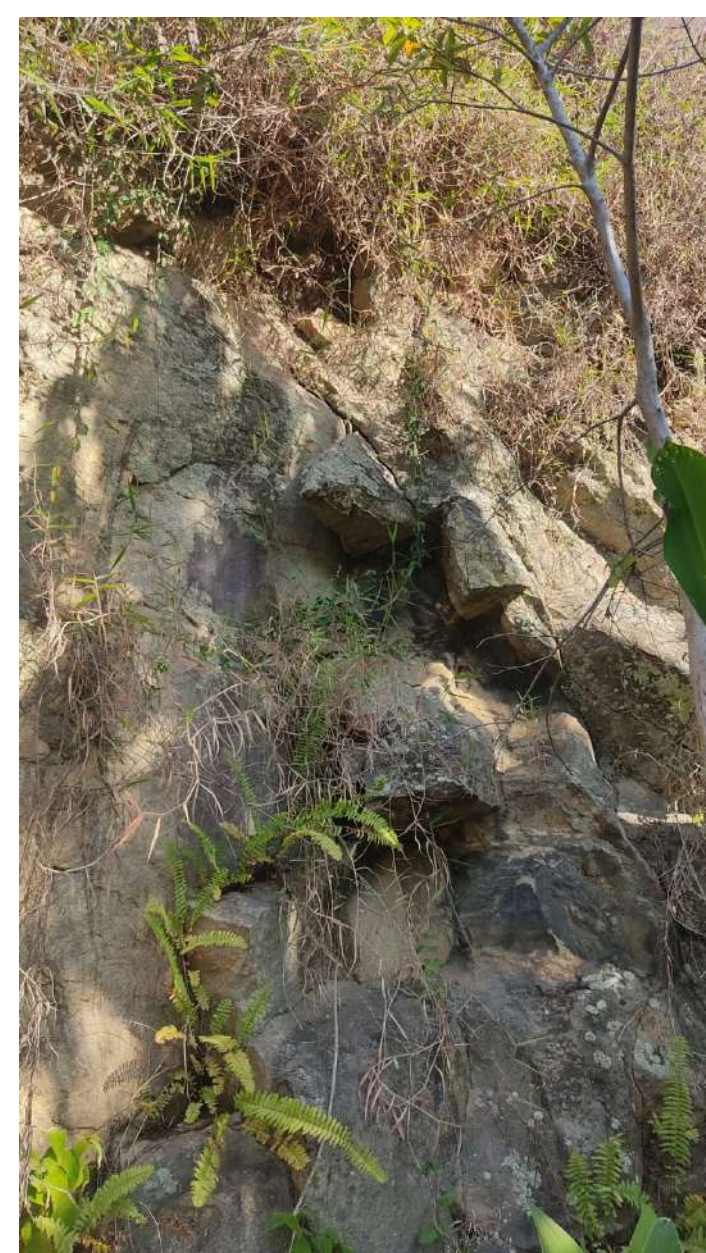
**R4** - Foi identificada uma residência situada dentro da área delimitada em Risco Muito Alto, dados os indicadores observados in loco no momento da vistoria. O processo trata-se de um fluxo de detritos que foi deflagrado em uma das drenagens de um talvegue confinado por maciços rochosos que apresentam descontinuidades com direções preferenciais para a formação de blocos rochosos. Um bloco maior de cerca de 5 m de altura e 10 m de largura se encontra sustentado de forma instável por solo transportado com diversas trincas e encontra-se localizado na drenagem em que houve a deflagração do movimento de massa. Caso sejam mantidas as condições na área afetada, é provável que haja novos eventos destrutivos durante as estações chuvosas.

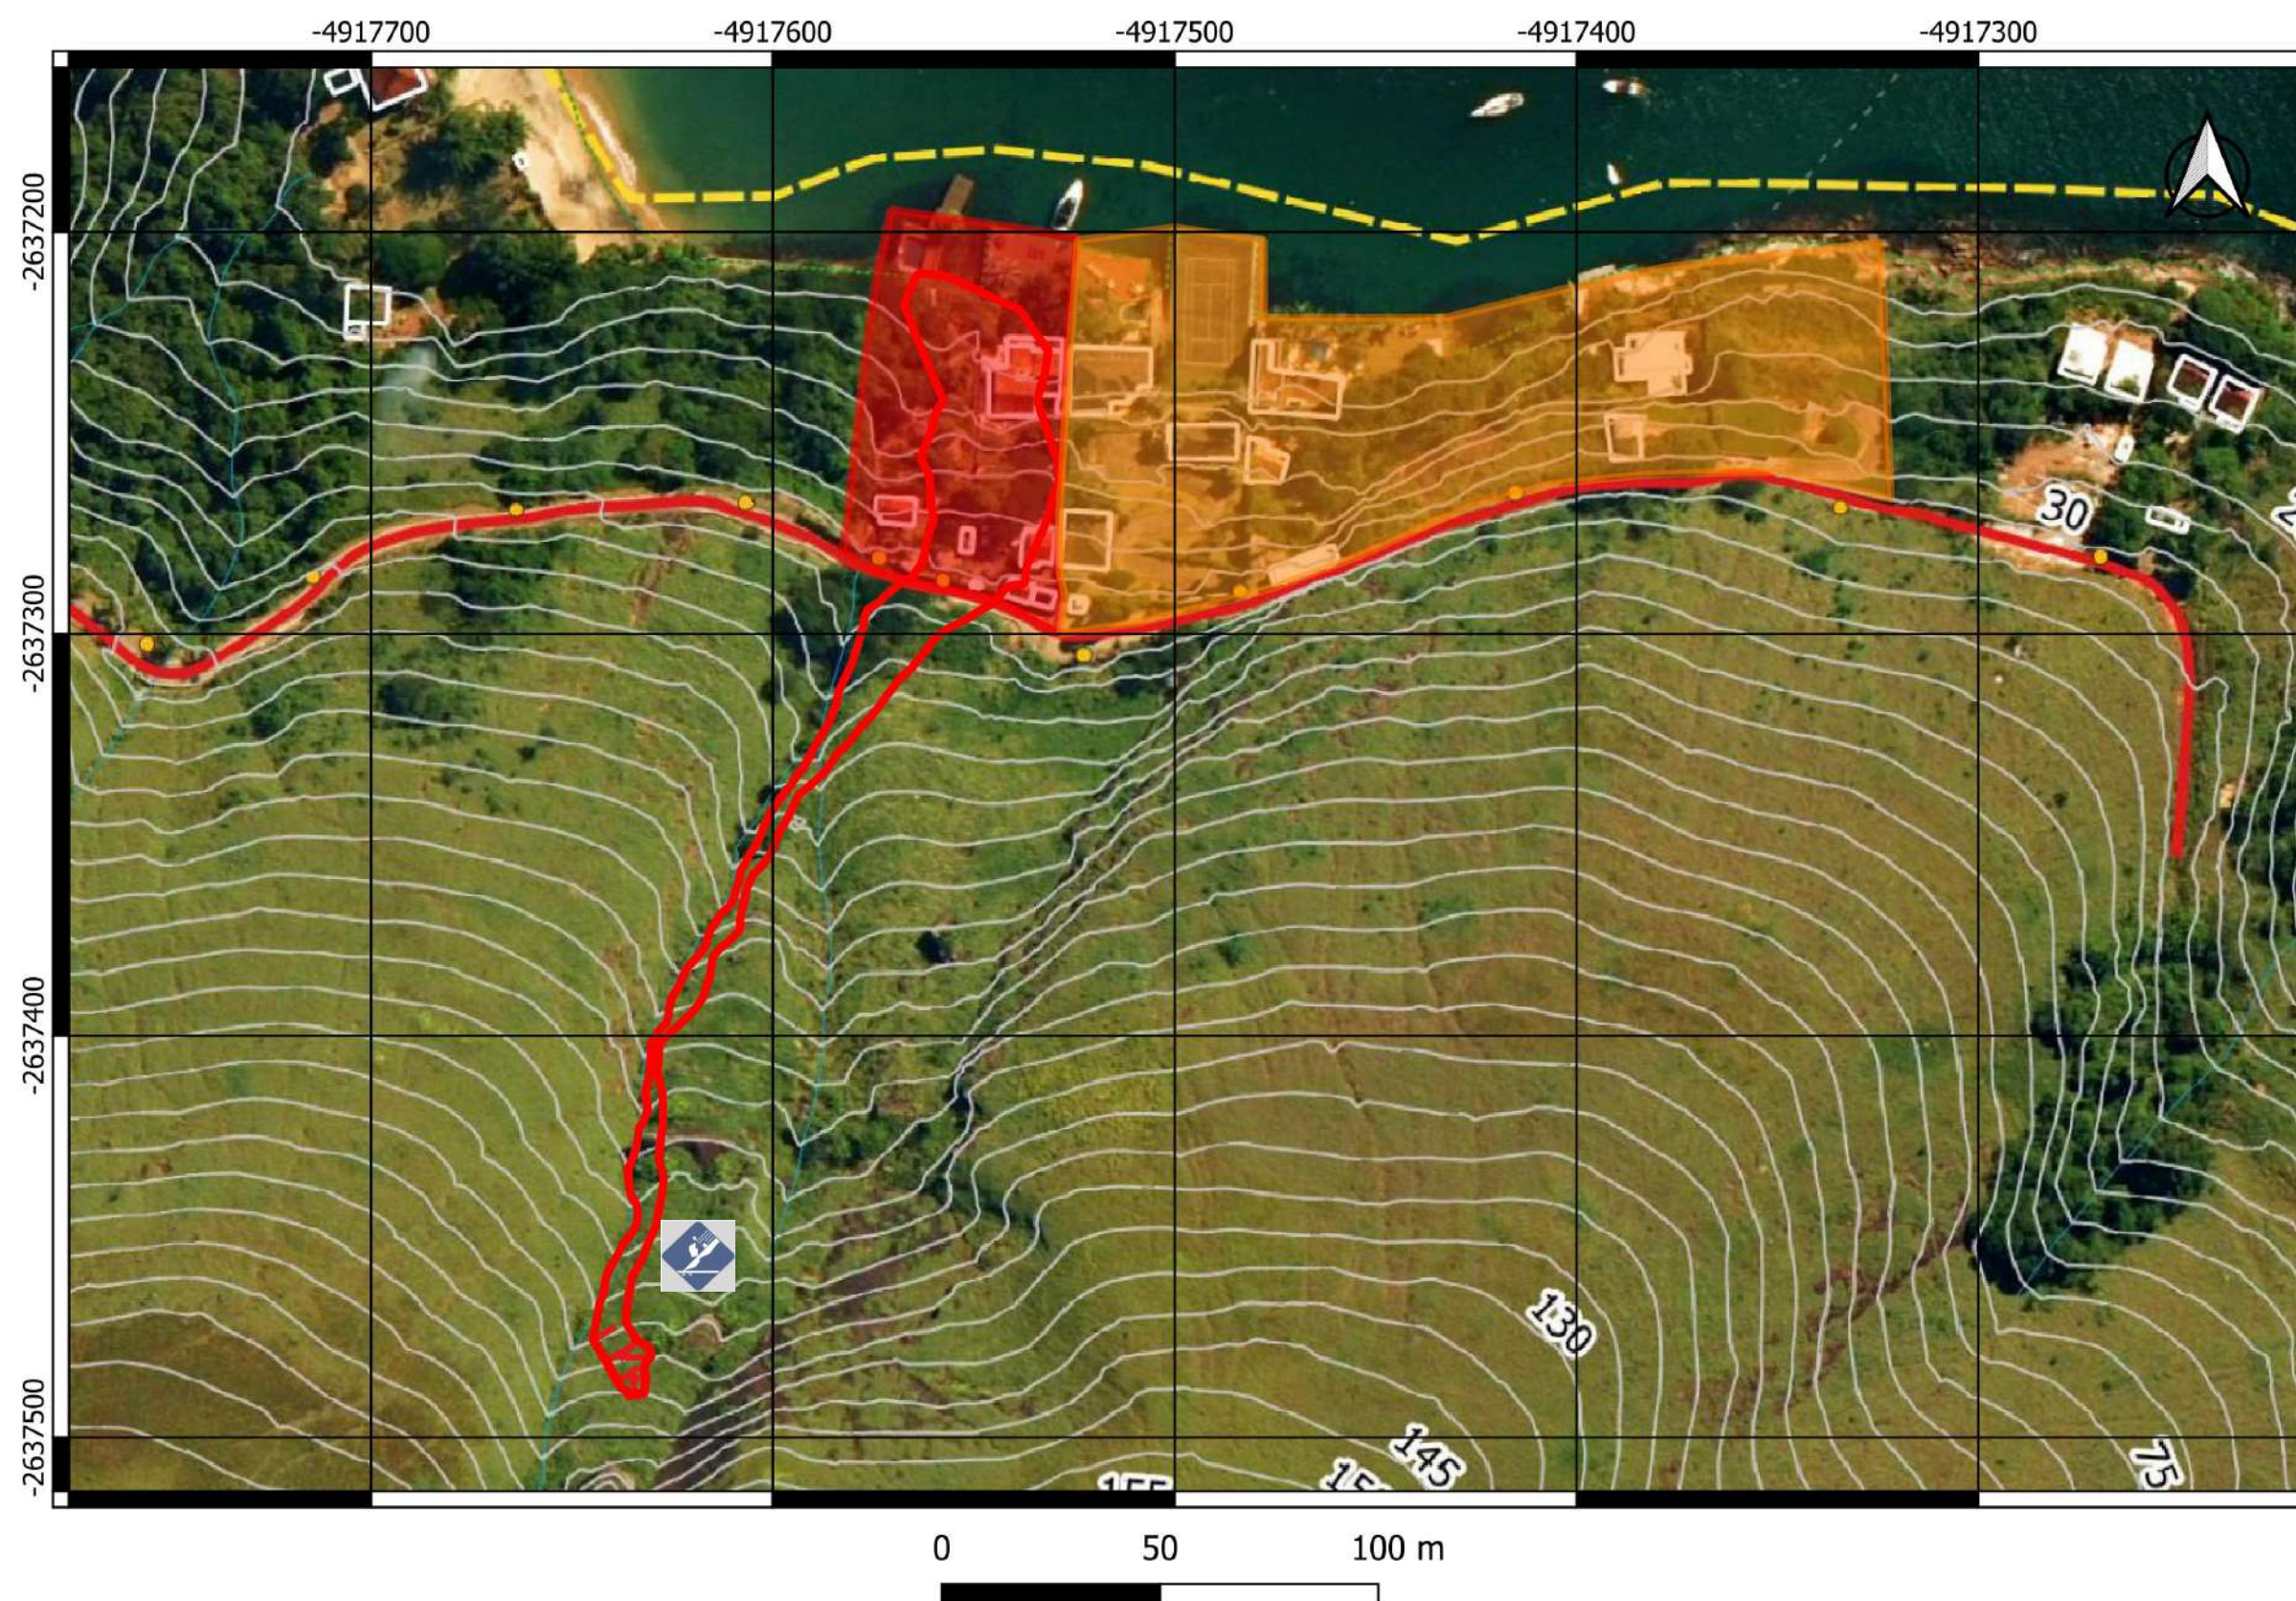
**R3** - As edificações na área do polígono apresentam características que configuram Alto Risco para quedas de bloco tendo em vista que elas encontram-se próximas de maciço rochoso que apresenta descontinuidades com direção preferencial para o desenvolvimento desse processo. Recomenda-se o monitoramento da evolução do processo e se necessário a realização de intervenções adequadas.

Área de Risco Alto (R3)

Área de Risco Muito Alto (R4)

Cicatriz do Deslizamento

Bloco
