# ATENDIMENTOS EMERGENCIAIS NA COSTA VERDE

## Setorização de Risco

### RUA FRANCISCO CESÁREO ALVIM

#### SR-04.2 - MONSUABA

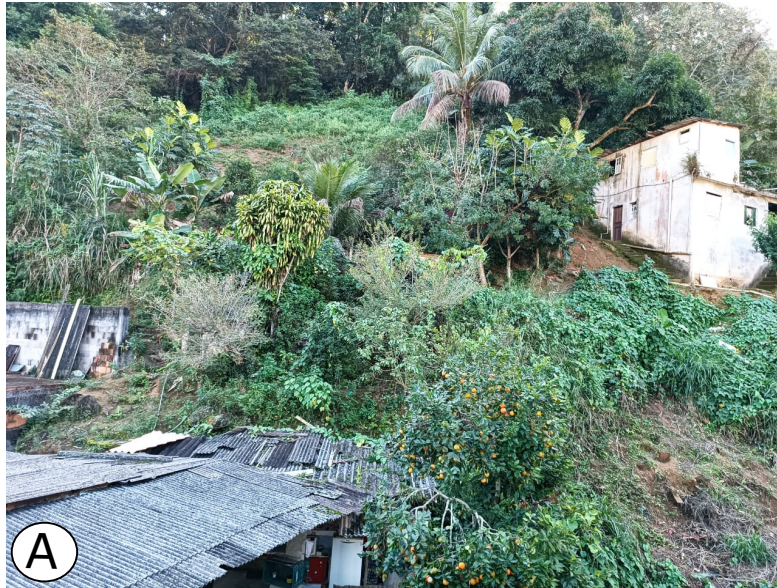
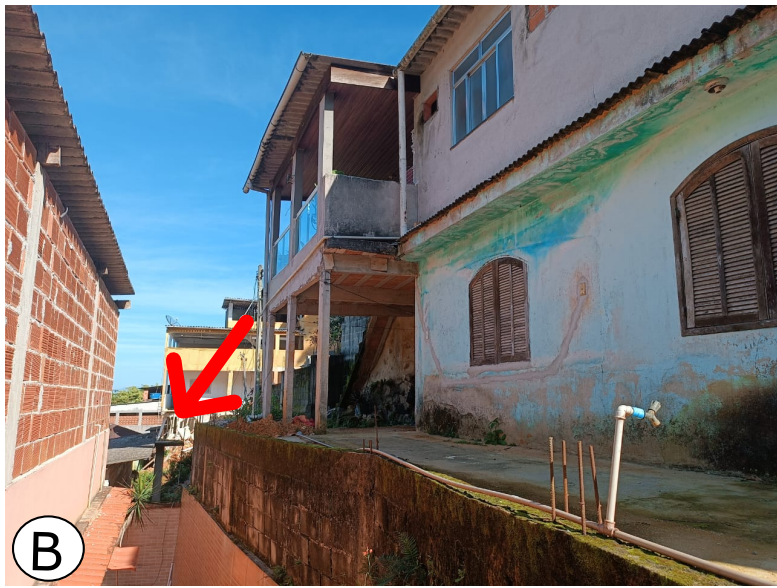
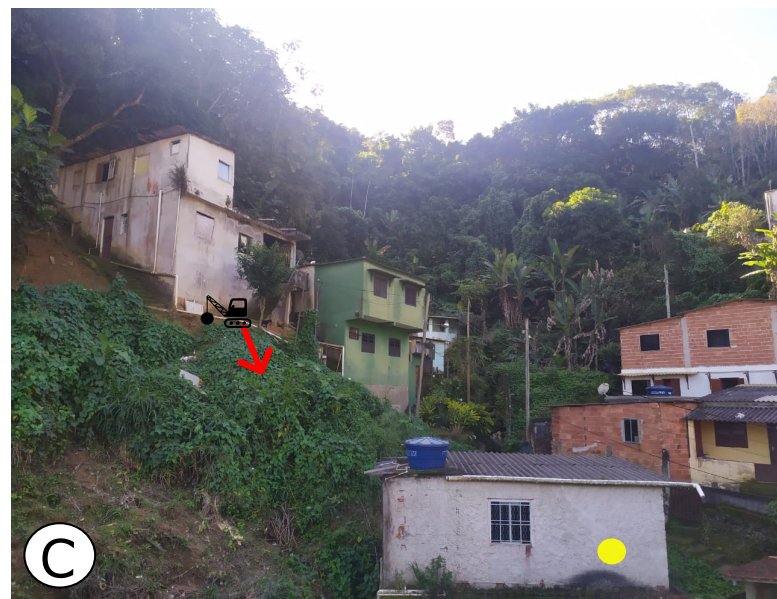
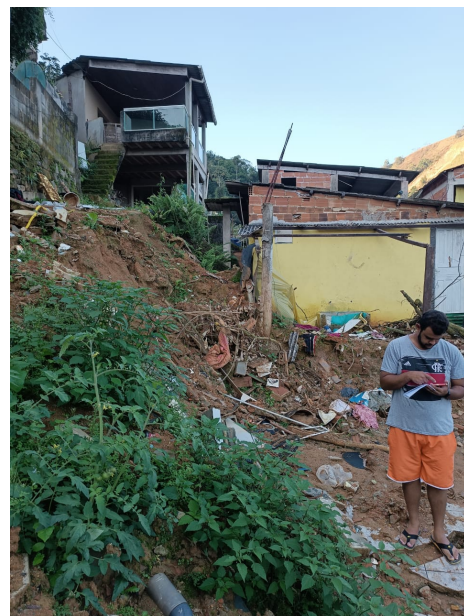
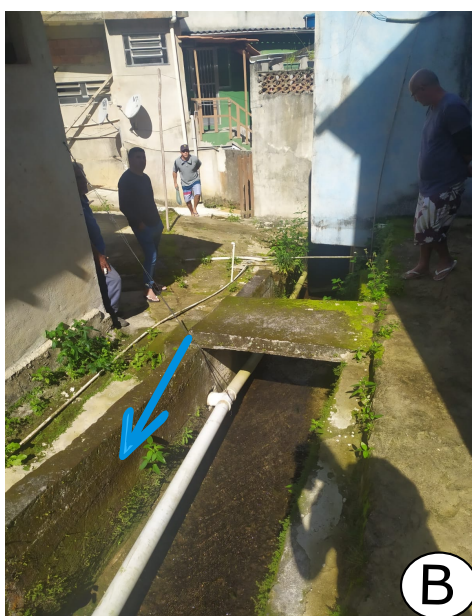
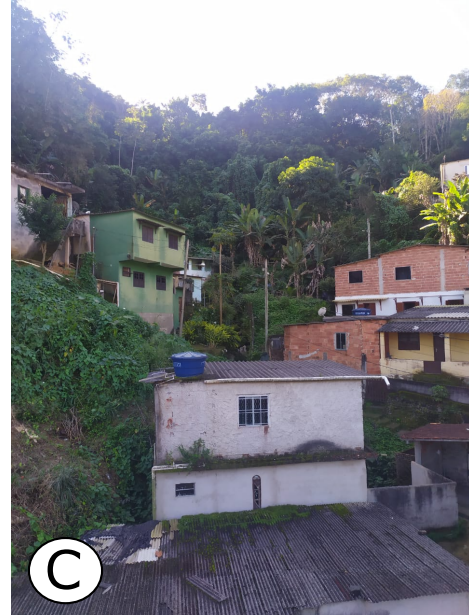
**R4 (Risco Muito Alto)** - Os condicionantes geológicos observados "in locu" indicam uma alta potencialidade para deflagração de novos eventos destrutivos. As edificações foram construídas as margens de uma drenagem encaixada com fluxo perene em direção as casas. O canal é composto por blocos de variados tamanhos, de lixo e muita vegetação (D), sua canalização só ocorre próximo as casas (B). Há feições de instabilidade expressivas já em estágio avançado: Foram observadas cicatrizes e degraus de abatimento (G). A jusante das antigas demolições há trincas e degraus de abatimento em algumas casas (E). Na vertente oposta, há uma edificação que havia sido interditada, porém habitada, apresentando trincas (D) e abatimentos (C), podendo alcançar edificações lateralmente e à montante (B, C e D).

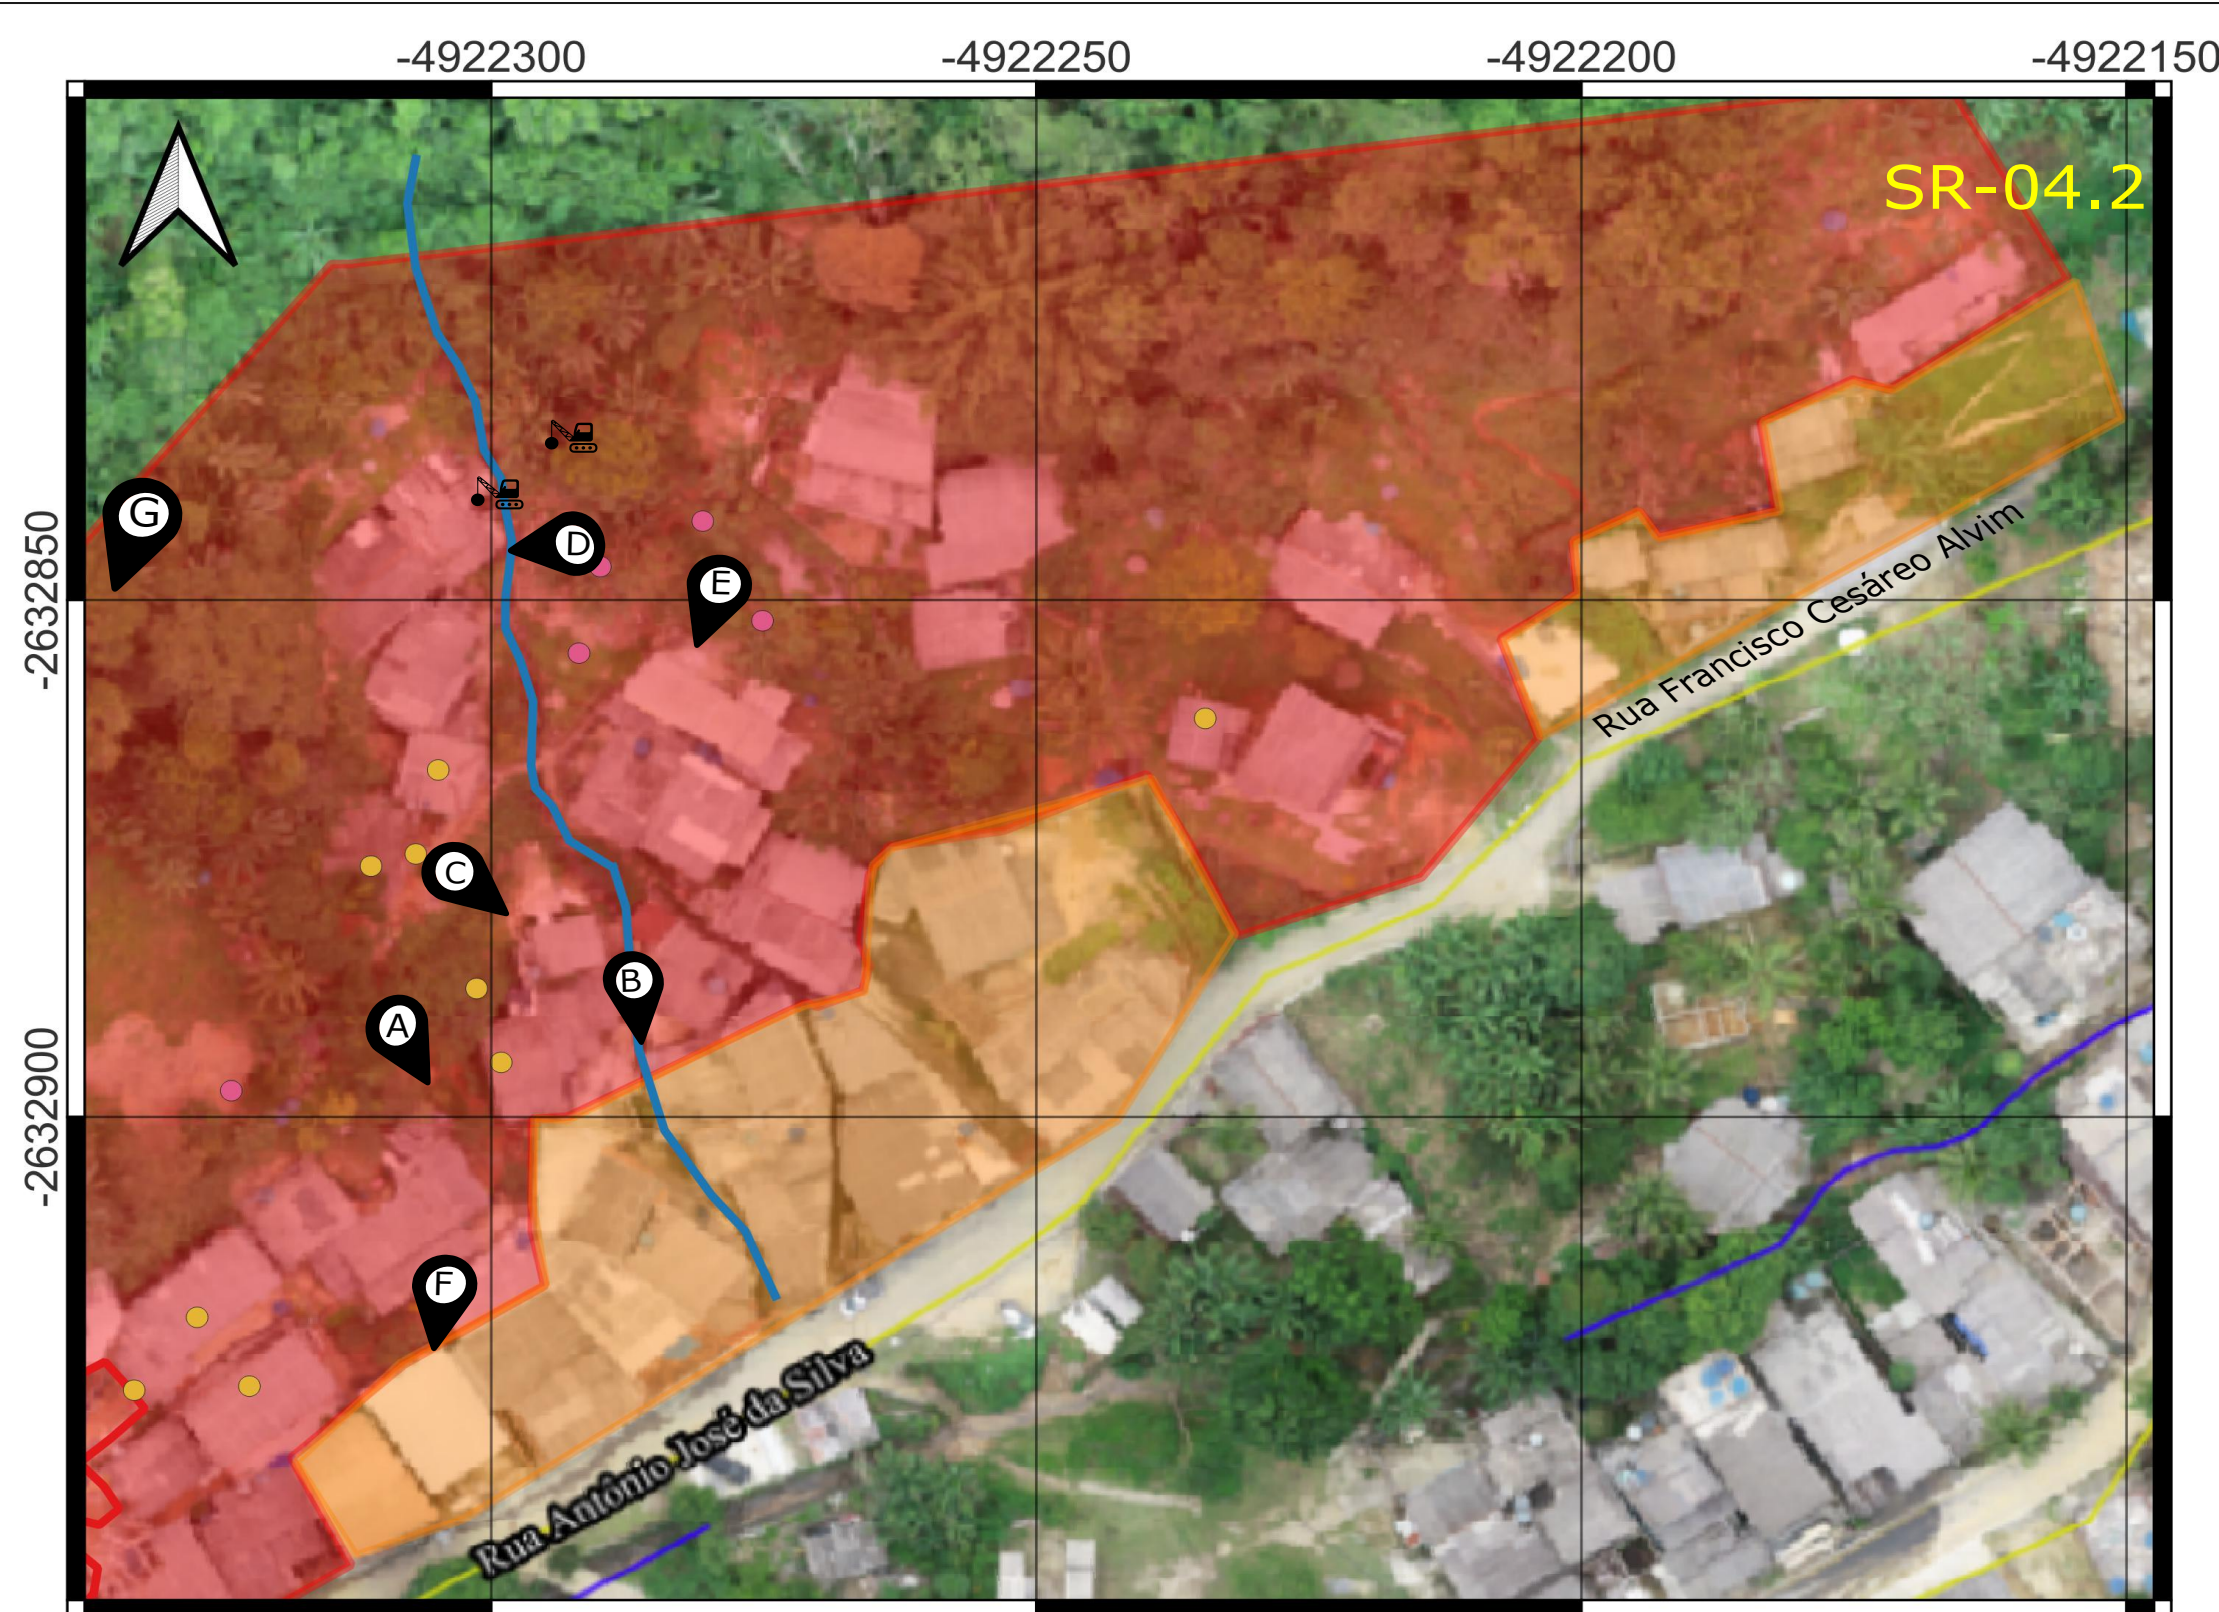
A revisita no local (SR-4.2) ocorreu no dia 22/06/22 para reavaliação e setorização da área indicada no produto do Risco Remanescente. A setorização de risco permite identificar e avaliar as áreas com maior detalhes. As edificações foram enquadradas em Risco Muito Alto (R4) e Risco Alto (R3), considerando a observação detalhada de todo contexto geológico do terreno e das construções ali presentes.

**R3 (Risco Alto)** - As edificações na área apresentam Risco Alto por apresentarem características de muitas feições de instabilidade, portanto é fundamental o monitoramento constante da evolução do processo, e se necessário, a realização de intervenções adequadas.
