# ATENDIMENTOS EMERGENCIAIS NA COSTA VERDE

## Setorização de Risco

### Deslizamento na Rua Leontino Antônio de Souza (SR-02) - Água Santa

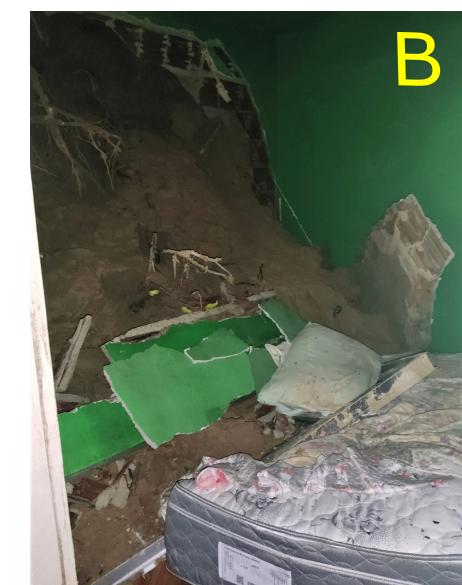
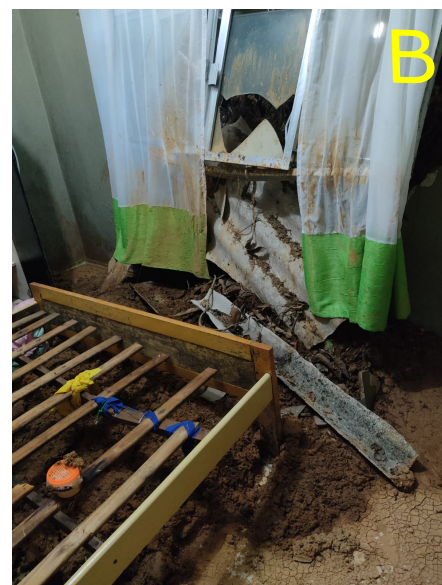
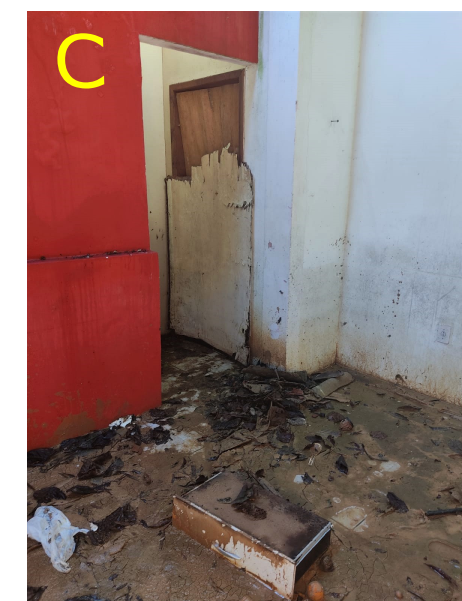
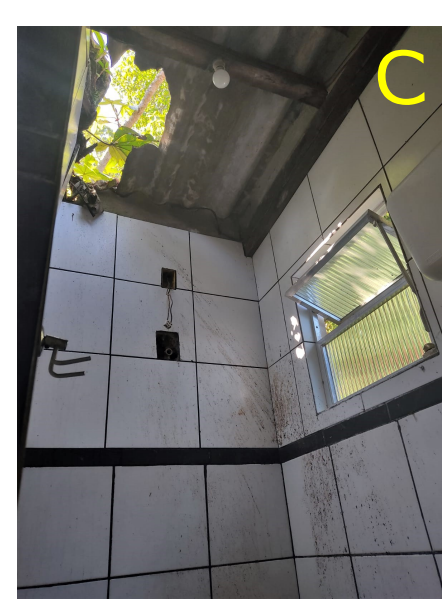
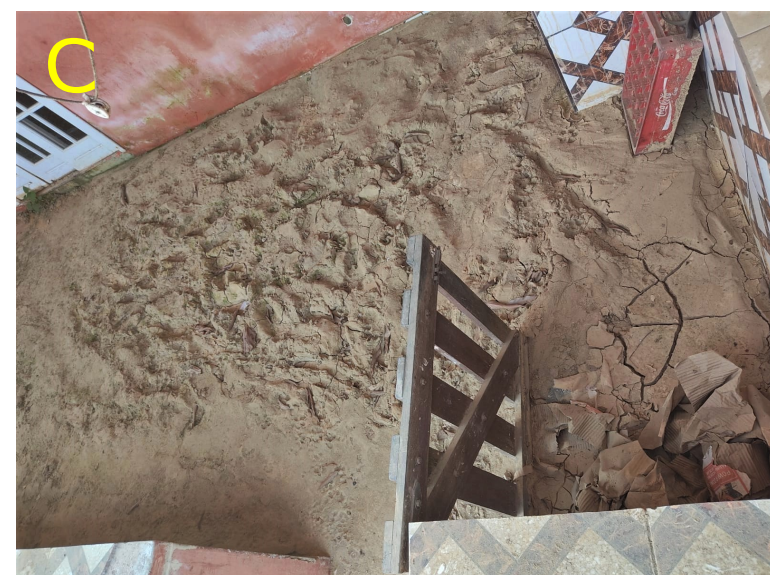
**R4** - As edificações situadas dentro da área delimitada estão em Risco Muito Alto, dados os indicadores observados no momento da vistoria. Dentro desta área foram observadas três cicatrizes de deslizamento: uma pretérita (A) e as outras duas decorrentes das chuvas de abril. A cicatriz em A está atrás da casa de número 211 e se desenvolveu em um talude de corte durante um evento anterior, sendo ampliada nas chuvas de abril. A moradia foi construída a partir de materiais impróprios para residências em encostas, tornando-se bastante vulnerável aos movimentos de massa. As residências marcadas em B e C foram afetadas pelo material deslizado da segunda cicatriz, com o movimento deflagrado durante as chuvas de abril. A casa B teve as paredes e janelas dos cômodos detrás destruídas, enquanto a casa C teve portas e telhados quebrados. Ambas possuem restos do material deslocado em seu interior, este ainda tendo força para atingir a varanda frontal da casa C e a via pavimentada. As residências D e E foram atingidas pelo material deslizado da terceira cicatriz, desenvolvida também nas chuvas de abril. Na casa D o material provocou a obstrução do porão e a queda de árvores permitiu a infiltração de água e consequentemente a presença de goteiras. Já a casa E teve parte de sua estrutura completamente destruída.

Um dos principais condicionantes dos movimentos de massa nessa encosta são as mangueiras que ligam a mina de água até a caixa d'água das casas. Durante os eventos chuvosos de abril, segundo relatos da moradora, as mangueiras apresentaram vazamento, saturando ainda mais o solo.

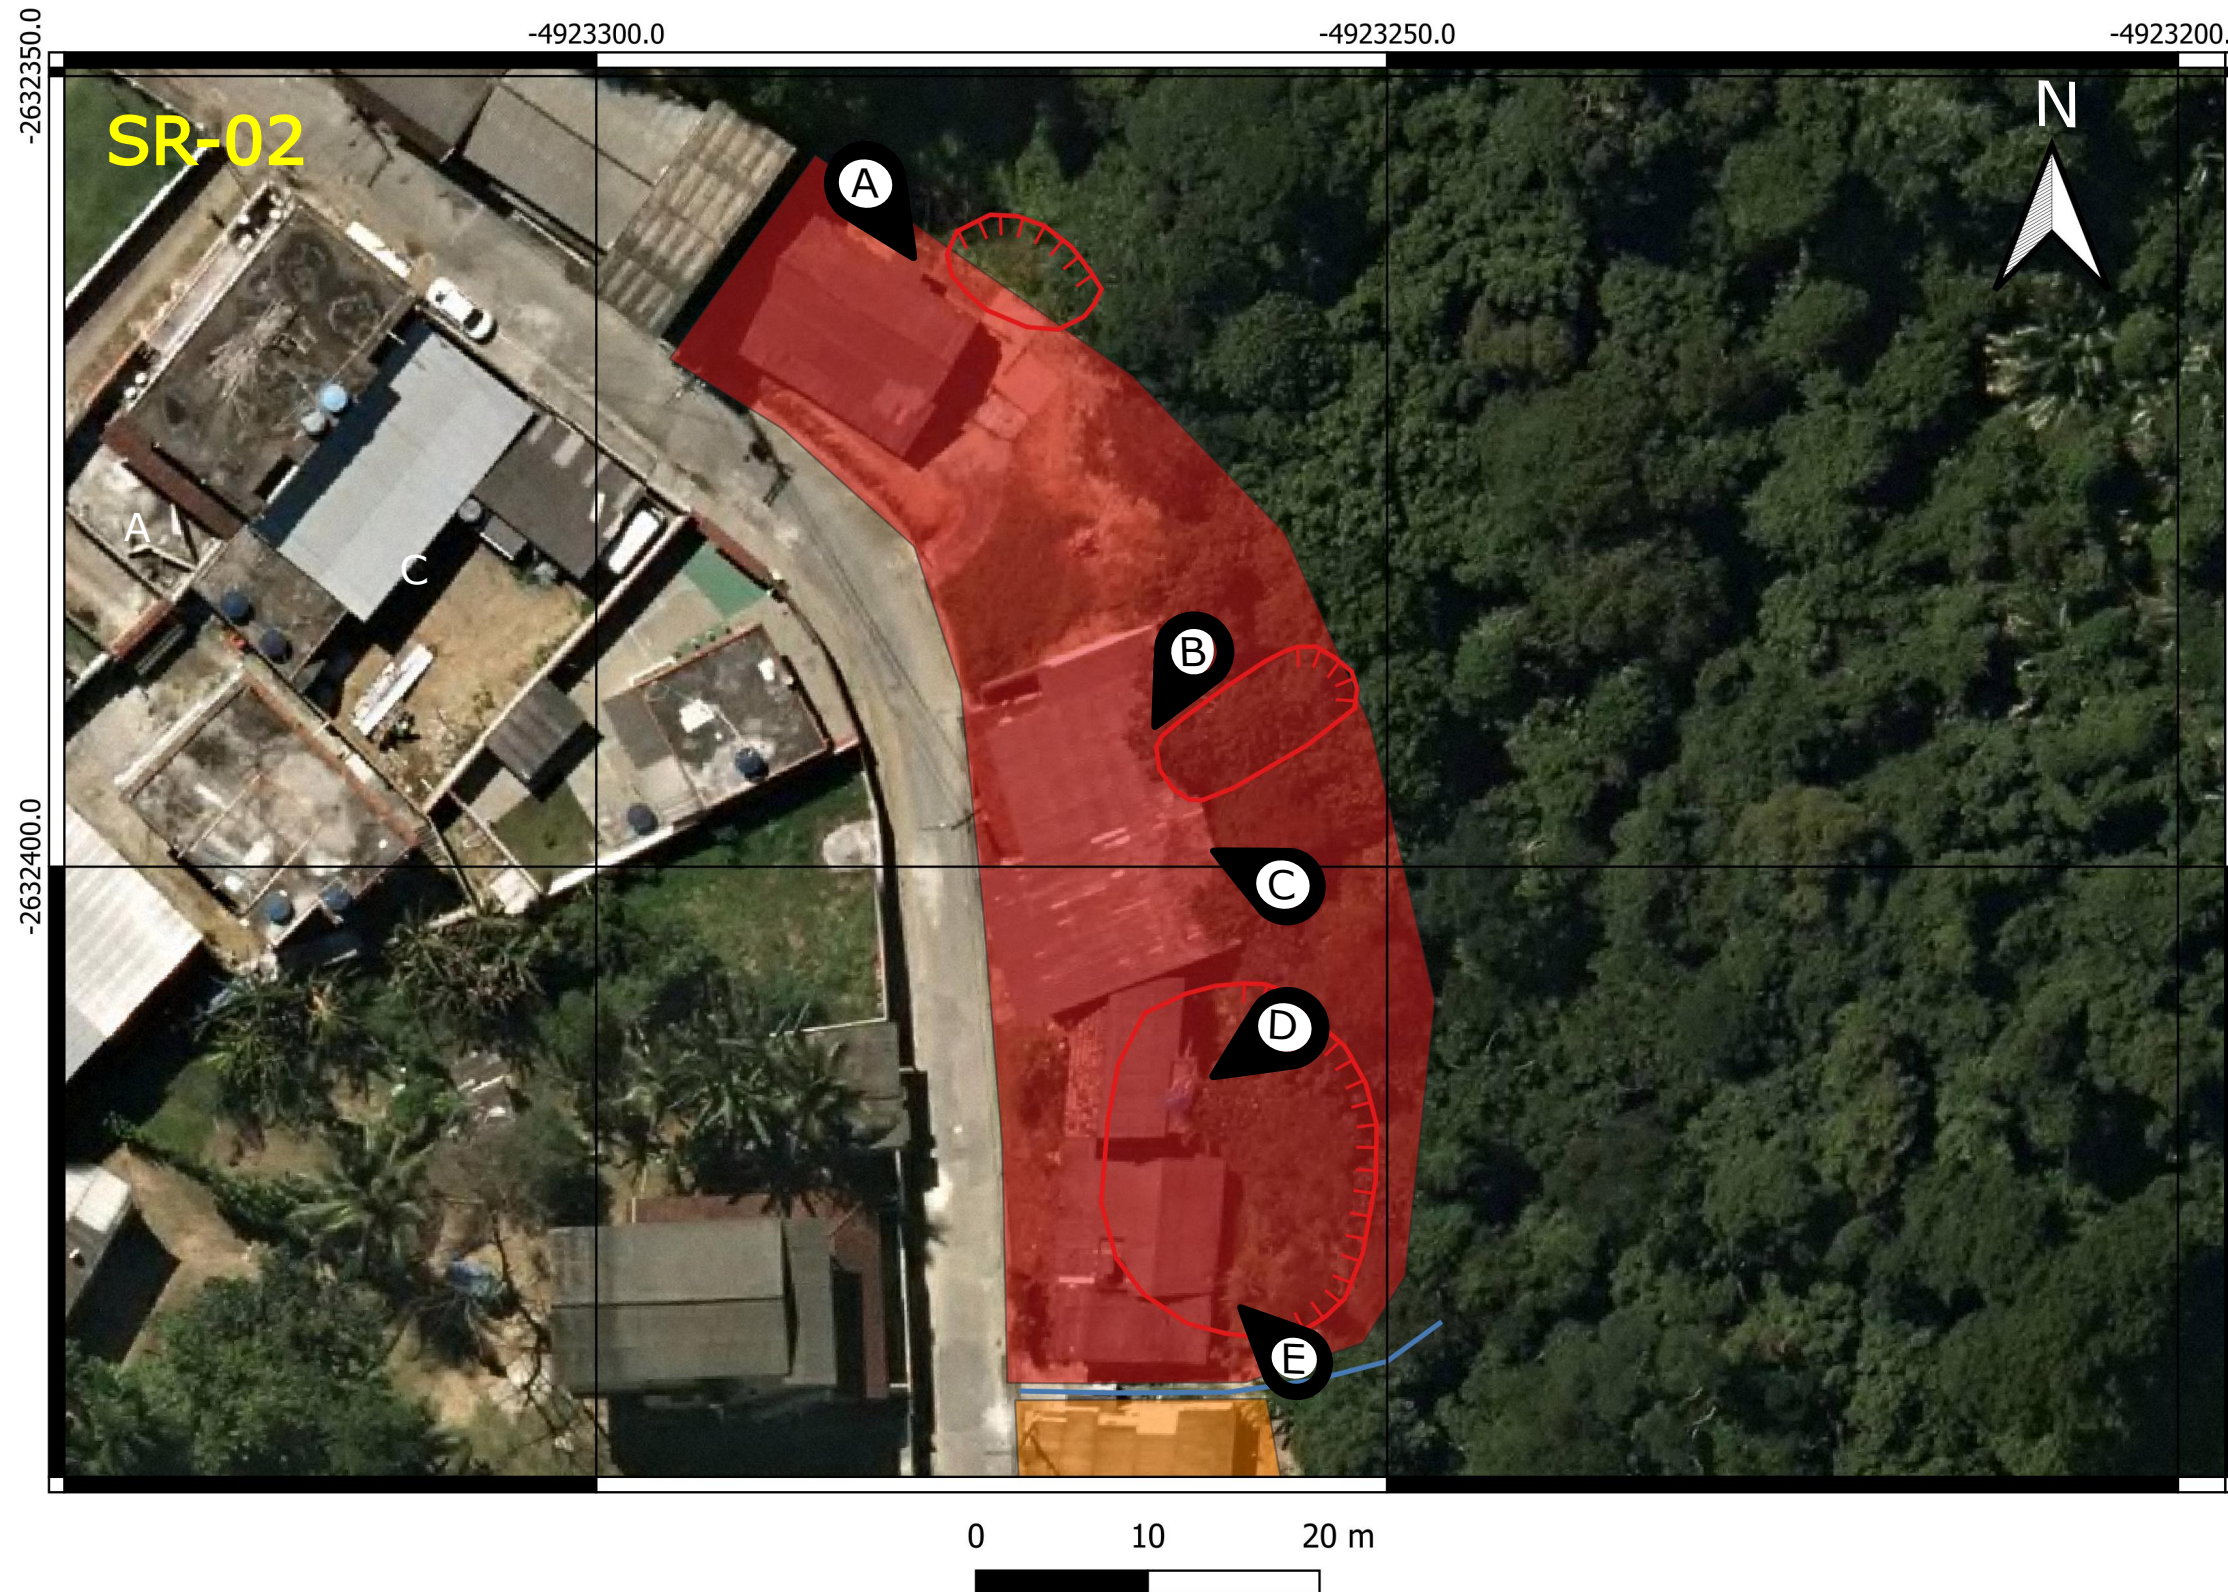
Área de Risco Alto (R3)

Área de Risco Muito Alto (R4)

Cicatriz do Deslizamento
