## ATENDIMENTOS EMERGENCIAIS NA COSTA VERDE

ANGRA DOS REIS

#### Deslizamento na Rua Leontino Antônio de Souza (SR-03) - Água Santa

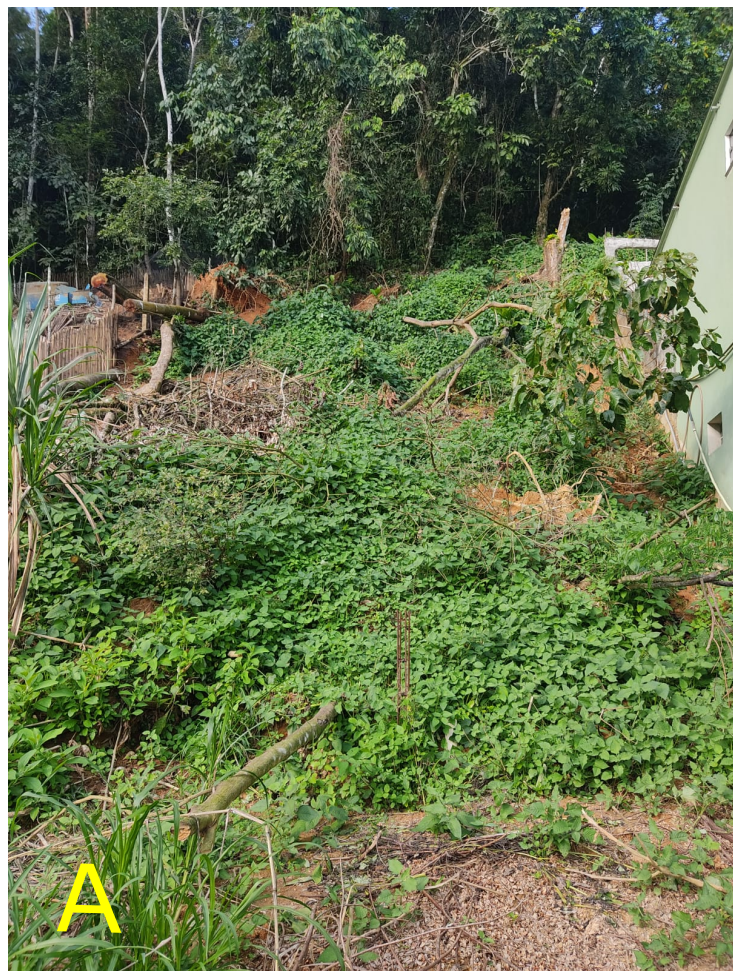
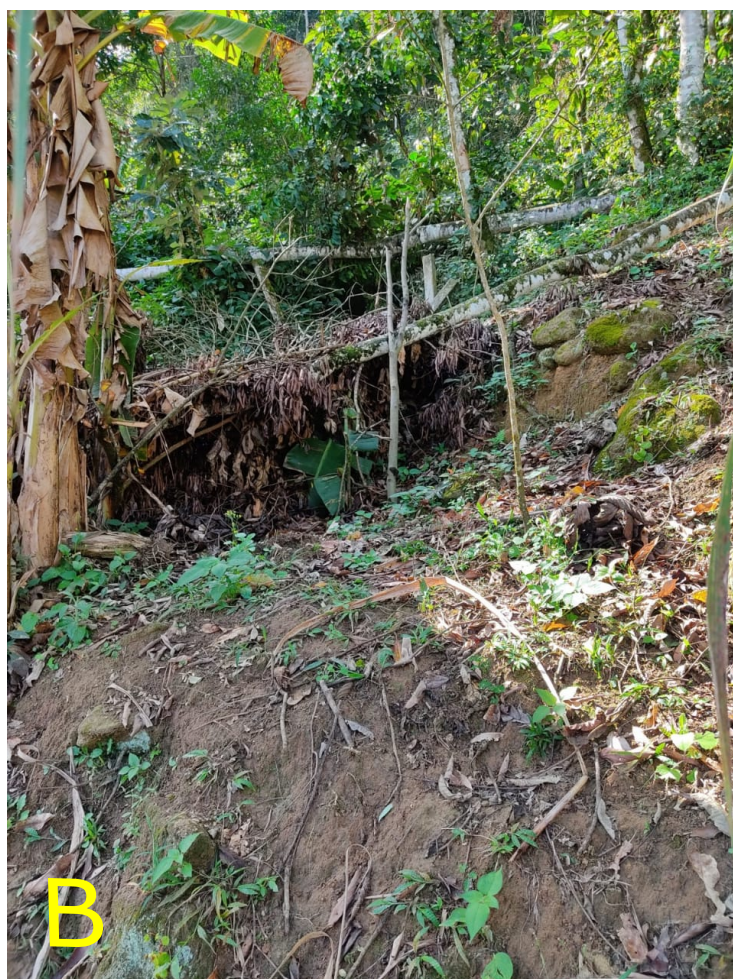
A presente vistoria foi realizada no dia 14/07/22 para delimitar as áreas que apresentaram evidências de risco geológico muito alto (R4) e alto (R3) na Rua Leontino Antônio de Souza, entre os números 267 e 343, após os eventos chuvosos de abril de 2022. A área delimitada é marcada por drenages do começo ao fim, indicando o alto aporte hídrico da encosta. Duas cicatrizes foram observadas: a indicada pela letra A, apesar de seu tamanho, não atingiu as casas do entorno e o material deslocado prejudicou somente a via de acesso; observa-se o crescimento de vegetação sobre a superfície de ruptura. Já a segunda cicatriz (B) tem dimensões menores, mas ocorre a montante casa n 343 e próxima a um conjunto de bananeiras.

**R3** - As edificações na área do polígono apresentam características que configuram Alto Risco devido aos condicionantes geológicos-geotécnicos observados durante a visita, sendo eles: solo saturado devido ao elevado aporte hídrico (evidenciado pela proximidade com a mina d'água), declividade da encosta em determinados pontos, cortes de talude irregulares e presença de vegetação de grande porte, incluindo bananeiras, que adicionam ainda mais peso e diminuem a estabilidade da encosta. Recomenda-se o monitoramento da evolução do processo e se necessário a realização de intervenções adequadas.
