# ATENDIMENTOS EMERGENCIAIS NA COSTA VERDE

ANGRA DOS REIS

### Deslizamento na Rua Leontino Antônio de Souza (SR-04) - Água Santa

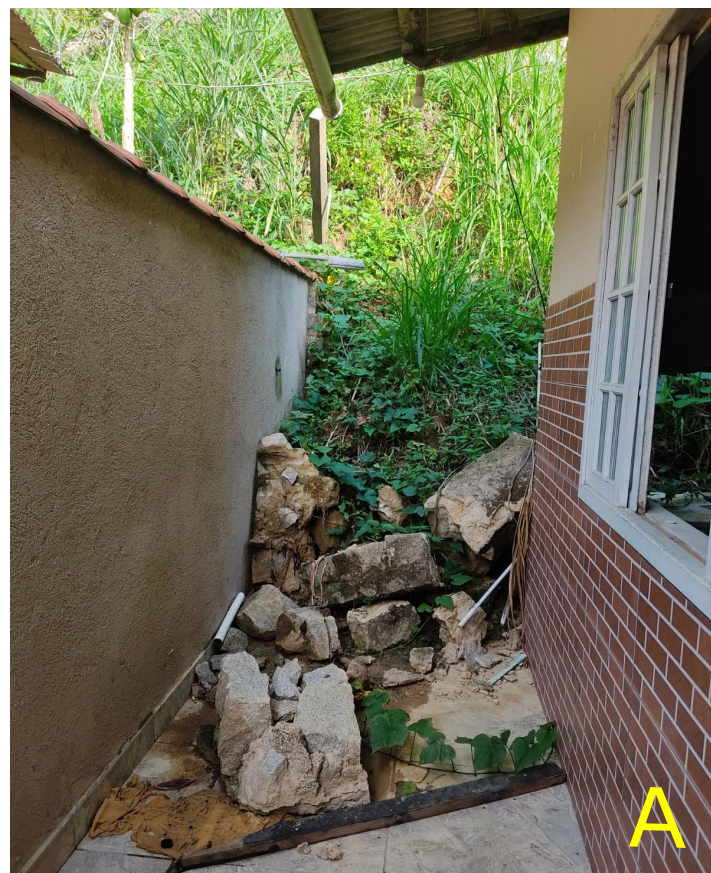
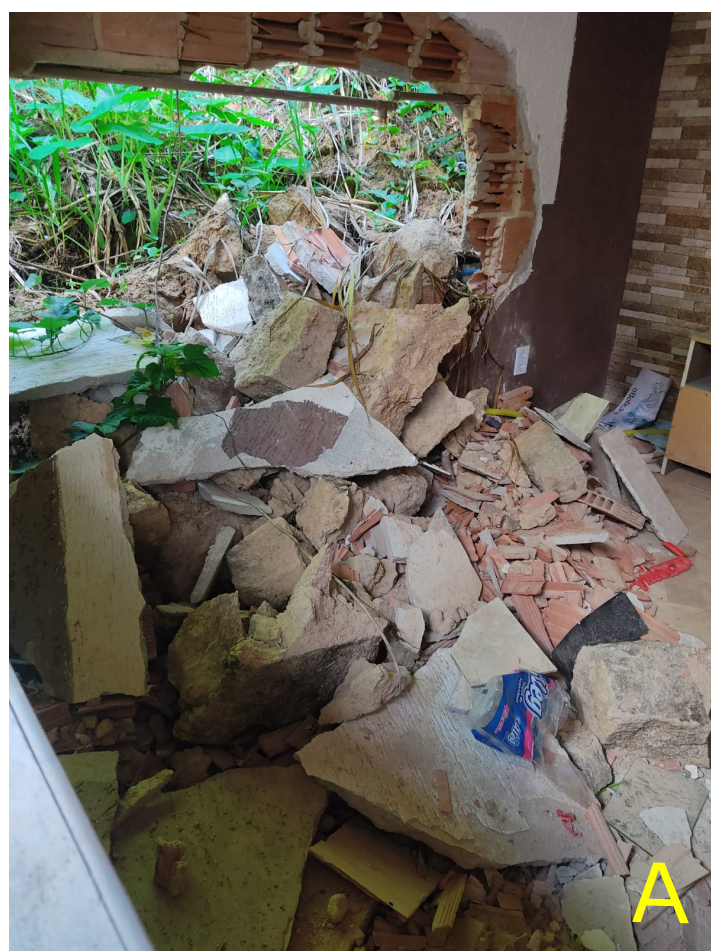
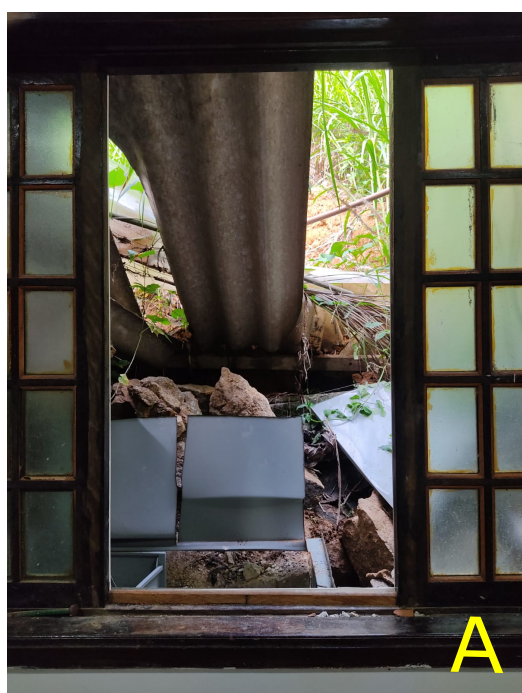
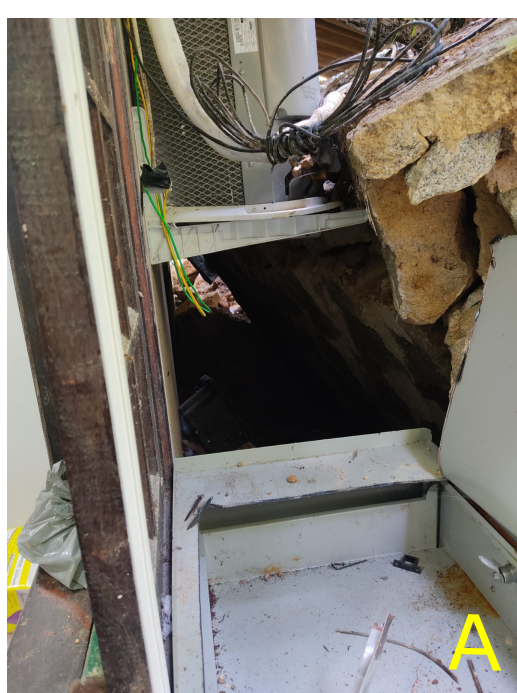
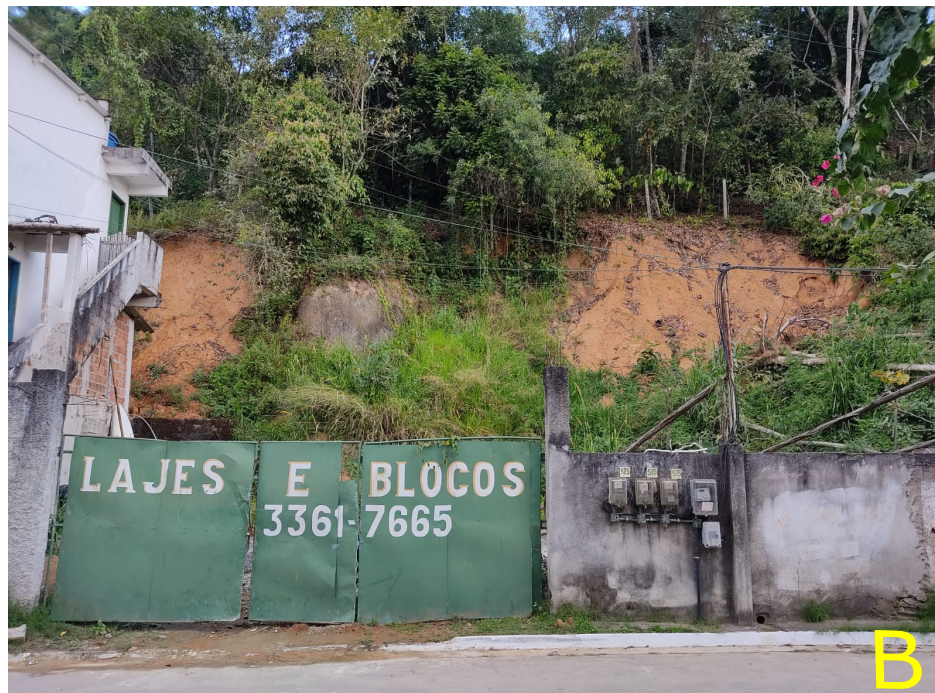
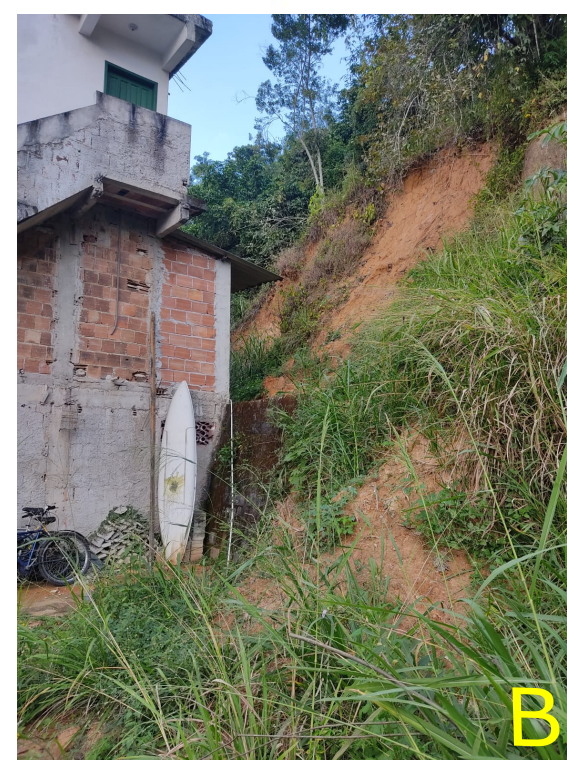
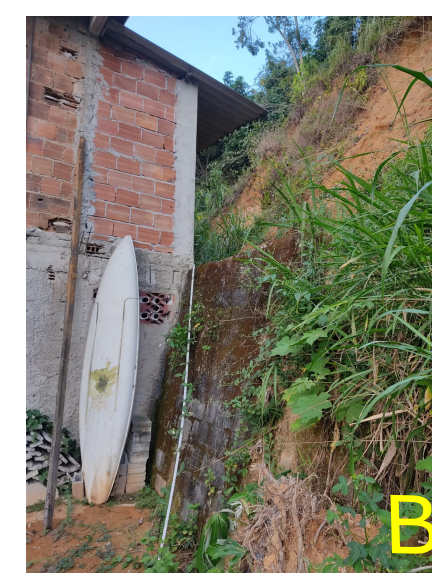
**R4** - As edificações situadas dentro da área delimitada estão em Risco Muito Alto, dados os indicadores observados no momento da vistoria. Na parte de trás da residência há uma cicatriz (A) oriunda de um deslizamento planar cujo material deslocado quebrou um muro de contenção e a parede da residência, atingindo o interior da moradia. Esse muro cimentado, por não estar corretamente posicionado em relação ao terreno, foi um condicionante favorável ao movimento, acrescentando mais peso ao solo e ajudando a danificar o cômodo da residência. Já a segunda cicatriz (B) decorreu da expansão do processo erosivo em um talude de corte e possui um bloco instável de dimensões métricas como agravante. O possível movimento desse bloco não indica uma trajetória que afetaria as estruturas das residências no entorno, contudo traria transtornos nas vias de acesso. Além disso, essa área é adjacente a uma relevante drenagem local, que pode saturar e instabilizar ainda mais o solo da encosta.
