# ATENDIMENTOS EMERGENCIAIS NA COSTA VERDE

ANGRA DOS REIS

## Setorização de Risco

### CAMPO BELO I

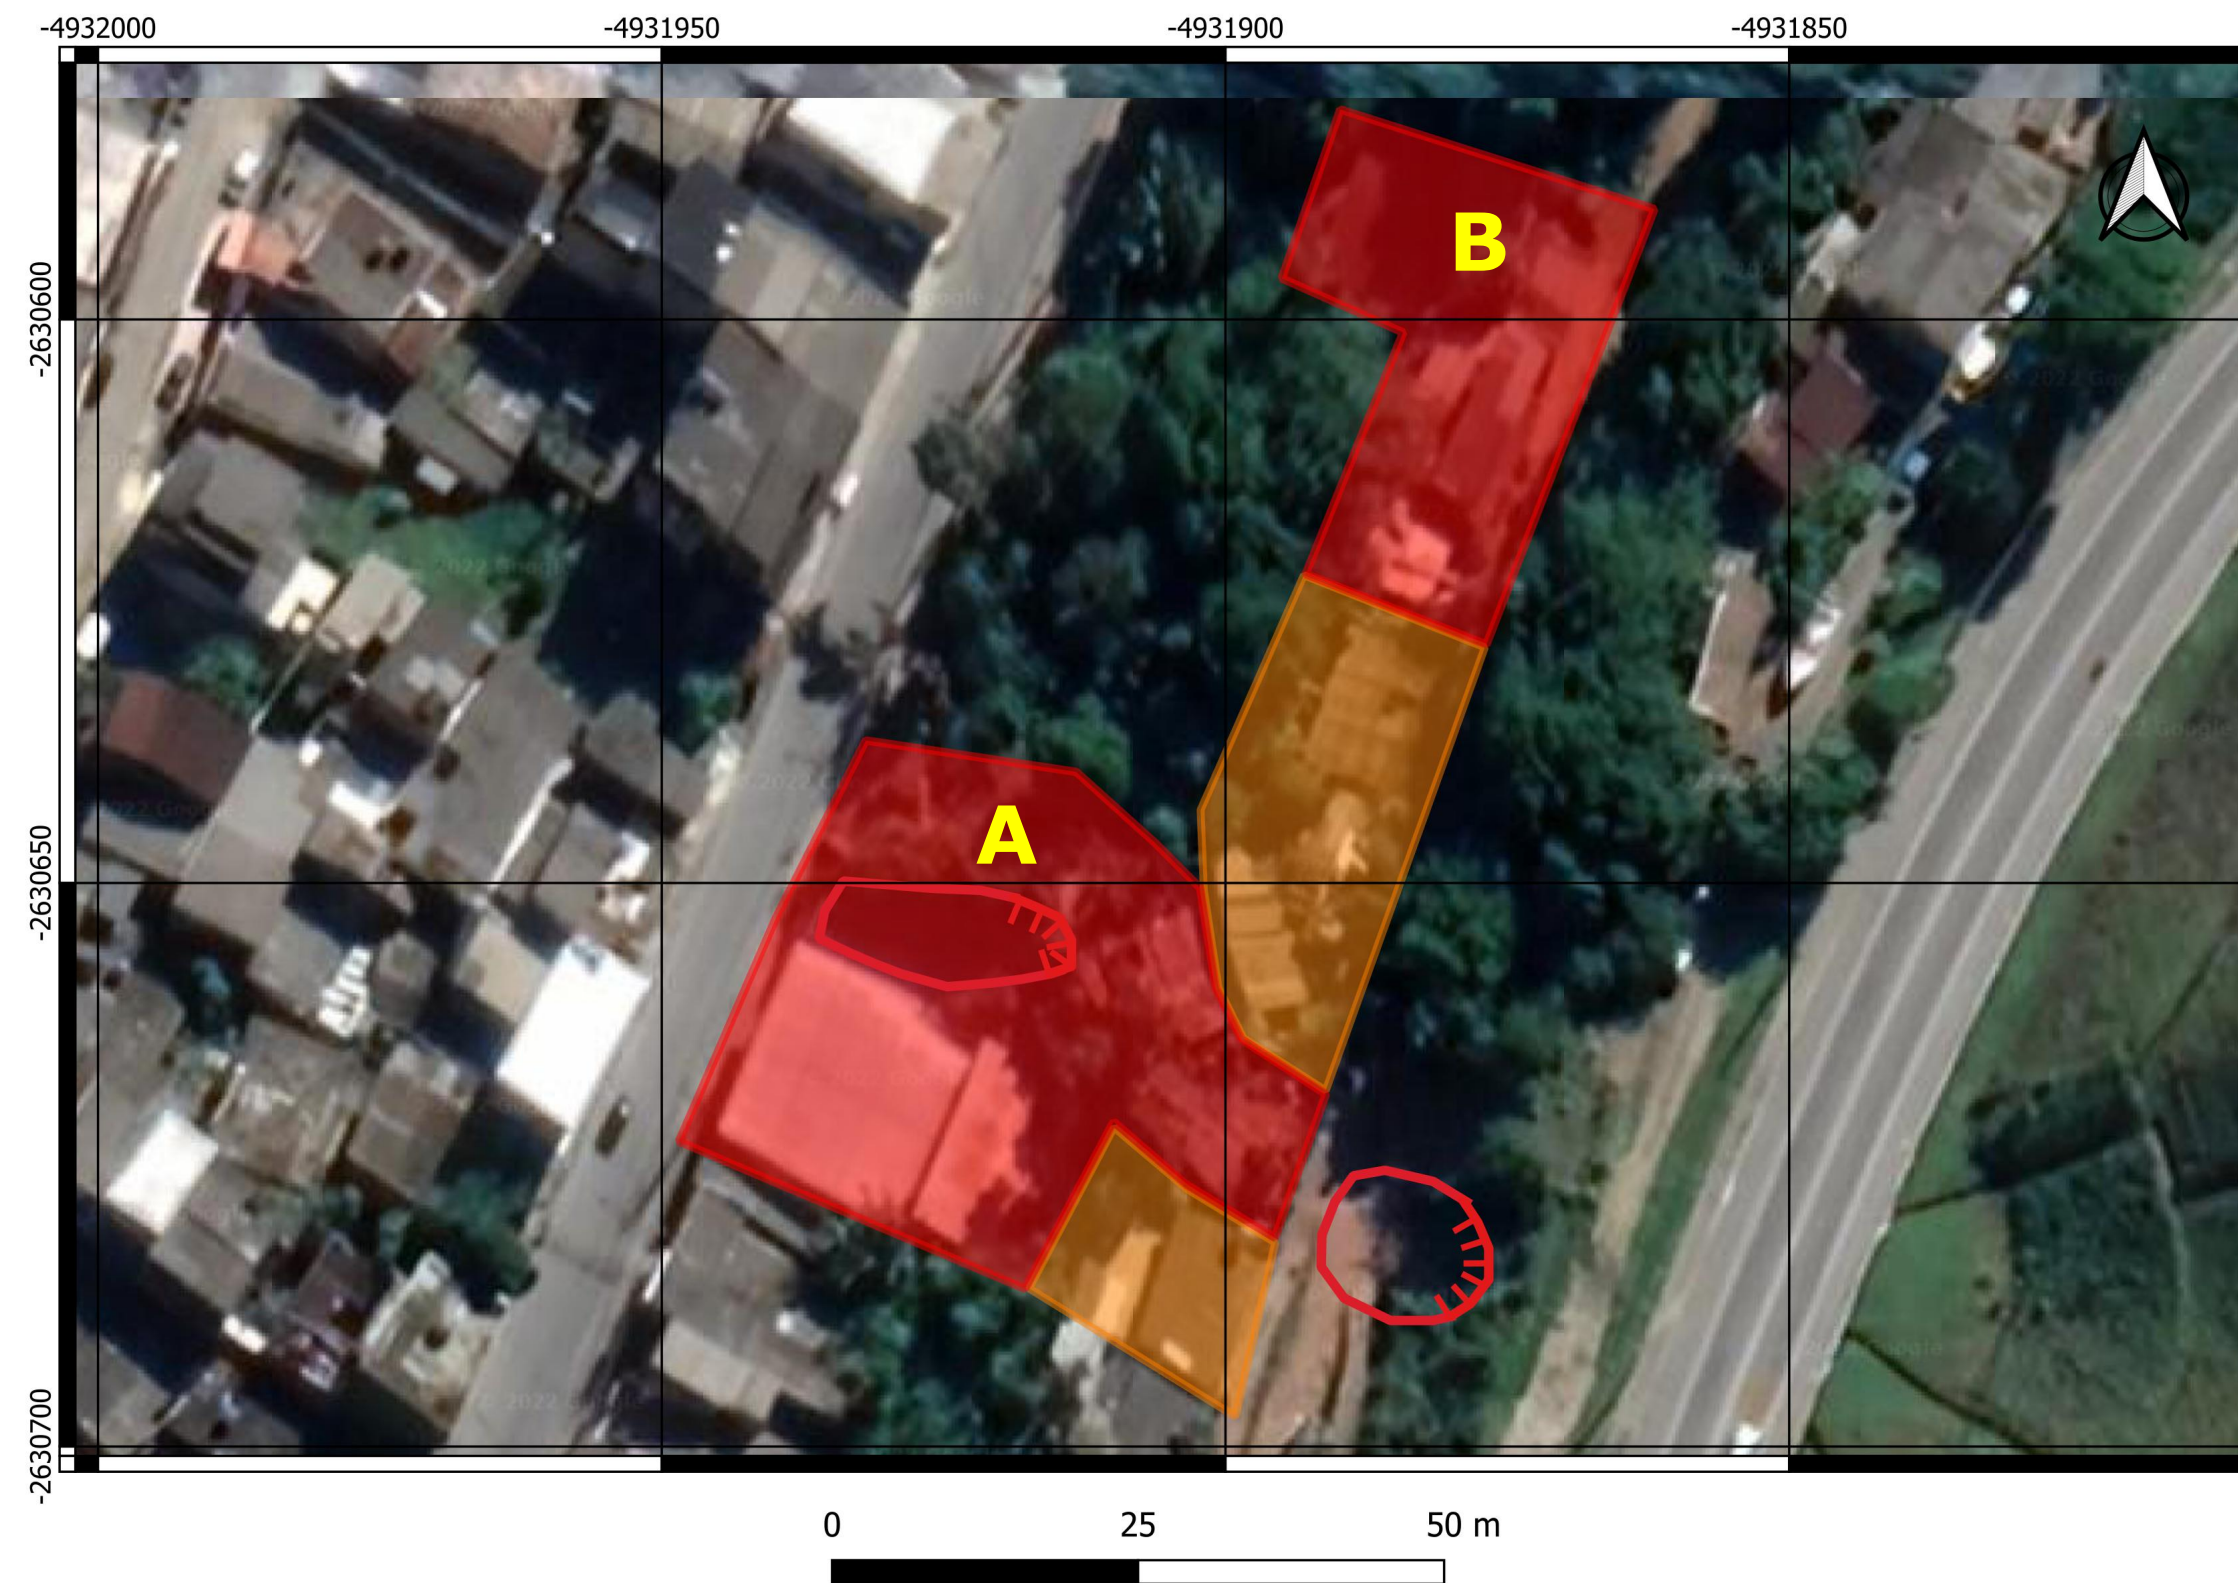
Área de Risco Alto (R3)

Cicatriz do Deslizamento

Área de Risco Muito Alto (R4)

**R3** - As edificações na área do polígono apresentam características que configuram Alto Risco para movimentos de massa.  
Recomenda-se o monitoramento da evolução do processo e se necessário a realização de intervenções adequadas.

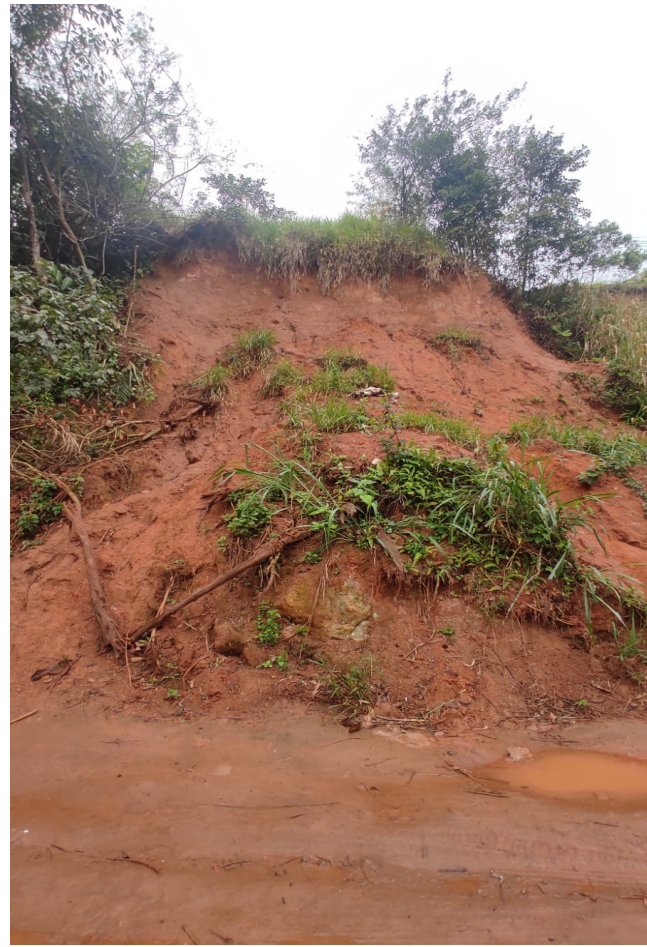
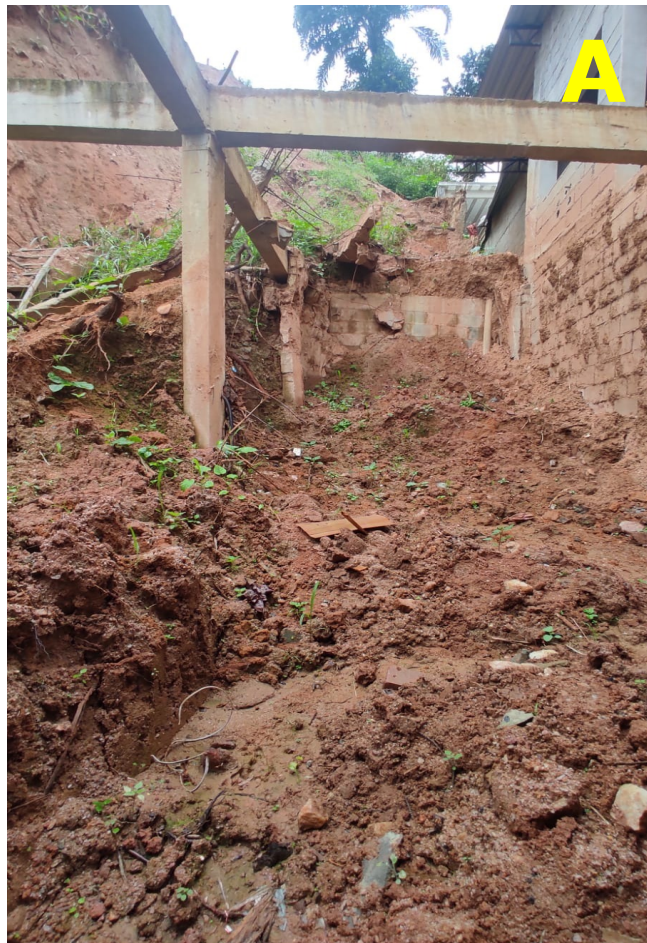
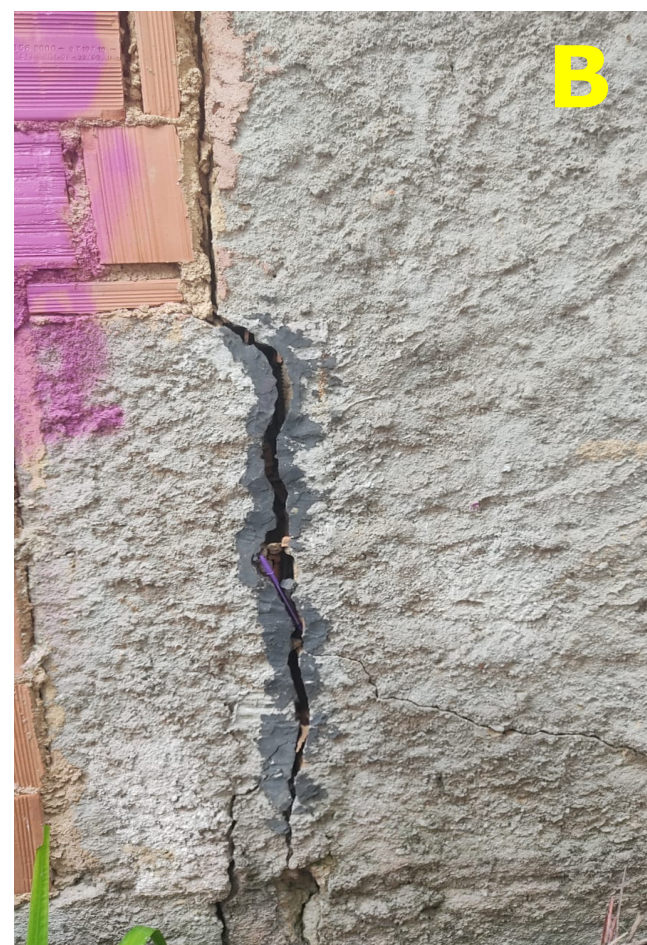
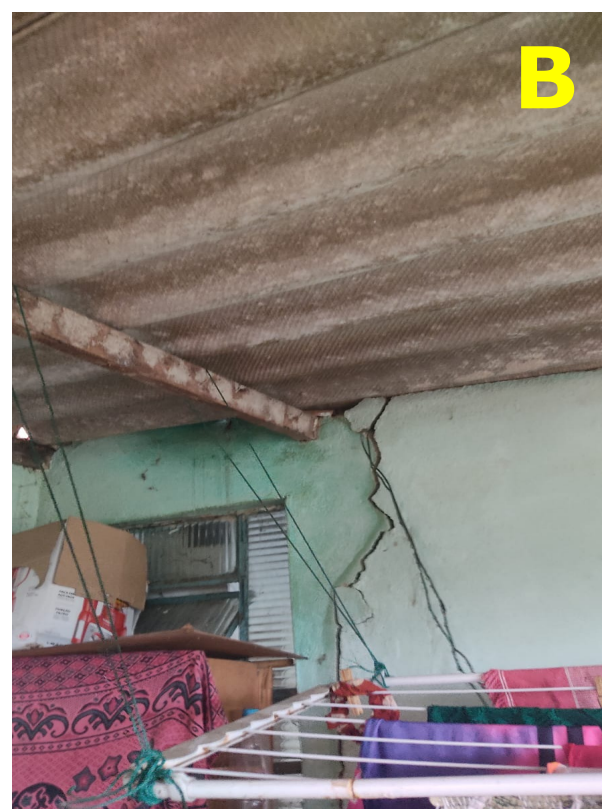
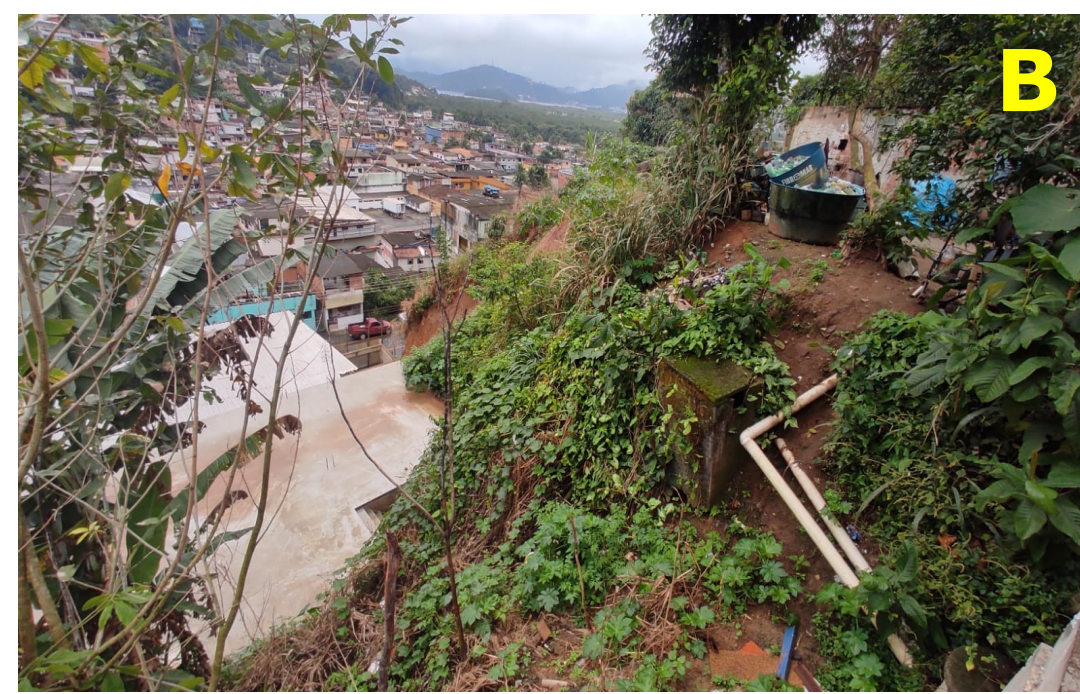
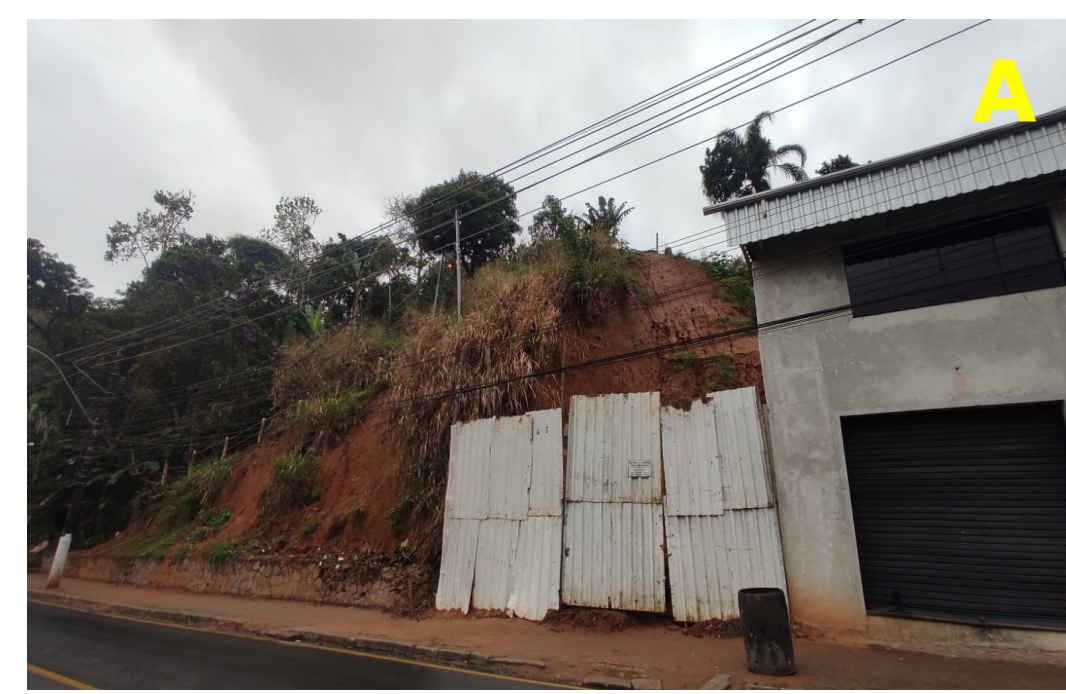
**R4** - Foram observadas 4 edificações situadas dentro da área delimitada em Risco Muito Alto, dados os indicadores observados in loco no momento da vistoria.  
(A) Um galpão atingido pelo deslizamento e edificações a montante no terreno com feições de instabilidade;  
(B) 3 Casas apresentam rachaduras em suas estruturas, degraus de abatimento em seus terrenos além de proximidade com a margem dos taludes em que se encontram, com distâncias de cerca de 1,5 metros.  
Caso sejam mantidas as condições na área afetada, é provável que haja novos eventos destrutivos durante as estações chuvosas.
