# ATENDIMENTOS EMERGENCIAIS NA COSTA VERDE

ANGRA DOS REIS

## Setorização de Risco

### CAMPO BELO II

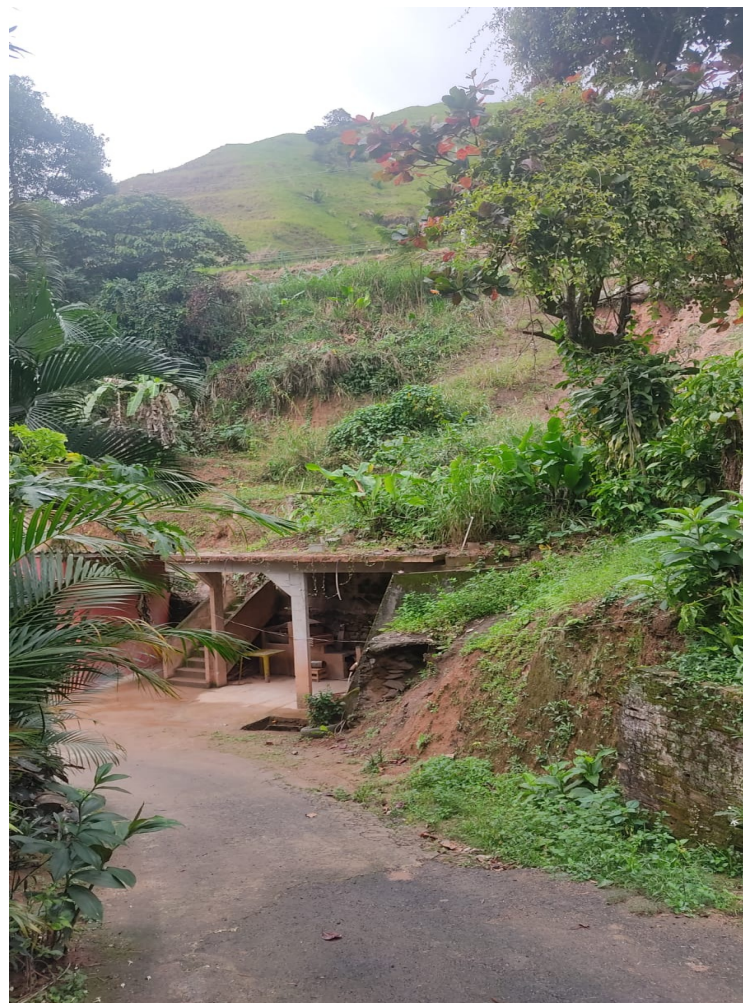
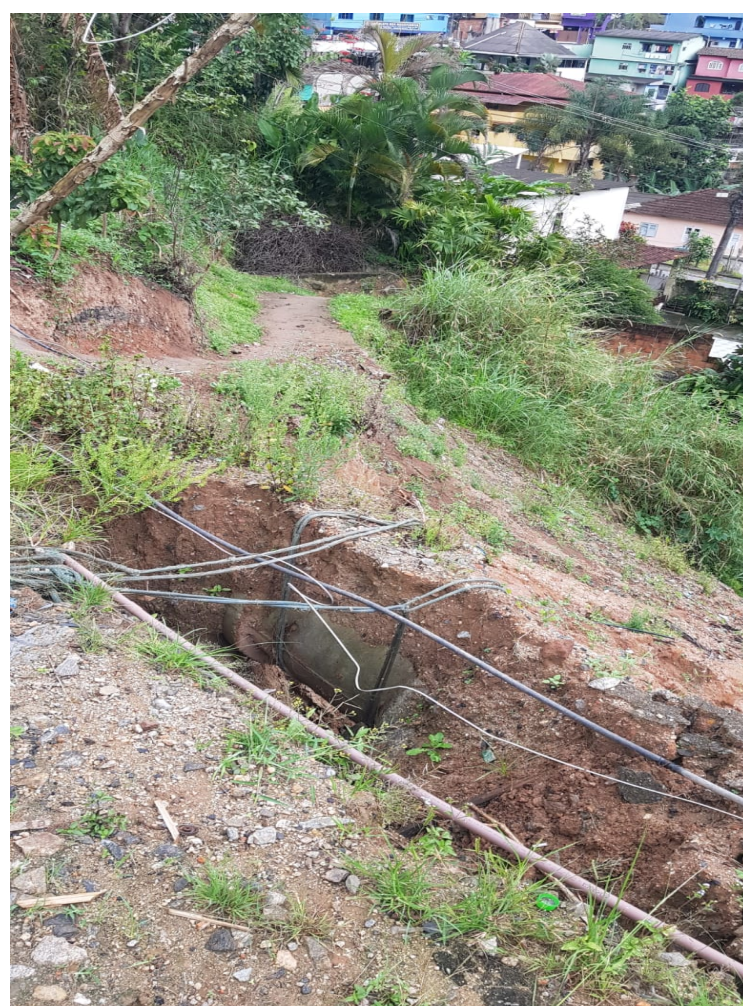
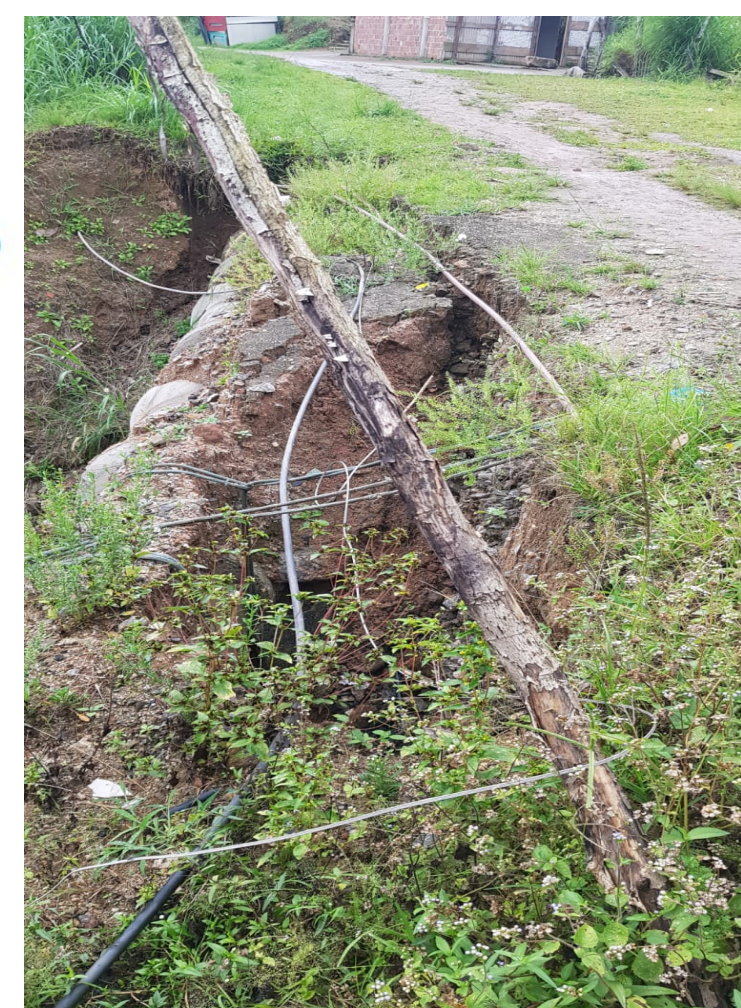
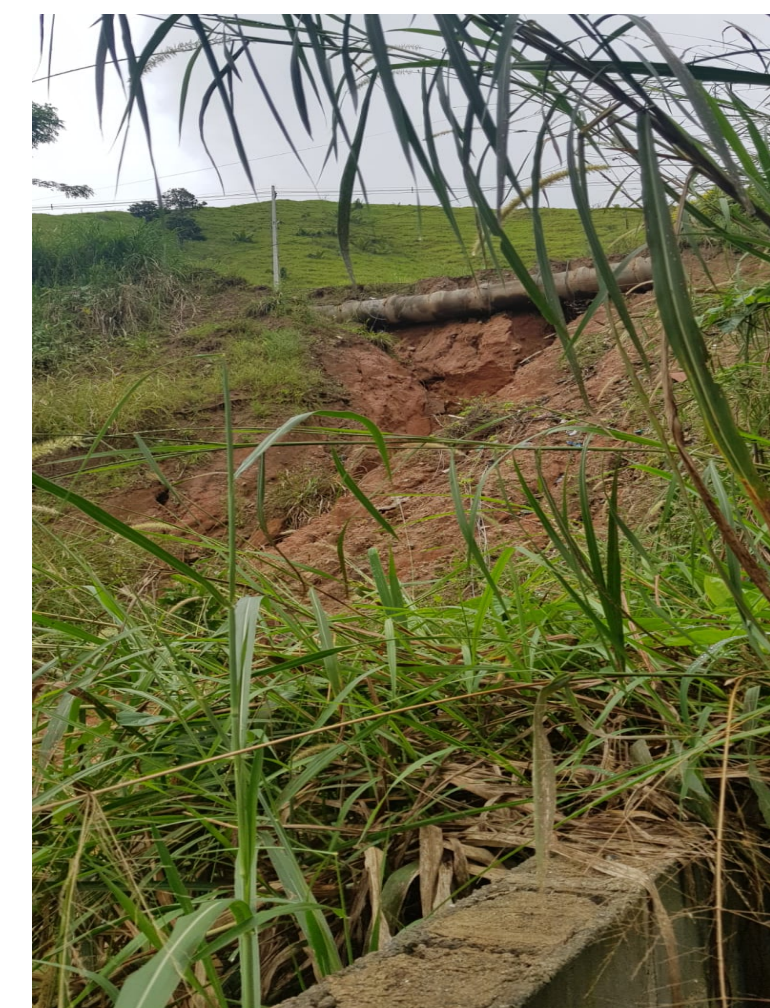
**R4** - Foi observada uma edificação situada dentro da área delimitada em Risco Muito Alto, dados os indicadores observados in loco no momento da vistoria. A residência foi afetada pelo movimento de massa, sendo em parte danificada (A). Caso sejam mantidas as condições na área afetada, é provável que haja novos eventos destrutivos durante as estações chuvosas.

**R3** - As edificações na área do polígono apresentam características que configuram Alto Risco para movimentos de massa. As casas neste setor encontram-se construídas próximas ao talude de corte e uma delas está a cerca de três metros da cicatriz do deslizamento (B). Recomenda-se o monitoramento da evolução do processo e se necessário a realização de intervenções adequadas.

Área de Risco Alto (R3)
  Área de Risco Muito Alto (R4)
  Cicatriz do Deslizamento

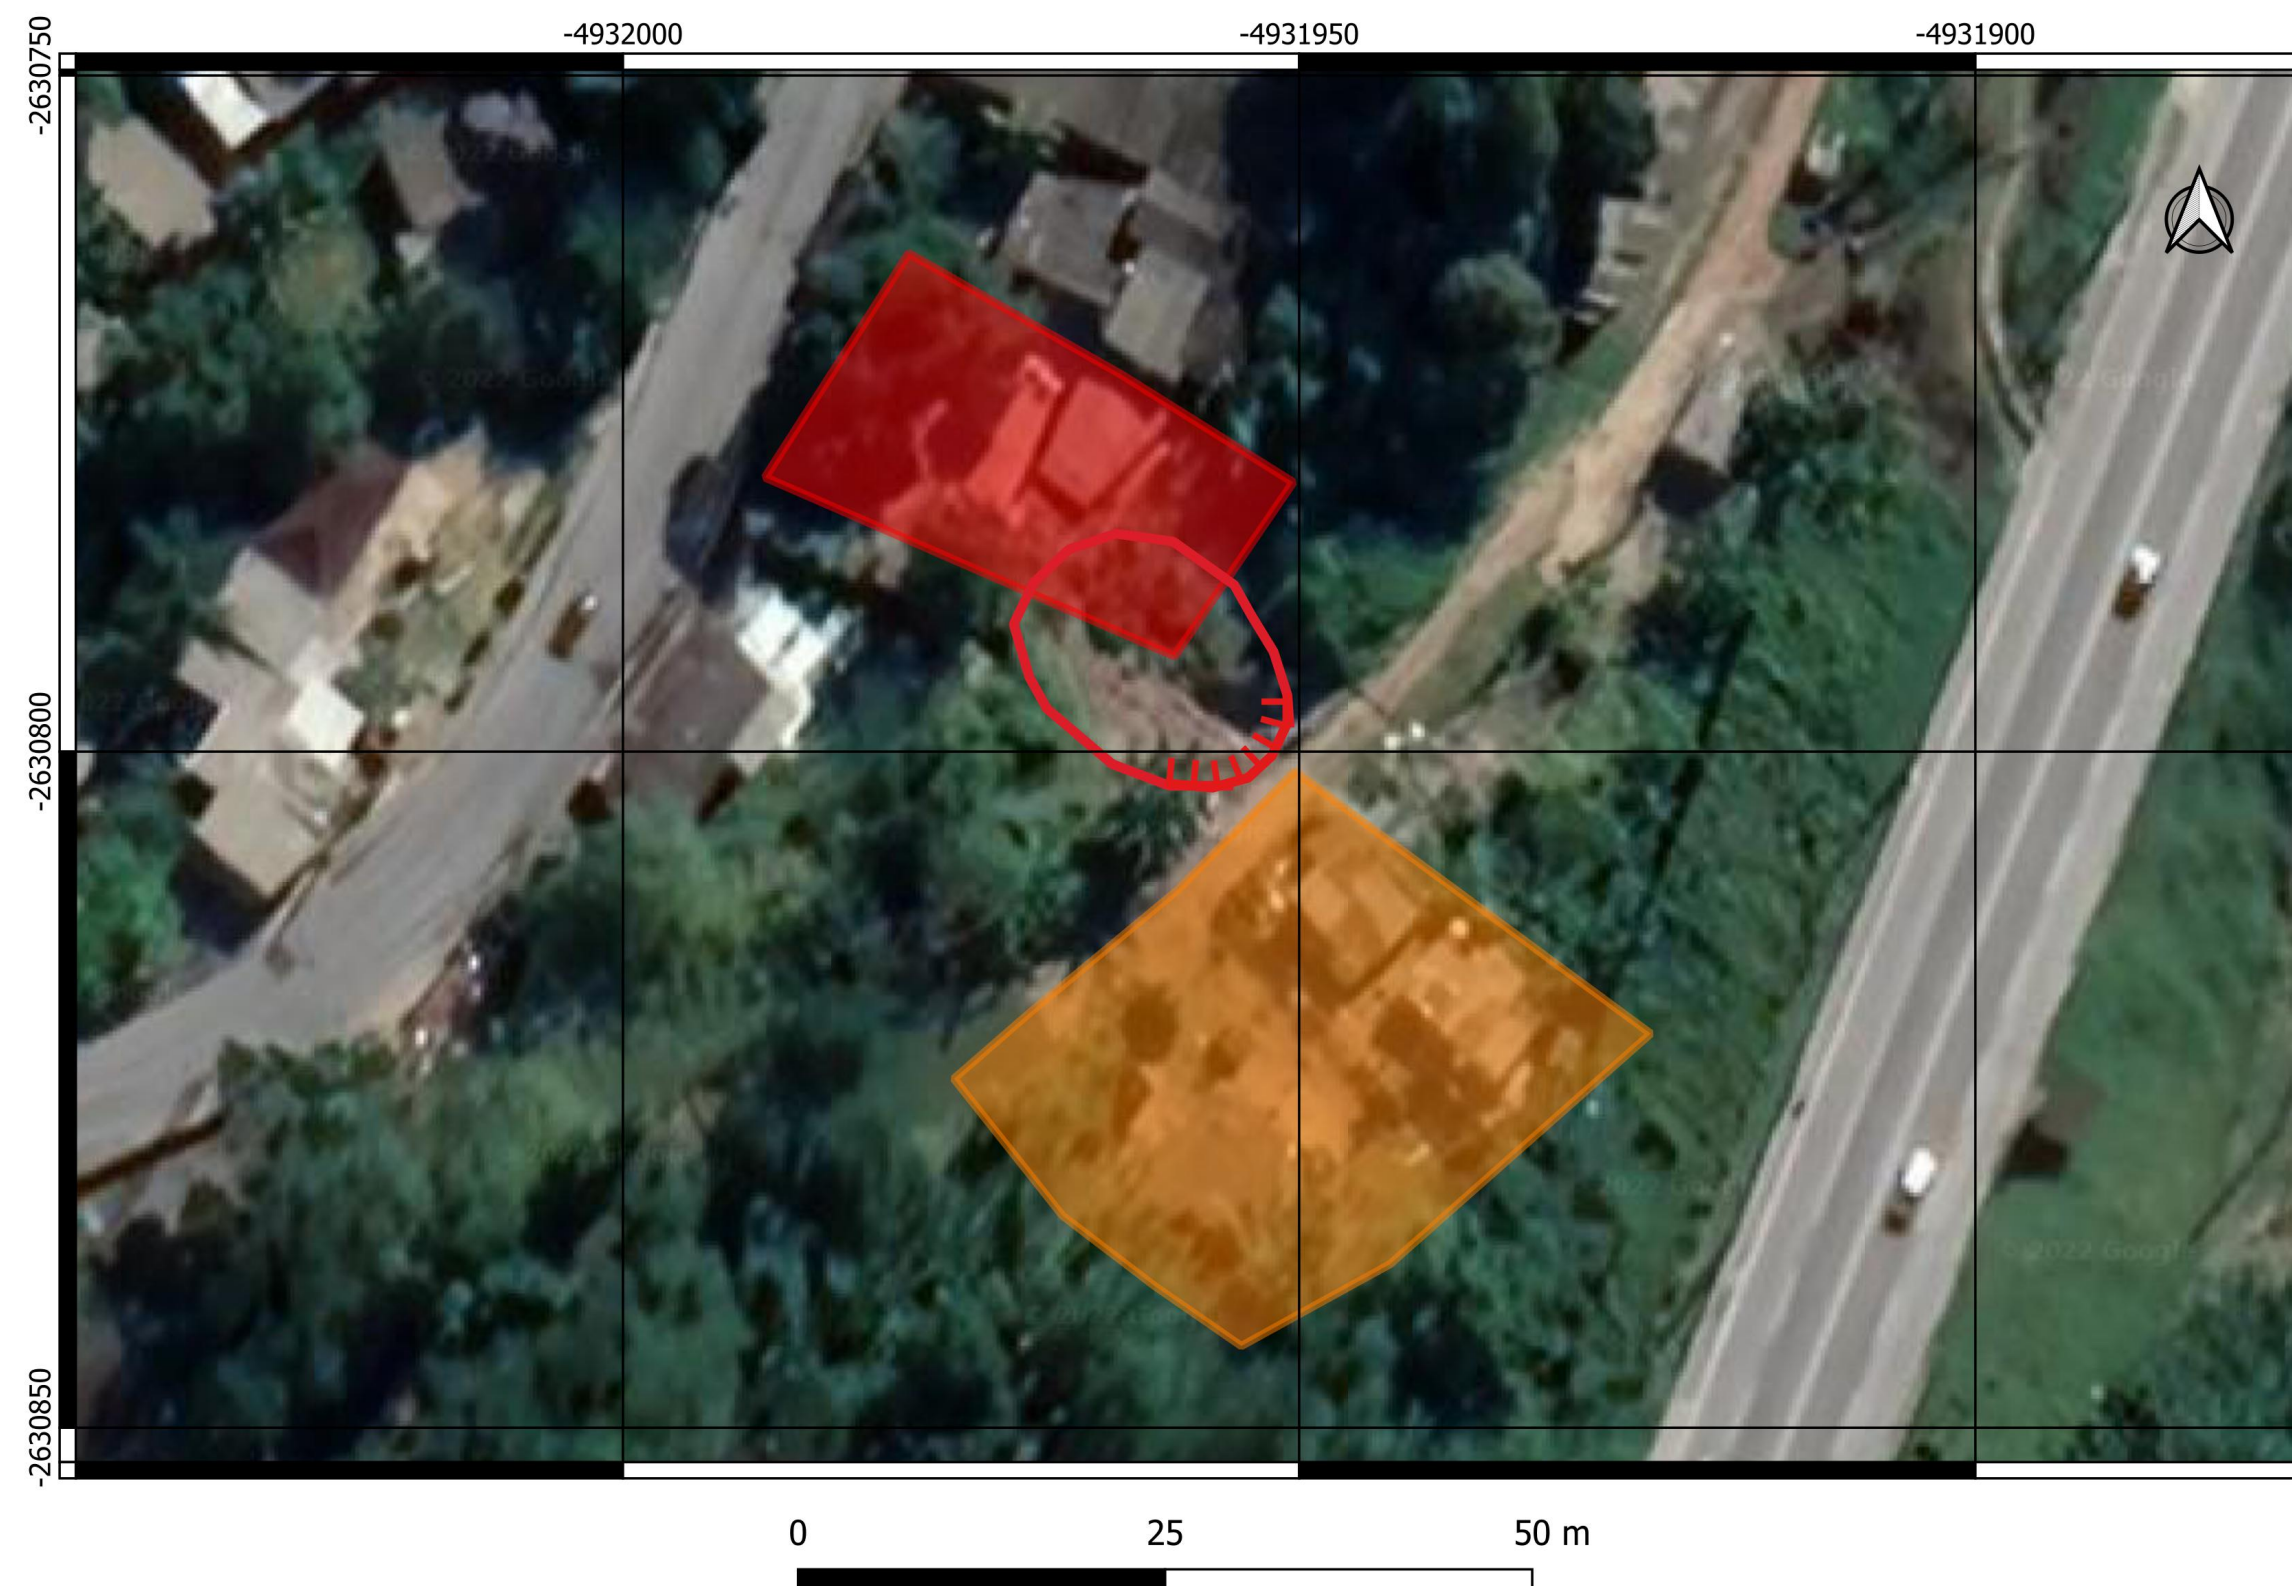
A presente vistoria foi realizada no dia 20/07/22 na Rua Prefeito João Gregório Galino e Rua Resende, para delimitar as áreas que apresentaram evidências de risco geológico muito alto (R4) e alto (R3) após os eventos chuvosos de abril de 2022.
