Larissa Lago <sup>(1)</sup>, Claudio Amaral <sup>(2)</sup>, Francis Pimentel Lima <sup>(2)</sup>, Luís Eirado Silva <sup>(3)</sup>, Francisco Dourado <sup>(3)</sup>, Luís Edmundo Prado de Campo <sup>(4)</sup>

## O ESCORREGAMENTO DO CONDOMÍNIO DO LAGO

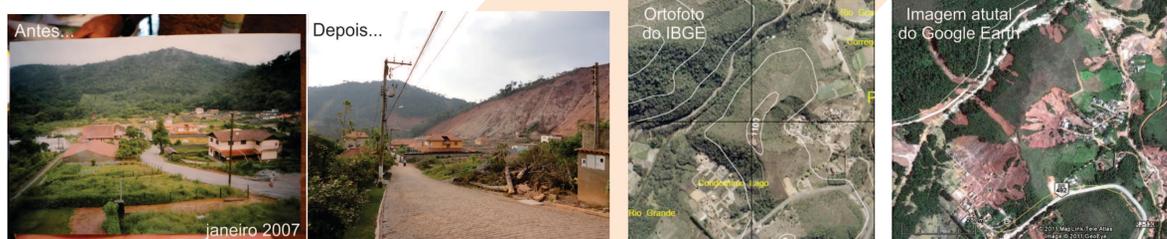
Na madrugada do dia 11 para o dia 12 de janeiro, sob uma chuva considerada muito forte, ocorreram os escorregamentos do Condomínio do Lago. Segundo o relato dos moradores por volta de 3:30 da madrugada ocorreu o primeiro deslizamento, cerca de 2 minutos depois, 3:32, tiveram os outros deslizamentos no talude. Os deslizamentos são do tipo planar, a ruptura se deu na interface do solo residual jovem com o maduro, que foi totalmente mobilizado assim como a vegetação. Foram destruídas 18 residências e 23 foram danificadas.

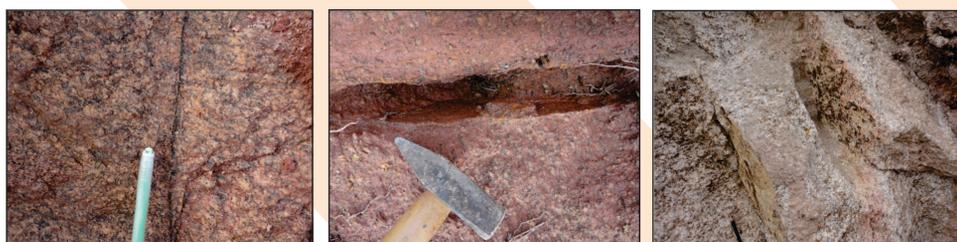
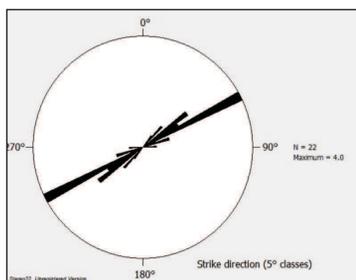
## FRATURAS E FALHAS

- Menor resistência ao cisalhamento
- Diferenças hidráulicas entre os horizontes.
- Influência na morfologia da encosta.

As feições geológicas preservadas no solo residual jovem de um gnaiss granítico representadas por fraturas e falhas tectônicas preenchidas diminuem a permeabilidade deste, formando na interface do solo residual maduro com o solo residual jovem uma barreira de fluxo d'água. Essa importante feição geológica somada a diminuição da resistência pelo intemperismo e as feições morfológicas da encosta, mais especificadamente as concavidades que possibilitaram a concentração de fluxo d'água, no horizonte de solo residual maduro, a elevação da poropressão e, conseqüentemente, a ruptura do material.

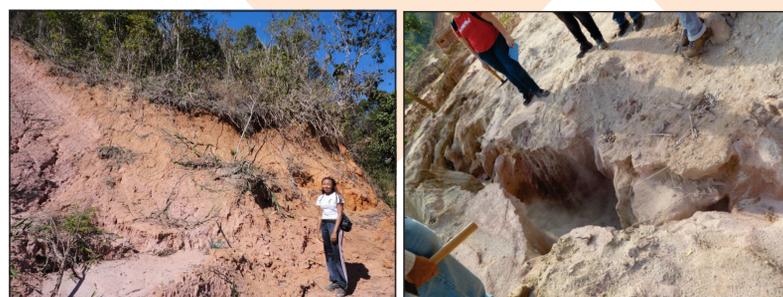
## EROSÃO

Erosão intensa avançando de jusante para montante da encosta nos taludes laterais as concavidades
