Cláudio Amaral; Ingrid Lima;
Serviço Geológico do Estado do Rio de Janeiro - DRM/RJ

INTRODUÇÃO:

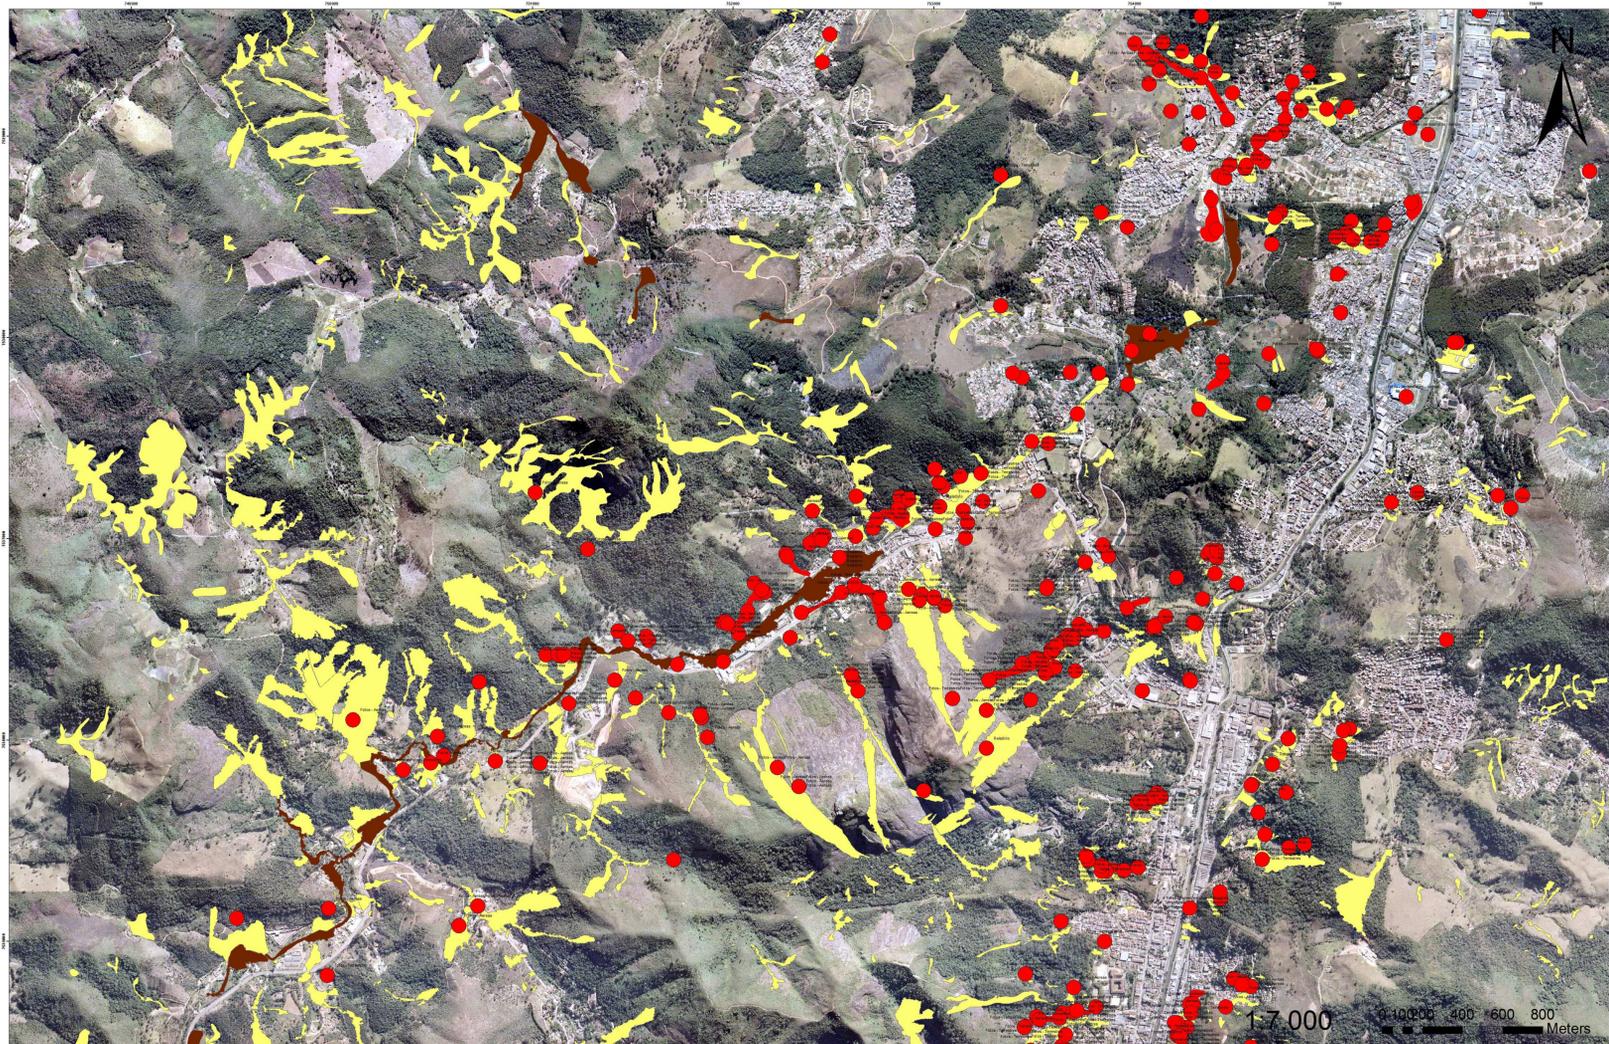
Na carta de risco iminente estão indicados 254 setores de encosta com risco iminente a diferentes tipos de escorregamentos, desde corridas de lama ou de massa de detritos, passando por deslizamentos de solo e até mesmo quedas de blocos rochosos. Além de destacar que para a ocorrência de novos movimentos de massa danosos não seria necessário o registro de chuvas tão extremas como no Mega Desastre '11, a legenda da carta explica que os taludes estão mais instáveis que antes da tragédia e que em grande parte dos seus respectivos pés a reocupação já se processou.
