RESULTADOS RECENTES DOS ESTUDOS DA CORRIDA DE MASSA DO CÓRREGO D'ANTAS, NOVA FRIBURGO

Neste trabalho se descreve um dos principais movimentos de massa do Megadesastre 11 – a corrida de massa do Córrego D'Antas (Figura 1), e se discute preliminarmente seus condicionantes geomorfológicos. Os estudos foram desenvolvidos no âmbito da cooperação técnica entre o Serviço Geológico do Rio de Janeiro (DRM-RJ), a Faculdade de Geologia da UERJ e o PRONEX PUC-Rio.

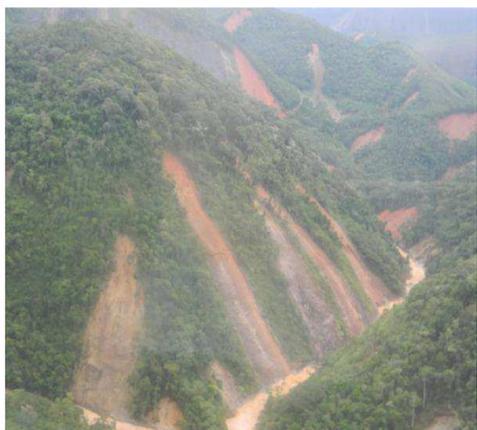
Figura 2 – deslizamentos rasos planares junto à cabeceira do córrego D'Antas;

A corrida de massa do Córrego D'Antas recebeu a contribuição de material deslizado oriundo de inúmeros escorregamentos (deslizamentos rasos e planares no contato do solo residual com a superfície de rocha sã), ocorridos ao longo da bacia de drenagem e principalmente junto à sua cabeceira. Ao ganhar, com este aporte de material, densidade e viscosidade, o fluxo de massa ao longo do canal passou a erodir a base dos taludes laterais. No início da chuva, entretanto, grande parte do material da corrida ainda ficou retida nas zonas de estrangulamento do canal do córrego principal, formando grandes lagos nos alvéolos.

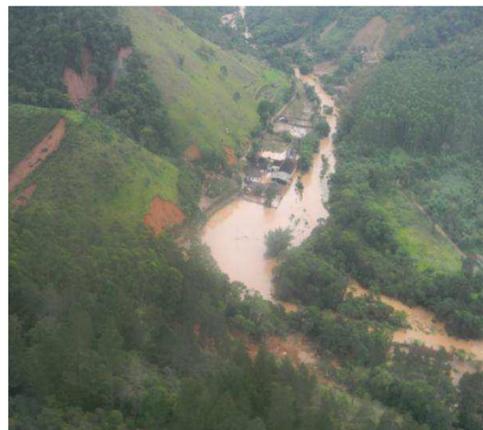
Figura 3 – Alagamento ocorrido no médio curso do rio devido a um estrangulamento

Pode-se perceber, também, que os Knickpoints foram fundamentais no transbordamento dos rios. Isto pode ser evidenciado pelo fato de que ao longo de seu curso, o córrego D'Antas apresenta seqüências de alvéolos interrompidos por knickpoints, que represam as águas à montante. Em seu baixo curso, o nível d'água atingiu aproximadamente 4 metros de altura.

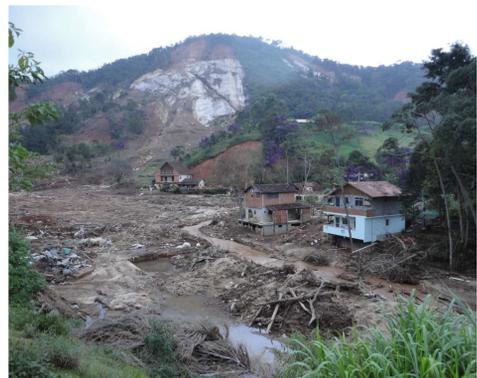
Figura 4 - Detalhe da destruição da Corrida e do material envolvido.

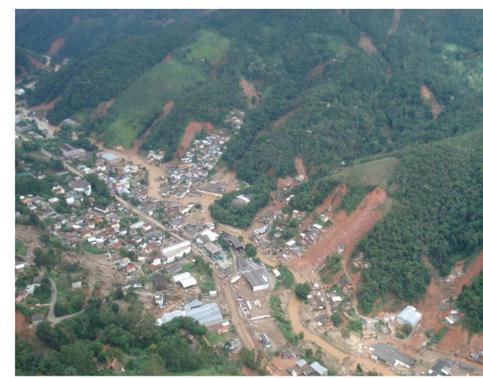
Figura 5 - Cicatrizes laterais que deram aporte de material à corrida principal.

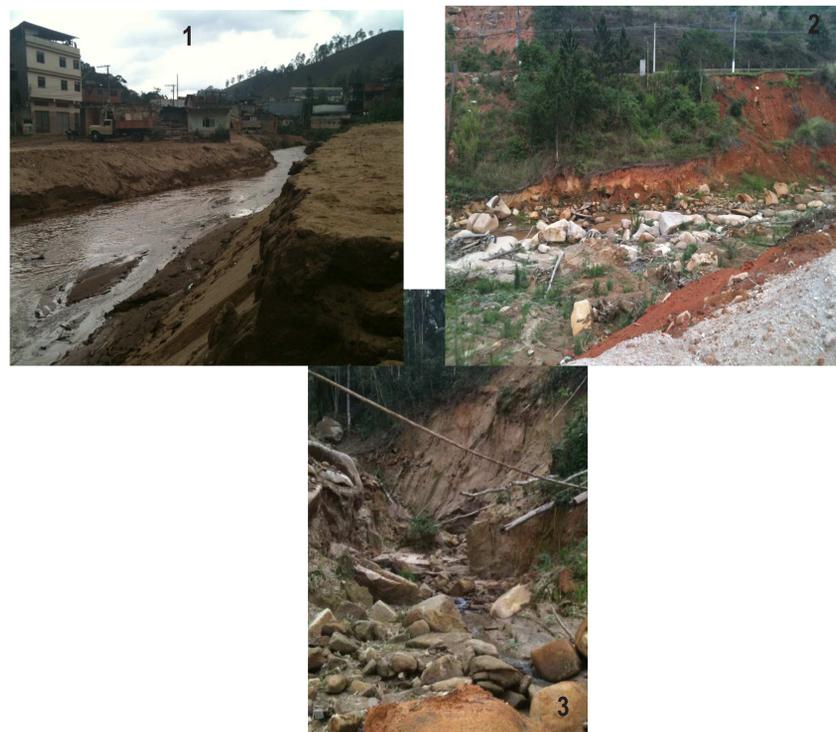
Além dessas características, os knickpoints foram preponderantes na segregação de partículas envolvidas na corrida. Apesar de ter sido classificada como uma corrida de lama – mud flow – os materiais envolvidos na mesma variam de tamanho. O material grosseiro ficou retido nos estrangulamentos e knickpoints ao longo do canal e boa parte desse material, não chegou a atingir a corrida principal, sendo depositados nos fundos de vales adjacentes. Isto foi percebido no Vale do Cardinot, no Vale do Paraíso e no Sítio Natureza, onde inúmeros blocos, seixos e cascalhos ficaram retidos e não conseguiram "vencer" as barreiras naturais, não atingindo, portanto, a corrida principal. Como mostra a montagem a seguir dos materiais envolvidos na corrida. A primeira no baixo curso detalhando a deposição de sedimentos; a segunda foto localiza-se próximo ao Sítio Natureza e ilustra os blocos exumados e pouco transportados devido à baixa declividade do relevo; A terceira foto demonstra blocos de diâmetros maiores que ficaram retidos nos knickpoints. Foto tirada no Sítio Natureza.
