# MEGADESASTRE '11 DA SERRA FLUMINENSE: NOVAS CONSIDERAÇÕES SOBRE A CORRIDA DE MASSADO VALE DO CUIABÁ, EM ITAIPAVA/PETRÓPOLIS - ANÁLISE DOS CONDICIONANTES GEOLÓGICOS

Rafael Corrêa De Melo<sup>1</sup>; Leonardo C. Varejão<sup>3</sup>; Aline Freitas Da Silva<sup>3</sup>; Francisco Dourado<sup>2</sup>

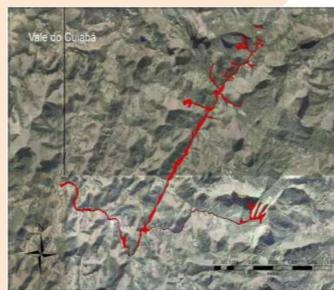
Figura 2 – Cicatrizes Plotadas em ortofoto indicando a extensão do movimento do Vale do Cuiabá e Vale do Santo Antônio

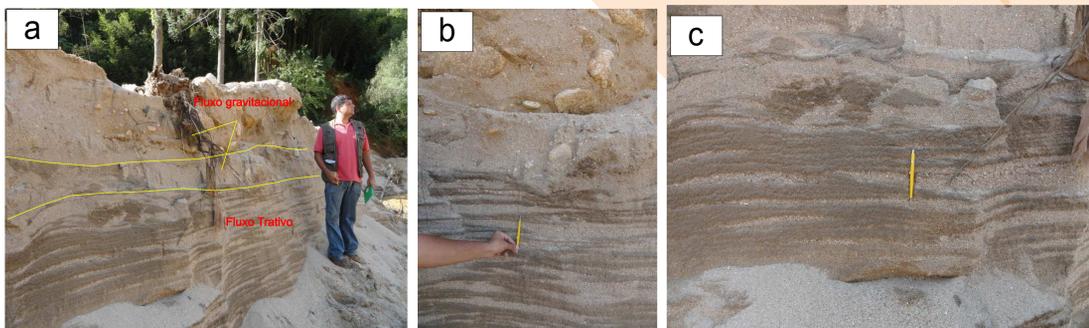
Ao observar o registro sedimentar da corrida é possível diferenciar dois tipos de fluxos durante o evento. O primeiro, com cerca de 1,50m de altura, indica fluxo trativo unidirecional de regime superior alto, apresentando estruturas plano-paralelas e feições de antiduna. Tal registro pode ser resultado da remobilização de depósitos de corridas de massa pretéritas e material advindo dos deslizamentos junto à cabeceira do vale. No terço superior do Rio Cuiabá, um dique de diabásio condiciona a mudança de direção da drenagem, formando um forte "Knickpoint". Neste ponto pode ter ocorrido um barramento natural, onde a carga sedimentar ao se acumular, rompeu o barramento natural gerando um fluxo hiperconcentrado.

O segundo, com cerca de 0,70m, indica fluxo gravitacional, apresentando gradação inversa dos seus grãos e mobilização de pequenos blocos de até 3m<sup>3</sup>. Tal registro pode ter sido gerado a partir do deslizamento de taludes laterais dos tributários do canal principal, à jusante do local do dique. O movimento se iniciou na crista dos taludes íngremes, mobilizando cerca de 1m de material, caindo sobre os depósitos de talús adjacentes as encostas, escavando-os.

Figura 3a - Registro sedimentar indicando fluxo trativo na base e fluxo gravitacional no topo. Figura 3b - Detalhe do registro sedimentar, mostrando os pulsos de fluxo. Figura 3c - Detalhe do Fluxo trativo.

O dique de diabásio teve papel fundamental no desastre, ao condicionar uma mudança brusca na direção da drenagem, permitindo que nesse ponto houvesse acúmulo de sedimento, que propiciou a formação do fluxo hiperconcentrado. O regime sedimentar indica que o fluxo hiperconcentrado mobilizou a maior parte dos sedimentos. Os fluxos gravitacionais, que geraram o registro superior no estrato observado, ocorreram a jusante do barramento e após o seu rompimento, indicando que ocorreram ao menos três pulsos sedimentares durante o evento.

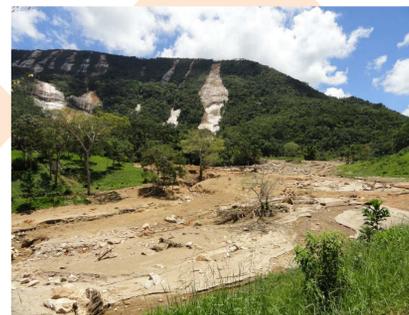
Figura 4 - Deslizamentos Planares nas encostas e o agrupamento do material deslizado ao longo do canal no terço médio superior do Vale do Cuiabá.

A corrida de massa do Vale do Cuiabá, no Distrito de Itaipava, em Petrópolis se desenvolveu ao longo do eixo principal do canal do rio, por uma extensão superior a 15 km; ela atingiu uma largura máxima entre 20 e 40 m e uma espessura máxima de 4m, cobriu todo o vale do Cuiabá após receber aporte de detritos de um outro vale - do Santo Antônio -, destruiu diversas casas e causou 71 mortes. Todo este processo destrutivo ocorreu entre 21hs do dia 11 e 6hs do dia 12 de Janeiro. Segundo relatos dos moradores, a primeira percepção de um desastre veio com o pulso de chuva extrema a 1 h da manhã. Com o segundo pulso às 4 hs da manhã do dia 12 de Janeiro, ficou claro a capacidade destrutiva do fluxo de massa detritica. A inspeção nos dias subsequentes revelou que dezenas de deslizamentos, planares e superficiais - desenvolvidos no contato solo-rocha e na quebra de inclinação dos taludes naturais ocorreram próximo às cabeceiras e nos taludes laterais dos canais de drenagem que compõem a parte superior da bacia do Rio Cuiabá. A massa deslizada teve a capacidade de mobilizar depósitos de talús/colúvio dispostos na base dos taludes laterais dos canais e, após escavá-los ou provocar o seu deslizamento por descalçamento, incorporou mais detritos ao fluxo torrencial.

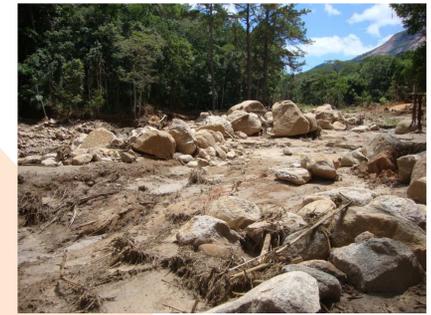
Figura 5 - Blocos Exumados e mobilizados presentes no eixo do canal

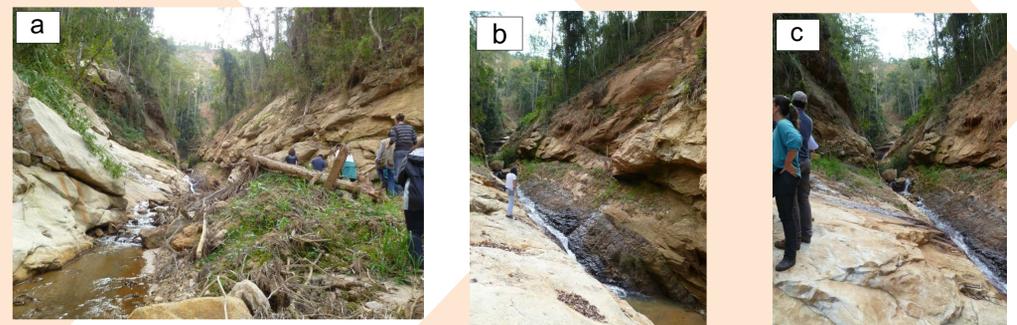
Ao alcançar o eixo principal do canal de drenagem do Cuiabá, no seu terço superior, a massa transportada e reunida, com mais densidade e velocidade, deu início ao processo de fluxo ou corrida ao longo do canal principal. Na sua trajetória a corrida principal recebeu aportes laterais de corridas de massa secundária. Neste setor, os depósitos de corridas de massa pretéritas, que alcançavam espessura máxima de 1 m, foram incorporados ao movimento. No terço superior do Vale, um dique de diabásio condicionou uma mudança brusca na direção da drenagem, formando um cotovelo. A erosão diferencial dessa litologia formou um "cânion" onde desenvolveu-se um barramento natural. Quando rompeu, a carga sedimentar represada e supersaturada deu viscosidade e densidade suficiente para o fluxo escavar violentamente o eixo e as laterais do canal incorporando mais massa ao movimento. A mobilização de blocos a jusante do barramento pode ter sido possível graças a densidade adquirida pelo fluxo, após o rompimento do barramento, que gerou um pulso de fluxo hiperconcentrado. Deslizamentos dos taludes adjacentes, a jusante do barramento, em um momento posterior ao seu rompimento, podem ter gerado o registro de fluxo gravitacional observado.

Figura 6a - Barramento Natural desenvolvido pelo dique de diabásio. Figura 6b - Detalhe do dique de Diabásio. Figura 6c- Detalhe do "cânion" formado a partir da erosão diferencial do dique.

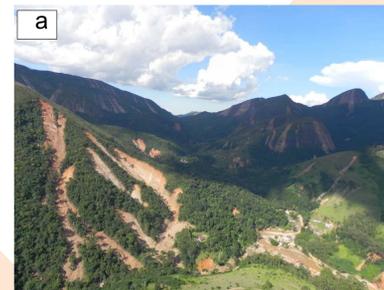
Figura 7a - Foto aérea dos deslizamentos dos taludes laterais.

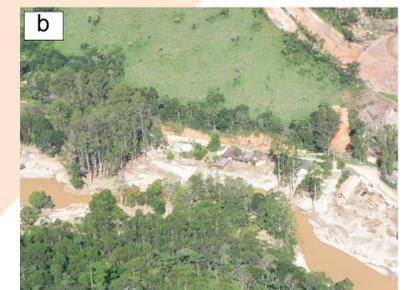
Figura 7b - Foto aérea da principal área de deposição.
