**comLATÓRIO N° 007/2023**

**EMOP-DEPGEO**

**VISTORIA – ENSEADA DO ABRAÃO – ENCOSTA A MONTANTE DO COLÉGIO ESTADUAL /MUNICIPAL BRIGADEIRO NÓBREGA UNIDADE COMPARTILHADA**

**CIDADE – ANGRA DOS REIS  
BAIRRO – ILHA GRANDE**

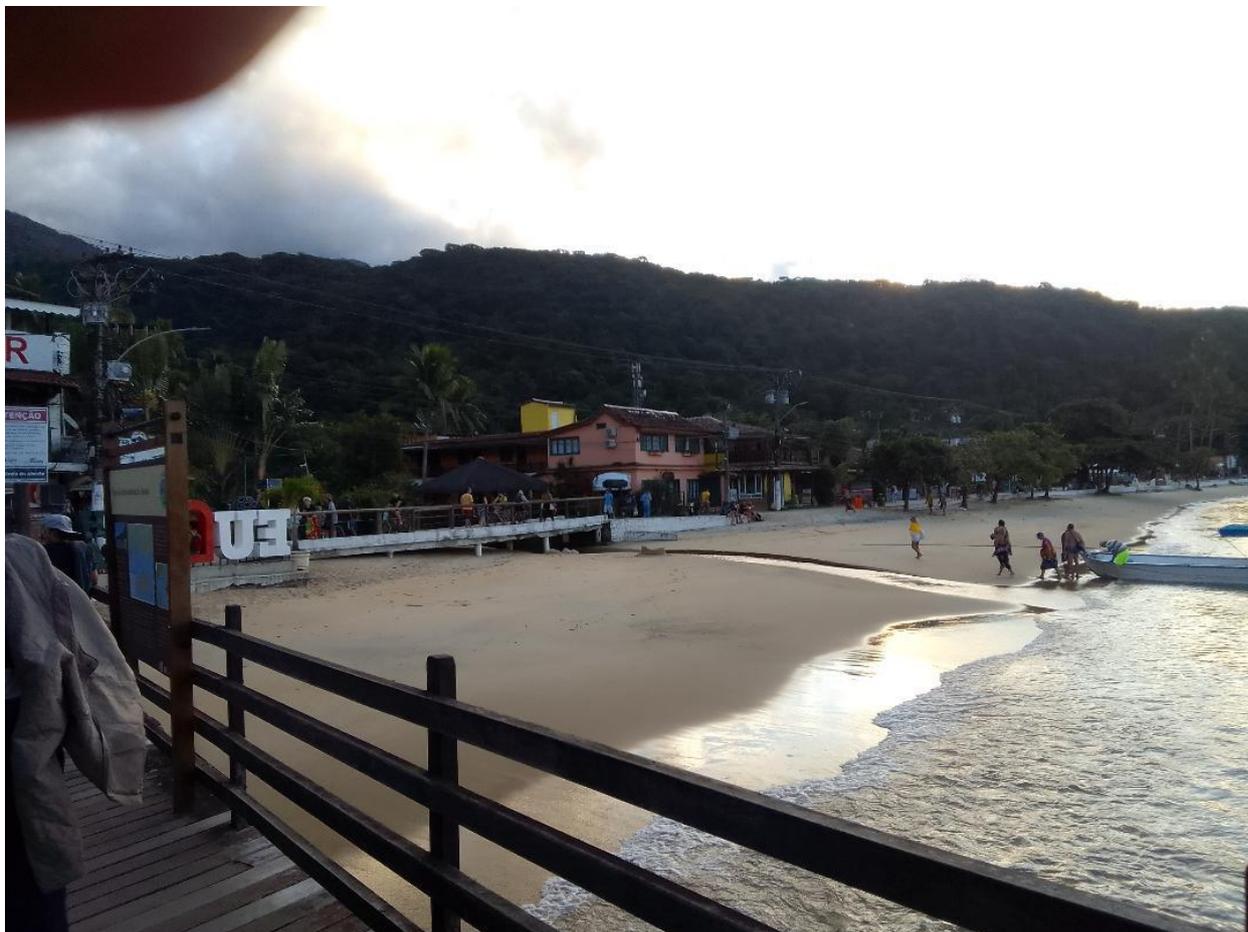
### **Foto 1**

A foto retrata uma bela vista panorâmica da praia e comércio na Vila do Abraão, ao fundo revela a encosta revestida de mata atlântica com seus problemas de instabilidades na área de interesse situada a montante do Colégio Brigadeiro e casas adjacentes.

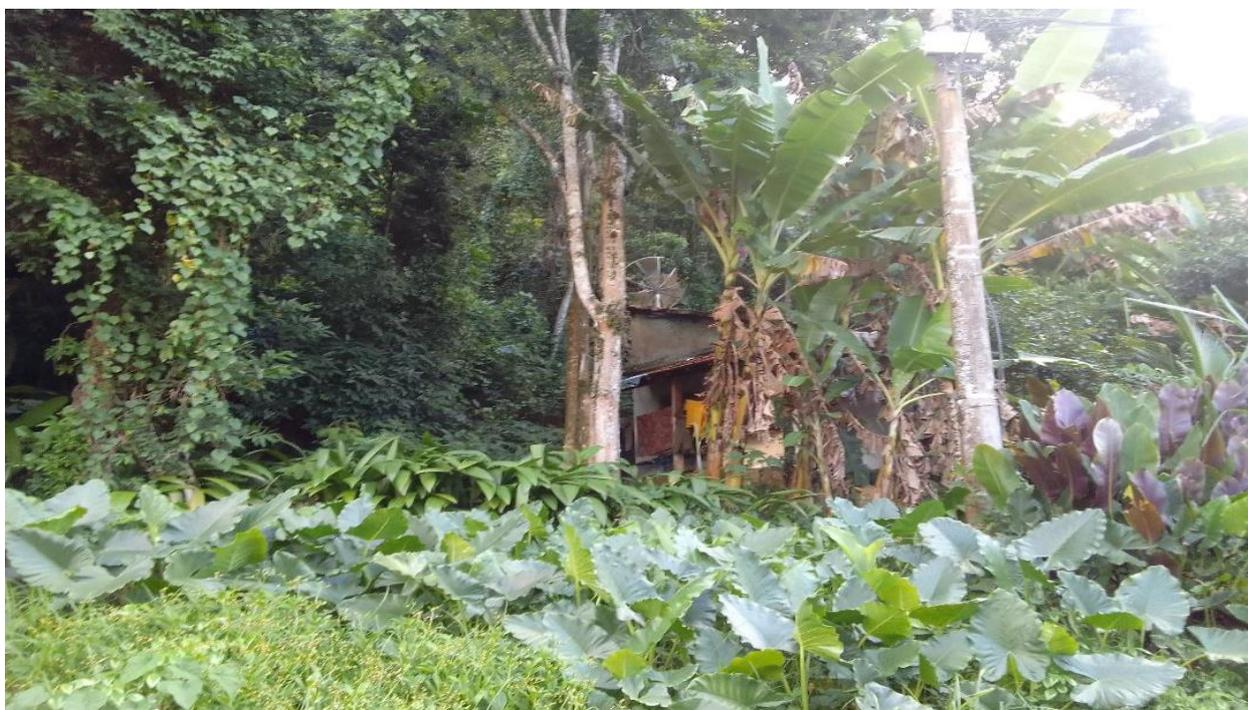
#### **Foto 4**

A foto revela a ocupação no pé da encosta, talude localizado a montante do Colégio Brigadeiro Nóbrega e casas adjacentes em situação de grande risco de serem atingidas pelos escorregamentos de massa detrítica existentes no topo e das

instabilidades existentes em toda a superfície do mesmo, caracterizadas pela ocorrência de inúmeros blocos de rocha e matacões que se encontram espalhados sobre toda a superfície em condições de equilíbrio instável, ocorrência do transporte da massa de solo coluvionar depositada na base da encosta situada imediatamente a montante das edificações, pela força das águas pluviais que descem com bastante energia pelo talvegue e linhas de drenagens existentes com descarga final ao longo dos fundos do Colégio e casas adjacentes, caracterizando um alto risco de poder destrutivo físico e material para os seus ocupantes.

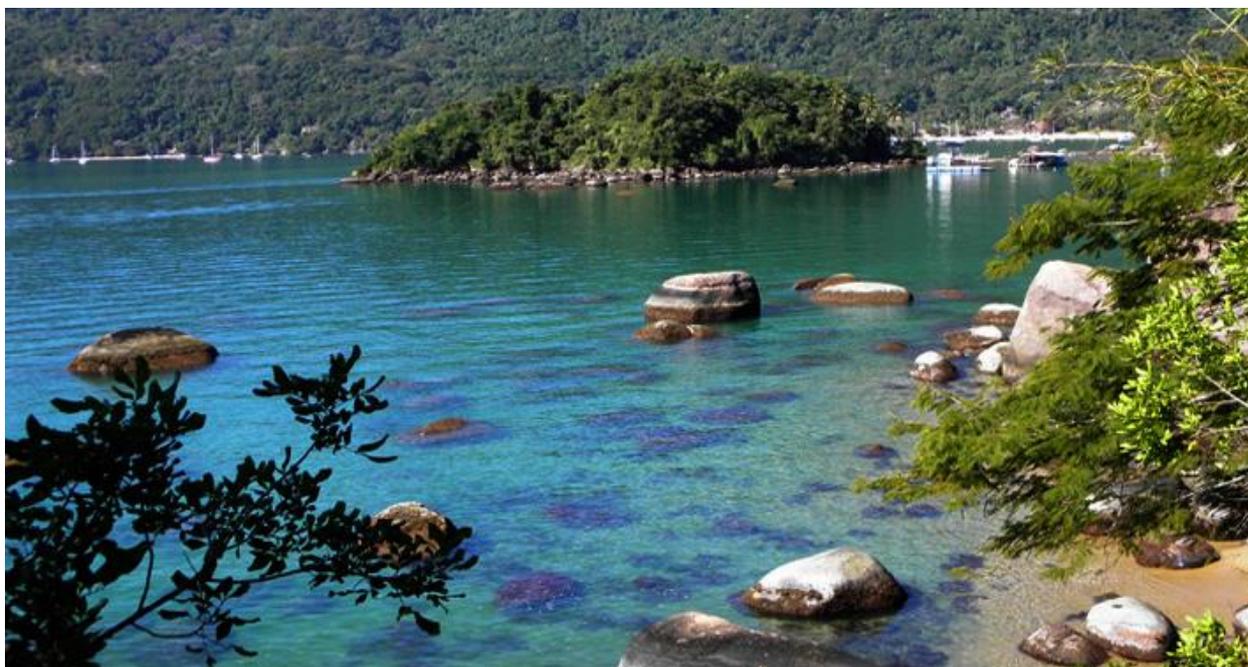
### **Fotos 5 e 6**

As fotos revelam uma bela vista da Enseada do Abraão, e a presença do talus situados a beira mar caracterizados pela existência de diversos blocos de rocha que sofreram quedas do alto das encostas ao longo dos séculos e ali hoje se encontram

depositados, cujo processo evolutivo e atual de anomalia geotécnica representa um alto risco de danos físicos e materiais generalizados aos seus ocupantes.

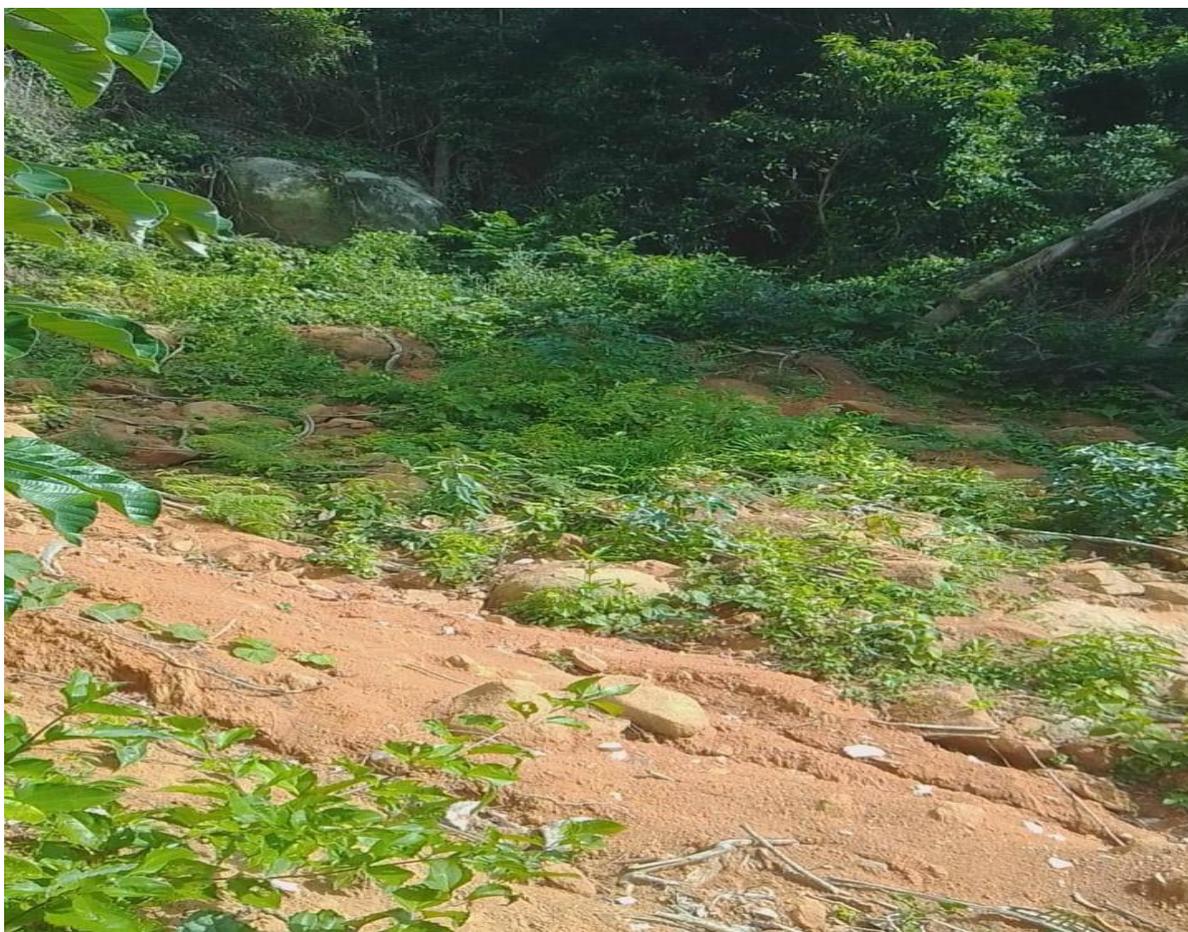
## Foto 7

A foto revela instabilidades existentes em nível próximo ao topo da encosta, caracterizada pela ocorrência de escorregamentos de massa detrítica constituída de solo + blocos de rocha + matacões, formando ao fundo um talude vertical em situação de grande instabilidade, bem como, a ocorrência do tálus sobre toda a superfície deste talvegue em condições de alto risco de escorregamento, principalmente no período de chuvas fortes, meses de verão, caracterizando um alto risco de poder destrutivo físico e material para os ocupantes do Colégio Brigadeiro Nóbrega e casas adjacentes.

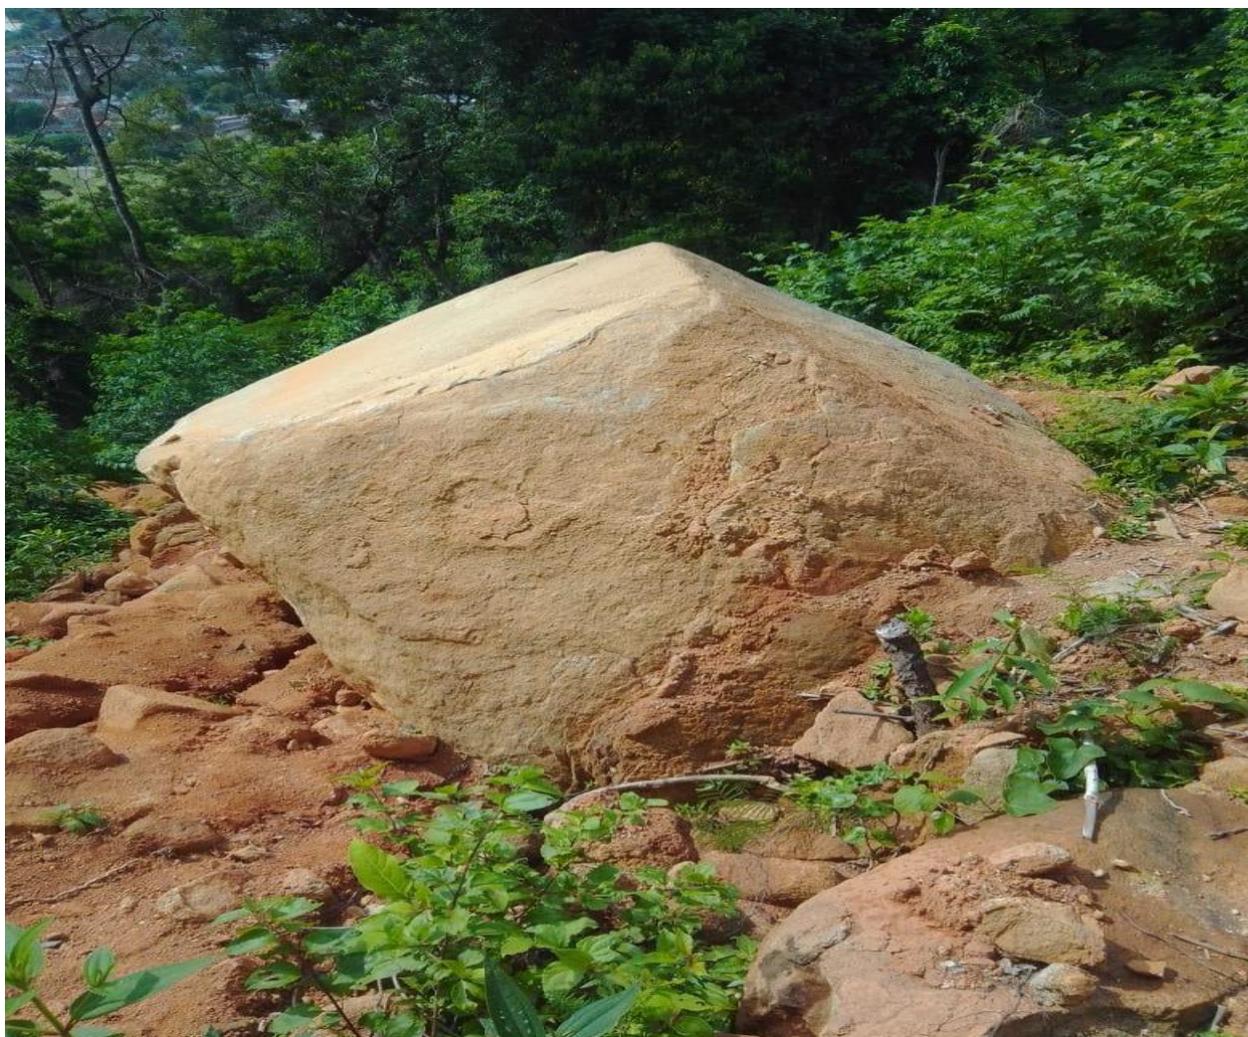
### **Foto 8**

A foto revela o Tálus decorrente do escorregamento do talude acima citado, caracterizando uma situação de grande instabilidade e risco de movimentação desta massa detrítica constituída de solos finos + blocos rocha de grandes volumes + matacões que se encontram totalmente expostos a ação mecânica e erosiva das águas pluviais principalmente o período de chuvas fortes nos meses de verão

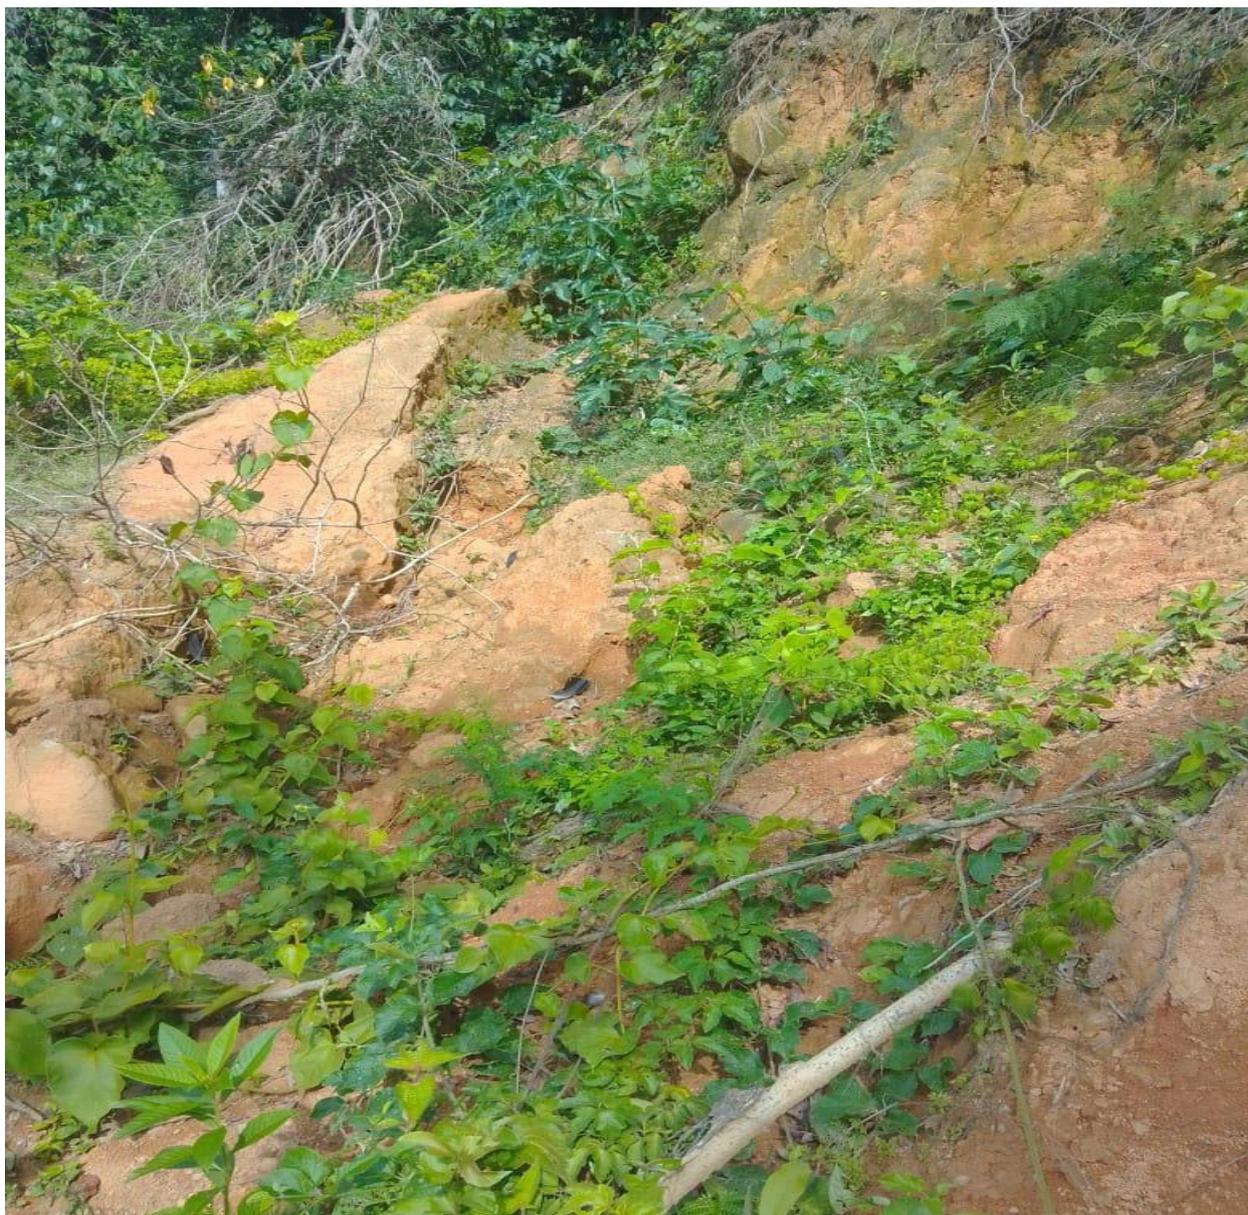
**Foto 9**

A foto revela os vestígios do escorregamento ocorrido recentemente no topo do talude com a massa detrítica sobreposta ao manto residual apresentando grande instabilidade e risco de escorregamento conforme descrito acima.

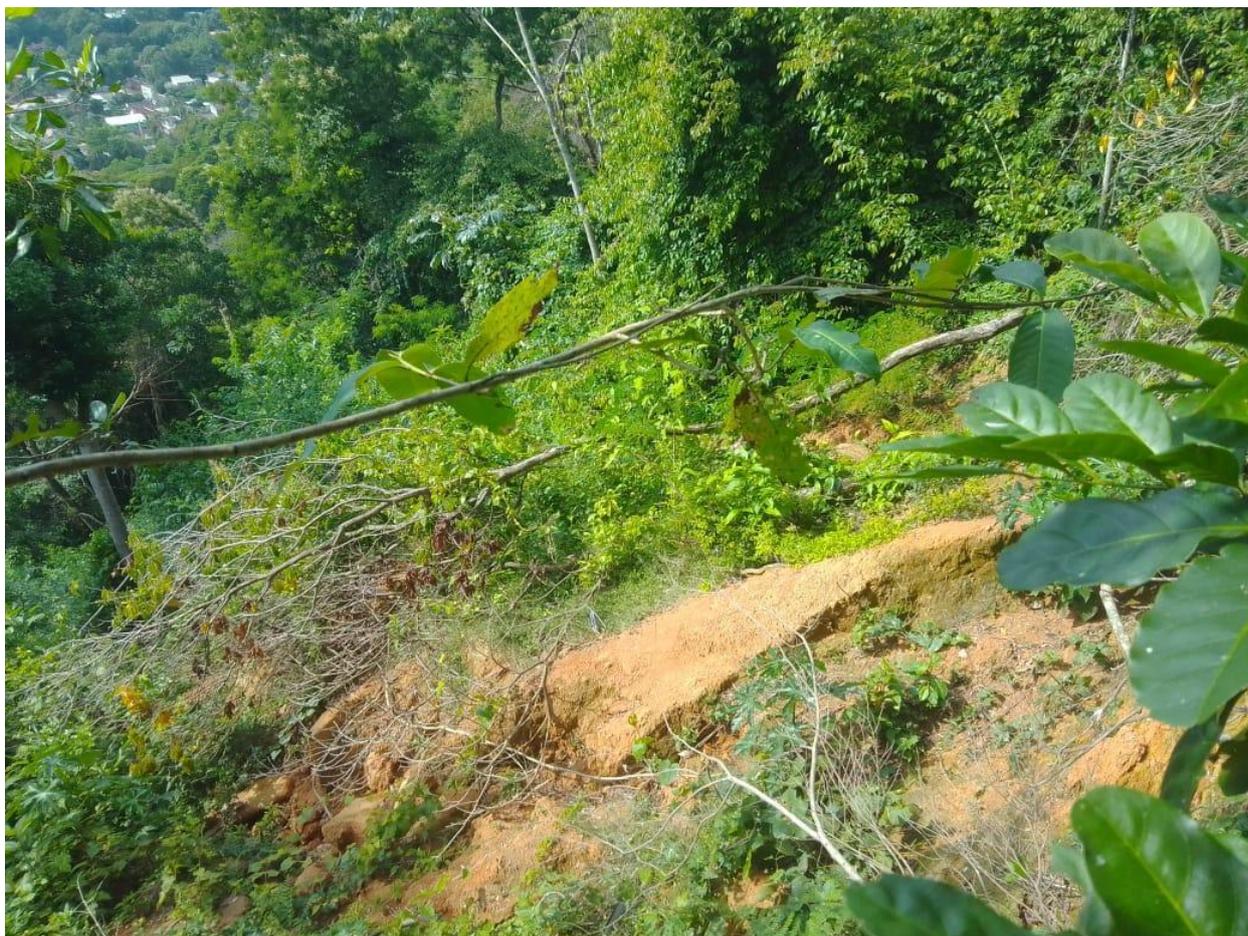
**Foto 9, 10 e 11**

As fotos revelam o escorregamento ocorrido ao longo do talvegue com destruição da vegetação, alcançando níveis desde o topo até a base da encosta, caracterizando uma situação de alto poder destrutivo e risco de acidentes com danos físicos e materiais para os ocupantes situados ao longo do pé deste talude, principalmente no período de chuvas fortes nos meses de verão.

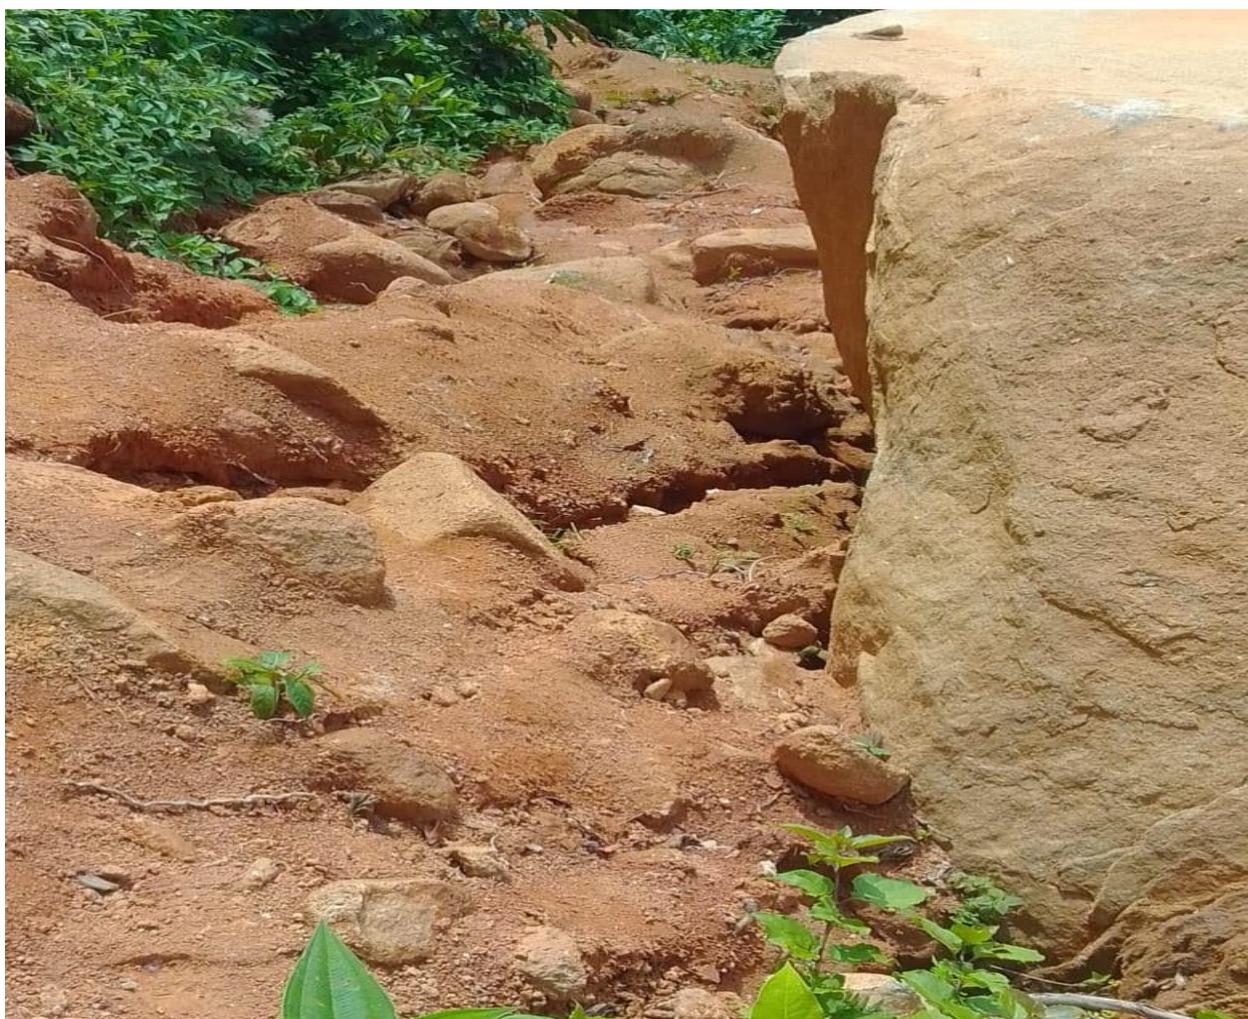
**Foto 12**

A foto representa uma situação de risco geotécnico mais elucidativo de sua grandeza e volume, caracterizada pela ocorrência do Tálus/Colúvio, material constituído de solo + blocos de rocha + matacões situados ao longo do talvegue apresentando como o descrito acima, alto risco de movimentação e alcance da base da encosta e que necessita de intervenção com a maior brevidade possível de obras de contenção, drenagem das águas pluviais desde o topo até a descarga final no mar.

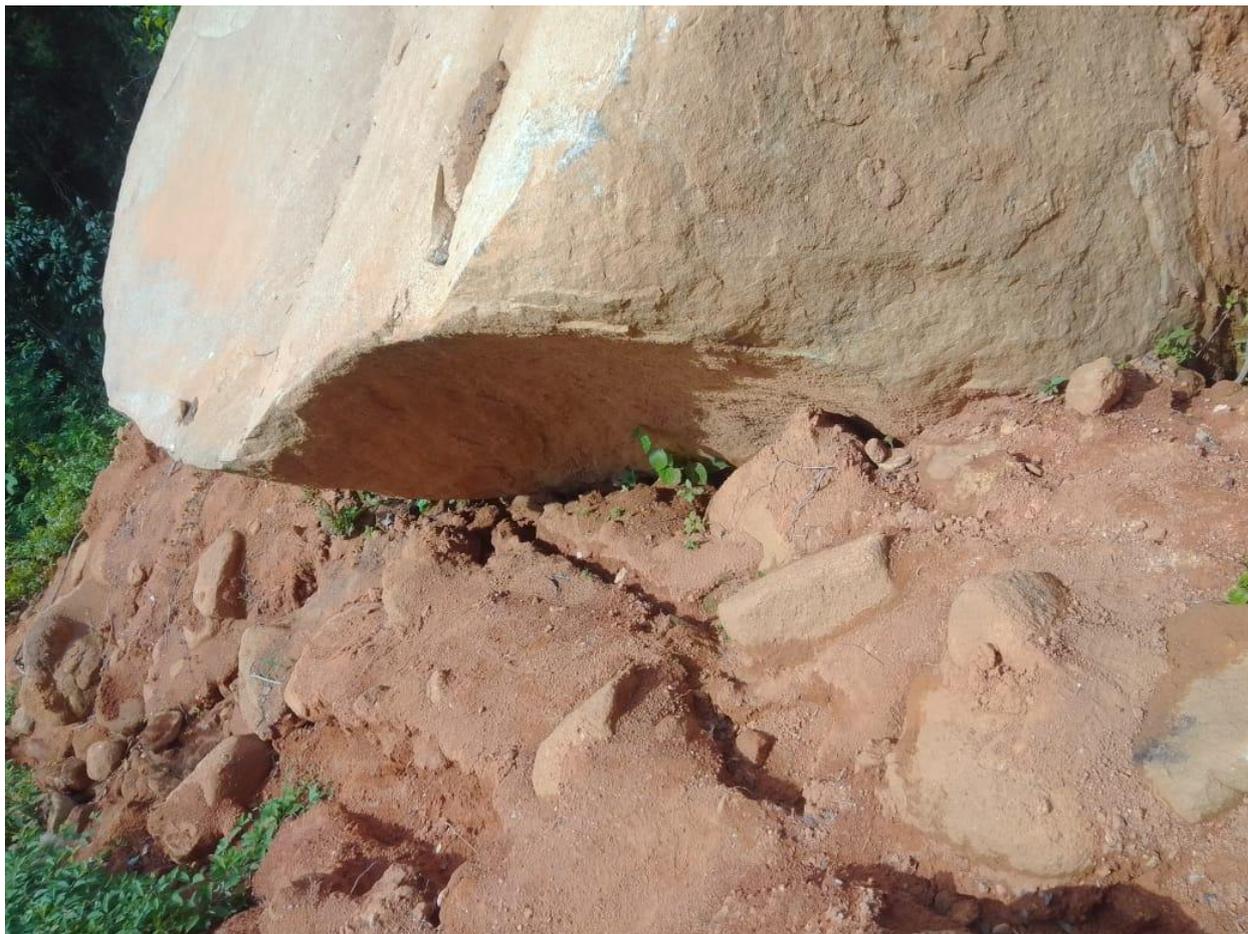
### **Foto 13**

A foto revela uma situação de grande instabilidade do bloco de rocha apoiado sobre a massa detrítica em condições de equilíbrio instável e com iminência de queda.

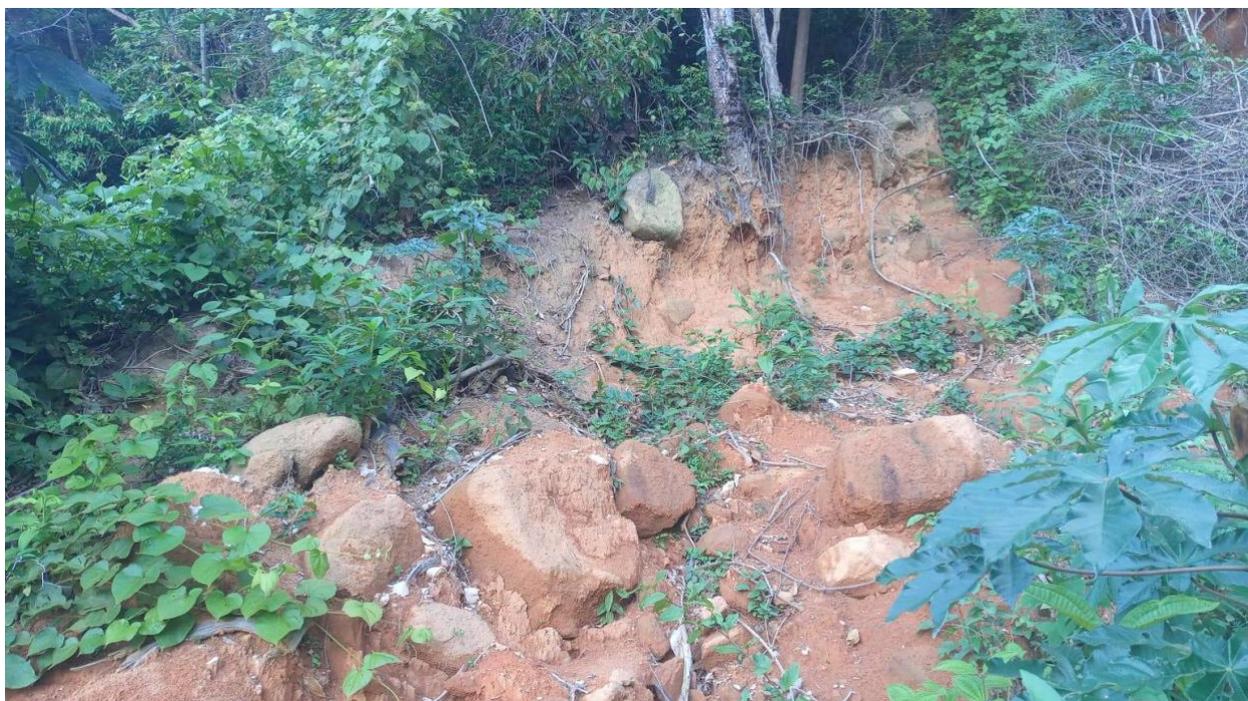
**Foto 14**

A foto revela o talude remanescente do escorregamento formado em nível próximo ao topo da encosta, apresentando inclinação íngreme e os vestígios de quedas de blocos de rocha, árvores e destruição da vegetação a jusante, representando um alto risco de movimentação com grave preocupação de atingir as edificações situadas na base da encosta causando danos físicos e materiais irreparáveis., exigindo com isso a necessidade de execução imediata de obras de contenção, retaludamento, drenagem das águas pluviais e proteção superficial com o plantio de vegetação nativa da mata atlântica existente.

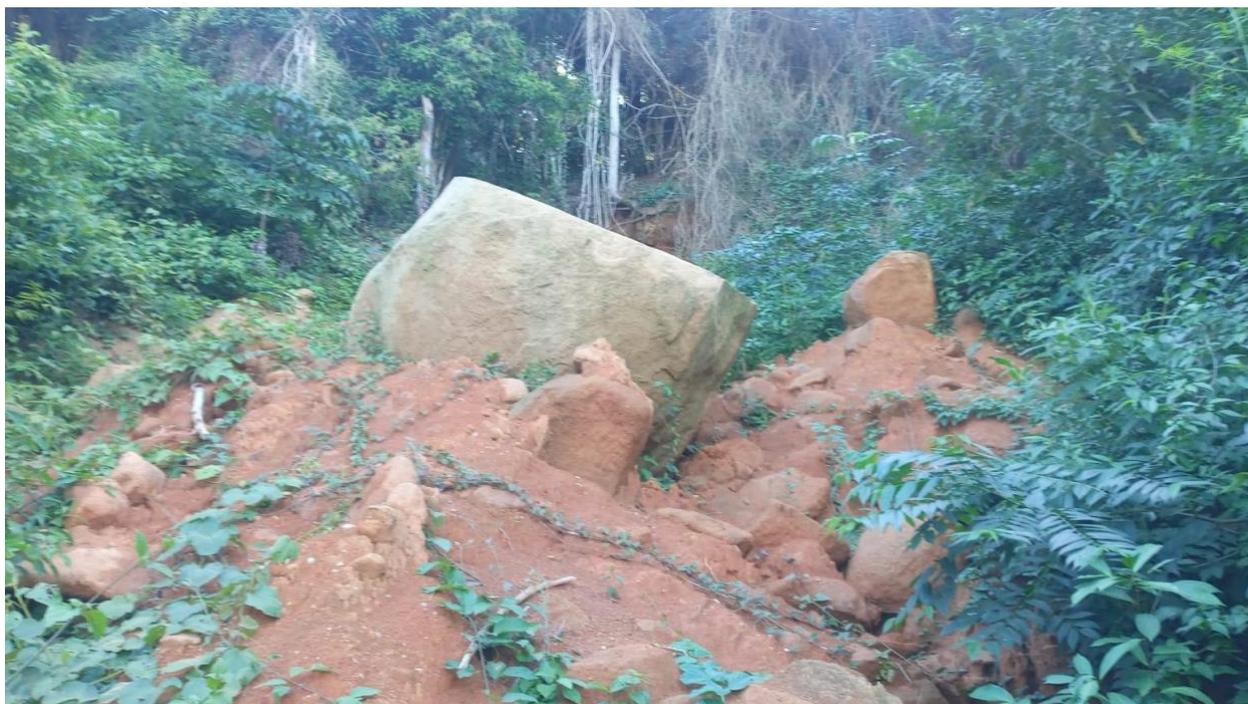
**Foto 15**

A foto revela o grande volume de material escorregado e que se encontra depositado dentro do talvegue em condições críticas de equilíbrio, totalmente vulnerável ao escorregamento encosta abaixo pela força da gravidade induzido pela ação erosiva das águas pluviais se constituindo portanto em uma situação de elevado risco para os ocupantes das edificações localizadas ao longo da base.

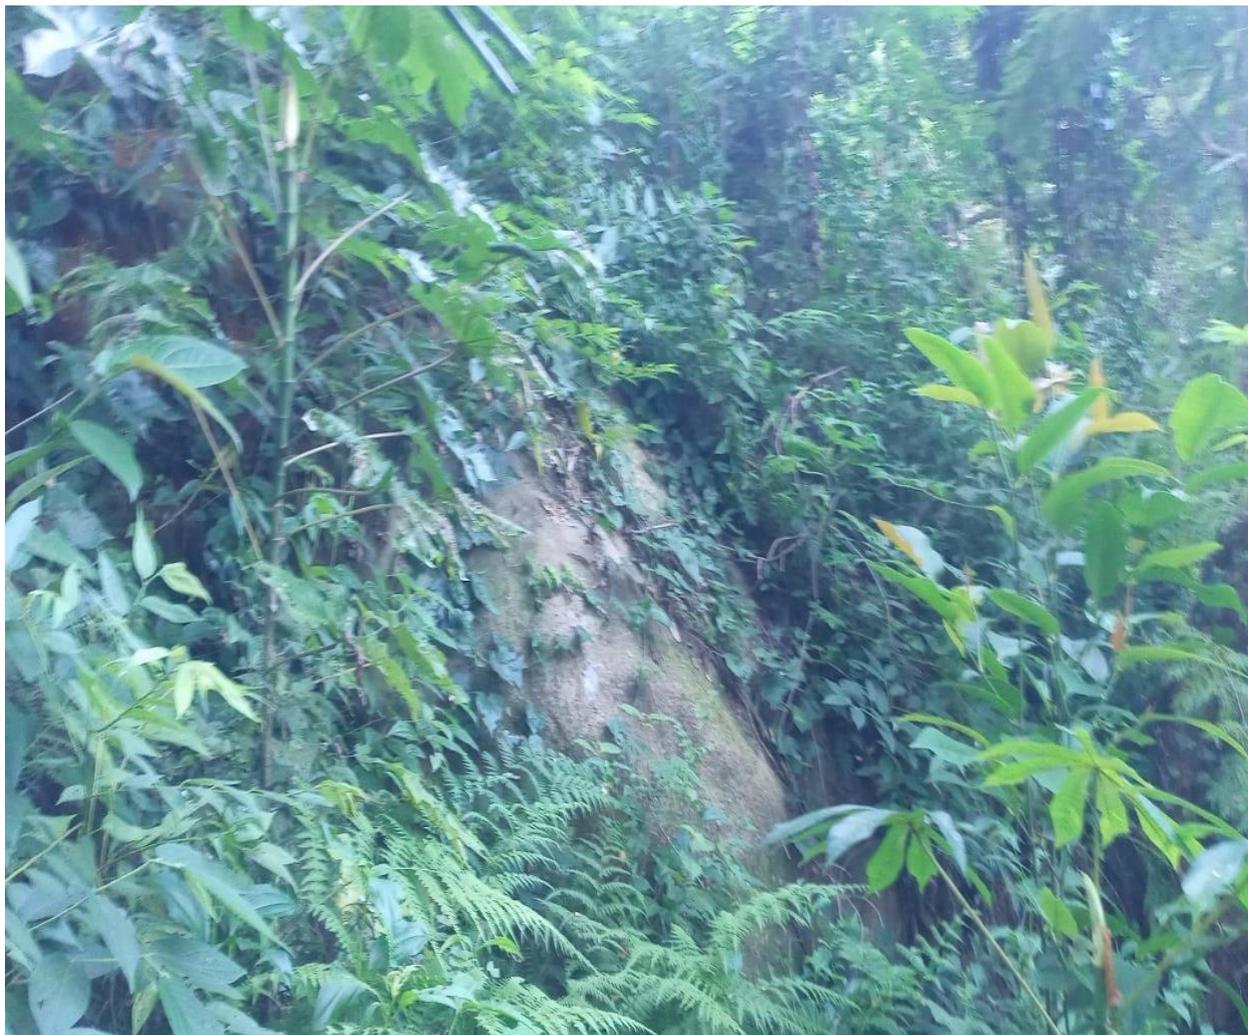
**Foto 16**

A foto revela a ocorrência de falhas na vegetação de proteção superficial em diversos pontos da encosta, favorecendo o processo erosivo do solo pela ação mecânica das águas pluviais.

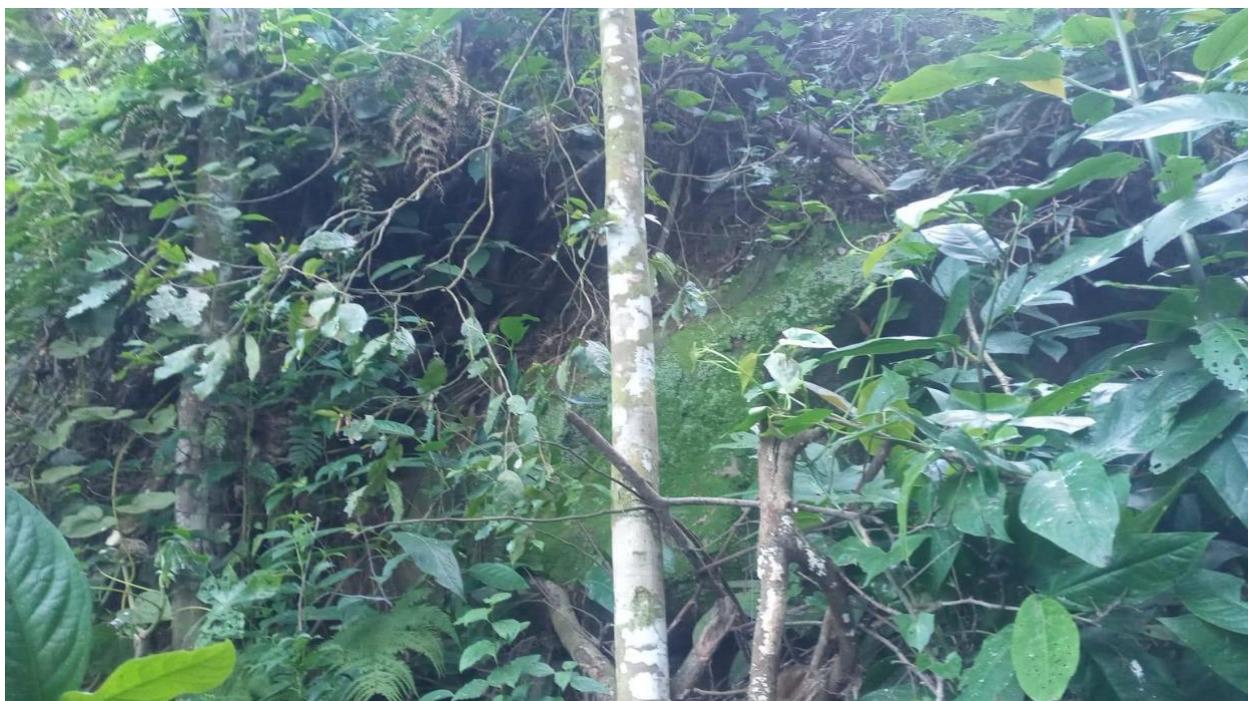
**Foto 17**

A foto revela o talude vertical formado ao longo da base situado imediatamente a montante das casas existentes. Necessitando de obras de retaludamento e contenção e proteção superficial com o plantio de vegetação nativa de mata atlântica.

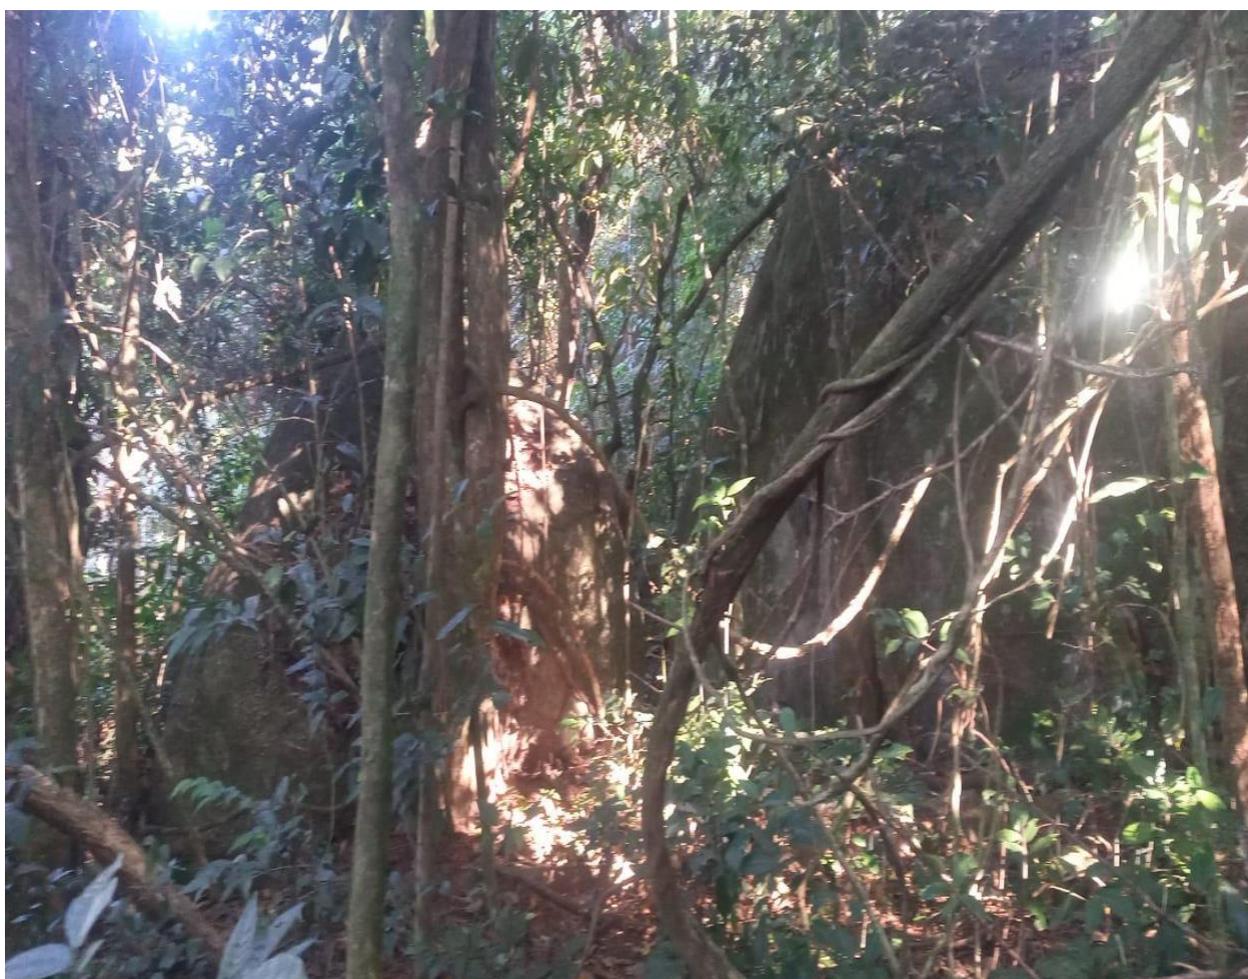
**Foto 18**

A foto revela a propagação da luz solar permeando a vegetação em razão da deficiência de cobertura vegetal favorecendo o processo contínuo de erosão das camadas superficiais do solo promovendo com isso o descalçamento e movimentação dos inúmeros blocos de rocha e matacões existentes na superfície do talude, cuja anomalia caracteriza uma situação de caráter progressivo com tendência de agravamento ao longo do tempo aumentando ainda mais a situação de instabilidade já existente.

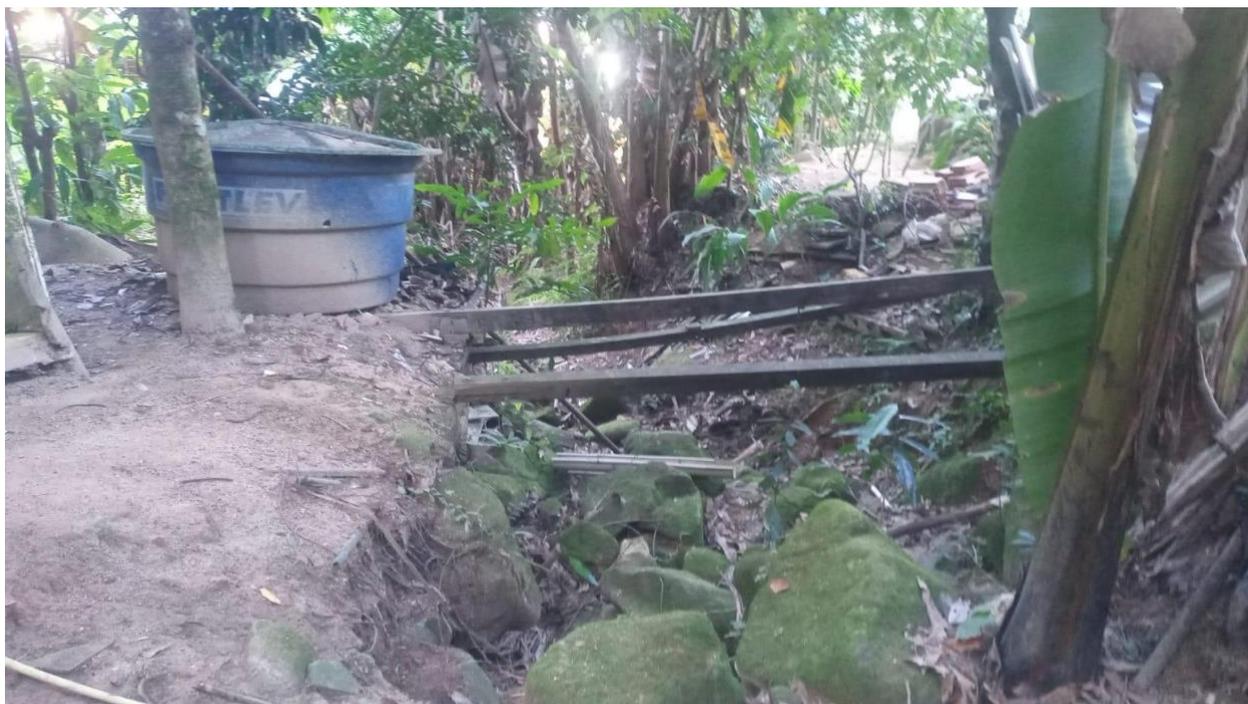
**Foto 19**

A foto revela a ocorrência de instabilidades no pé do talude imediatamente a montante da edificação ali existente, caracterizadas pela ocorrência de diversos matacões dentro da linha de drenagem construída por ação antrópica situada desde o topo até a base da encosta.

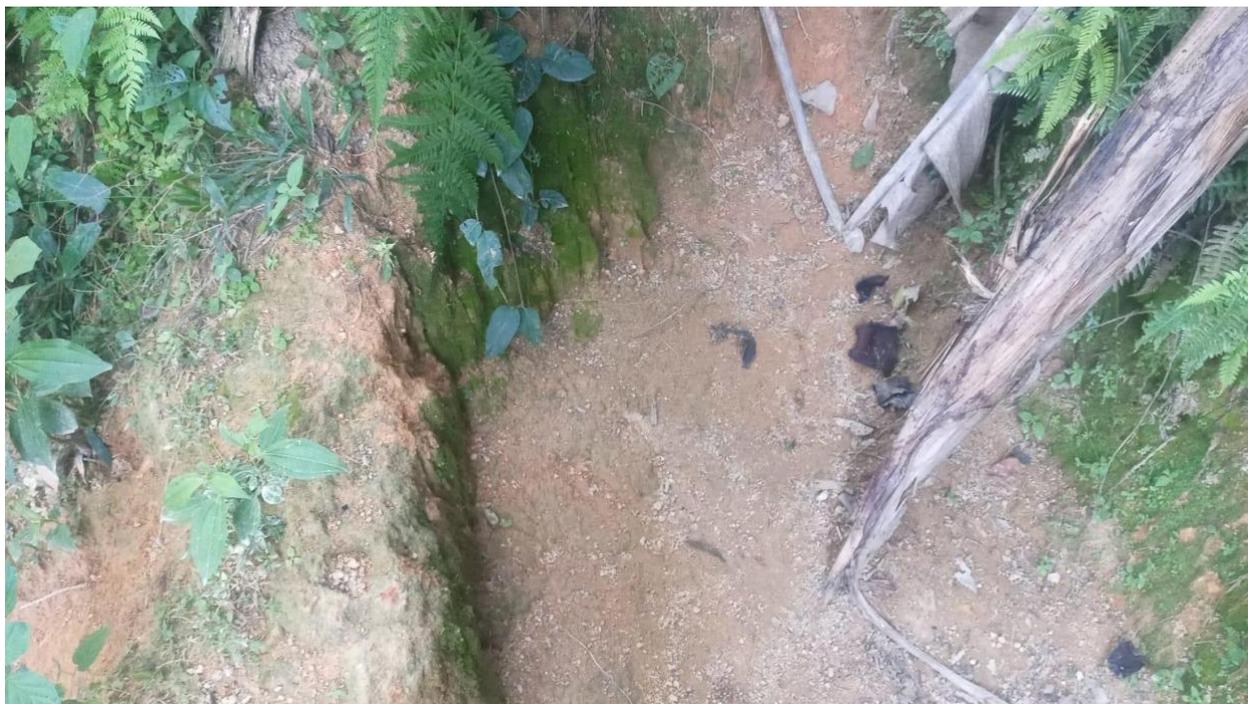
**Foto 20**

A foto revela a linha de drenagem criada por ação antrópica ao longo do talude desde o topo até a base com trajetória de descarga direcionada para os fundos do Colégio Brigadeiro Nóbrega.

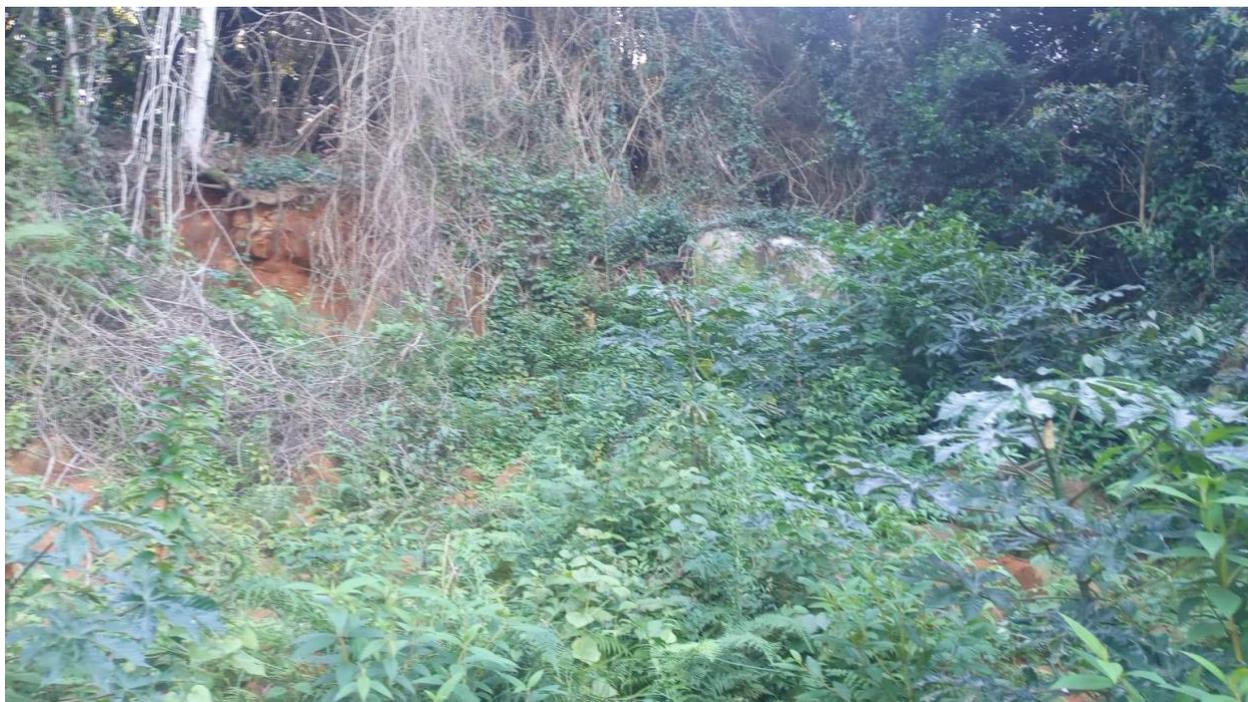
**Foto 21**

A foto revela os vestígios de destruição da vegetação ao longo da superfície do talvegue, promovido pelo escorregamento da massa detrítica, caracterizando o grande volume de material proveniente desta ruptura e o risco que representa para a população situada na base da encosta.

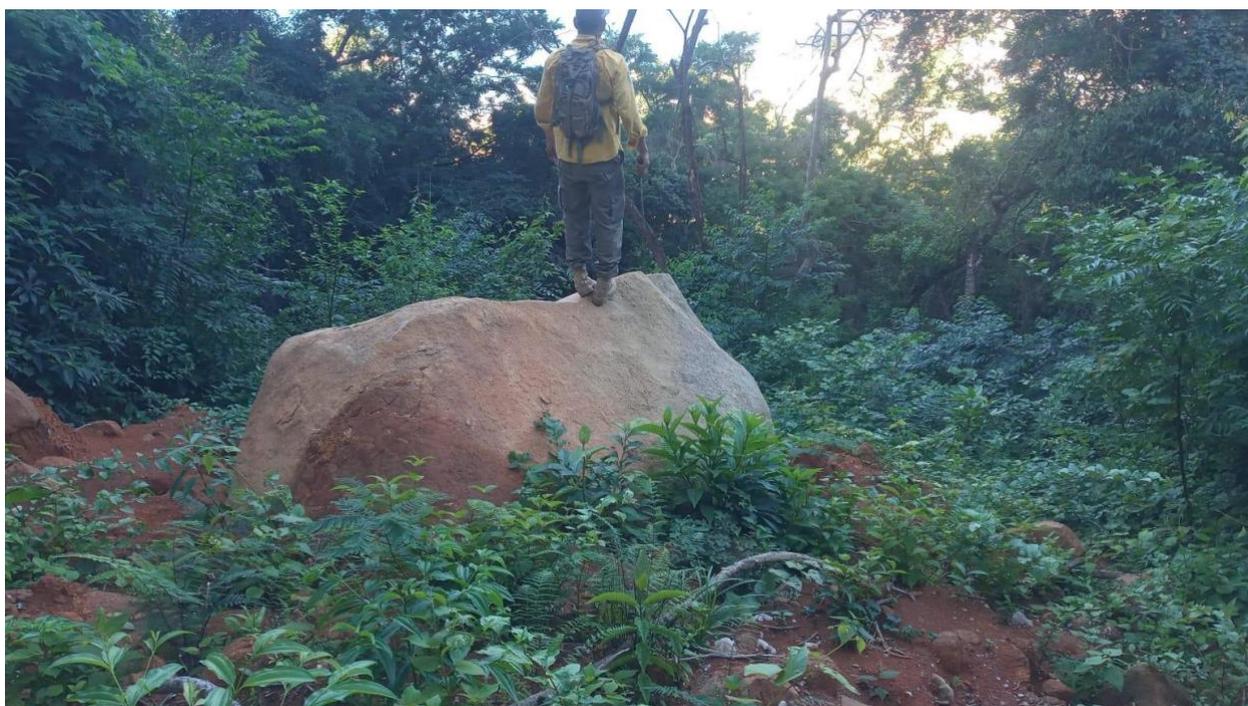
**Foto 24**

A foto revela a situação de equilíbrio instável de um bloco de rocha de grandes proporções situado dentro da superfície do talvegue, local de concentração e descida das águas pluviais em condições de equilíbrio instável e com iminência de escorregamento, apresentando risco elevado de atingir as edificações situadas a jusante localizadas na base da encosta.

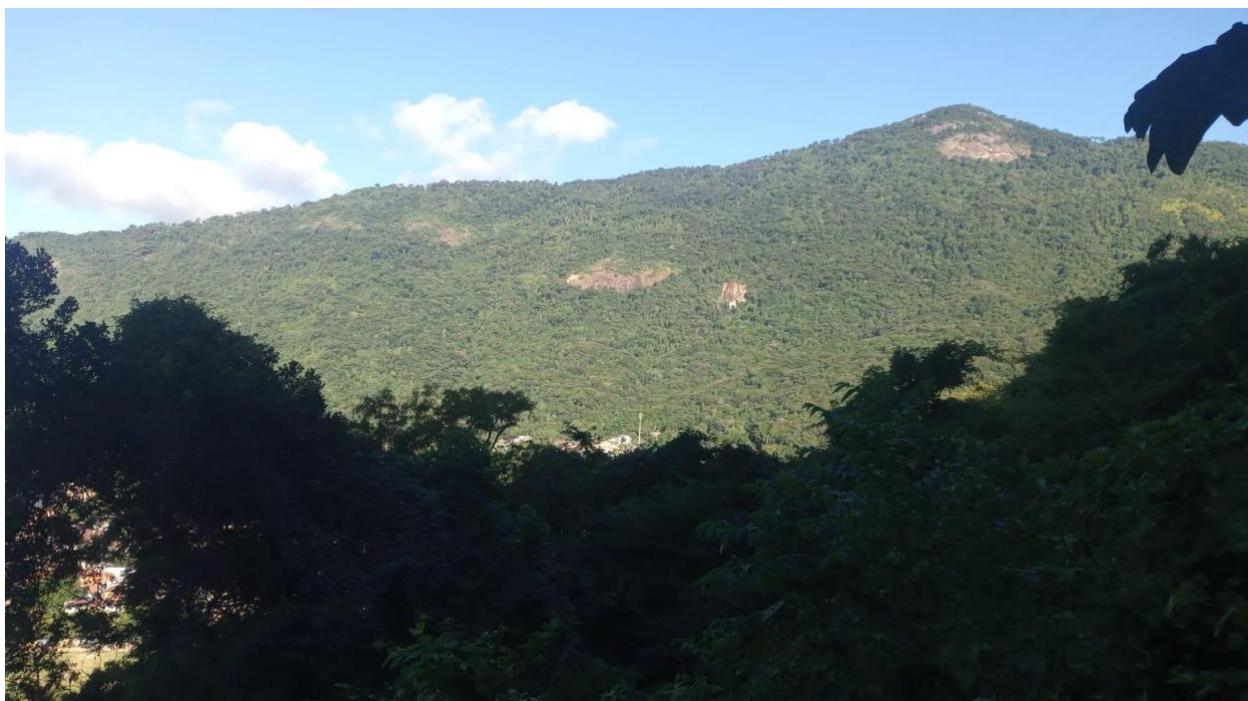
**Foto 25**

A foto revela uma vista frontal da encosta situada a montante da Vila do Abraão, apresentando os vestígios de escorregamentos pretéritos e instabilidades existentes de caráter contínuo e progressivo bastante suscetível ao escorregamento devido as deficiências de proteção superficial (falhas na cobertura vegetal), ao intemperismo em estágio avançado do maciço solo/rocha e sua topografia bastante acidentada com inclinações íngremes. Portanto uma situação que necessita de monitoramento e intervenção contínua destas instabilidades.
