# Descrição das ocorrências atendidas no dia 17/02/2021

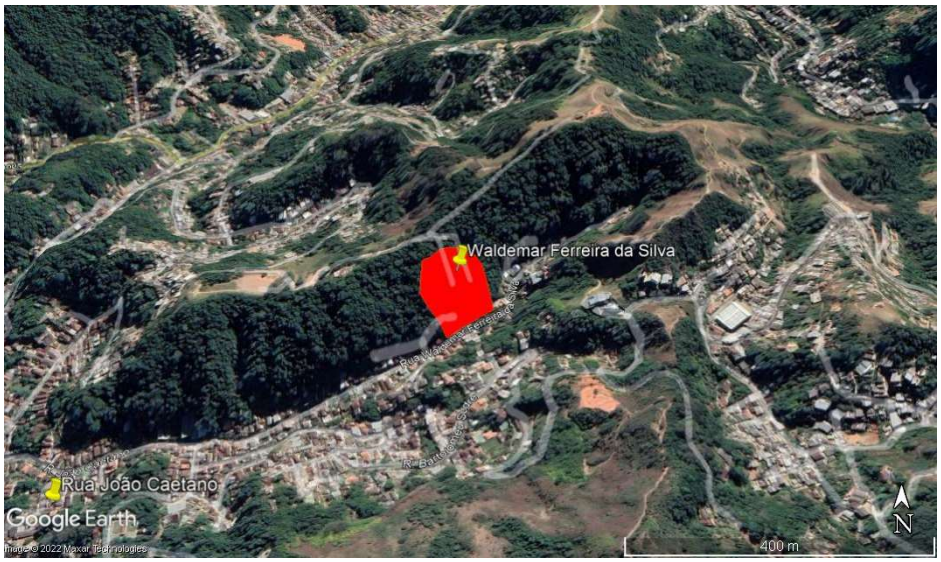
Figura 3: Polígono de interdição: Rua Waldemar Ferreira da Silva.

Deslizamento de grande porte atingindo casas em vila de endereço no número 523, também conhecida como Morro do Pinto. Interdição e evacuação de toda a extensão do morro com face para a rua, somando cerca de 15 casas. Na mesma rua foram interditados 2 imóveis atingidos por deslizamentos pontuais.
