ATENDIMENTOS EMERGENCIAIS EM PETRÓPOLIS

ABRIL DE 2022

Deslizamentos na Rua Glauce Rocha - Independência

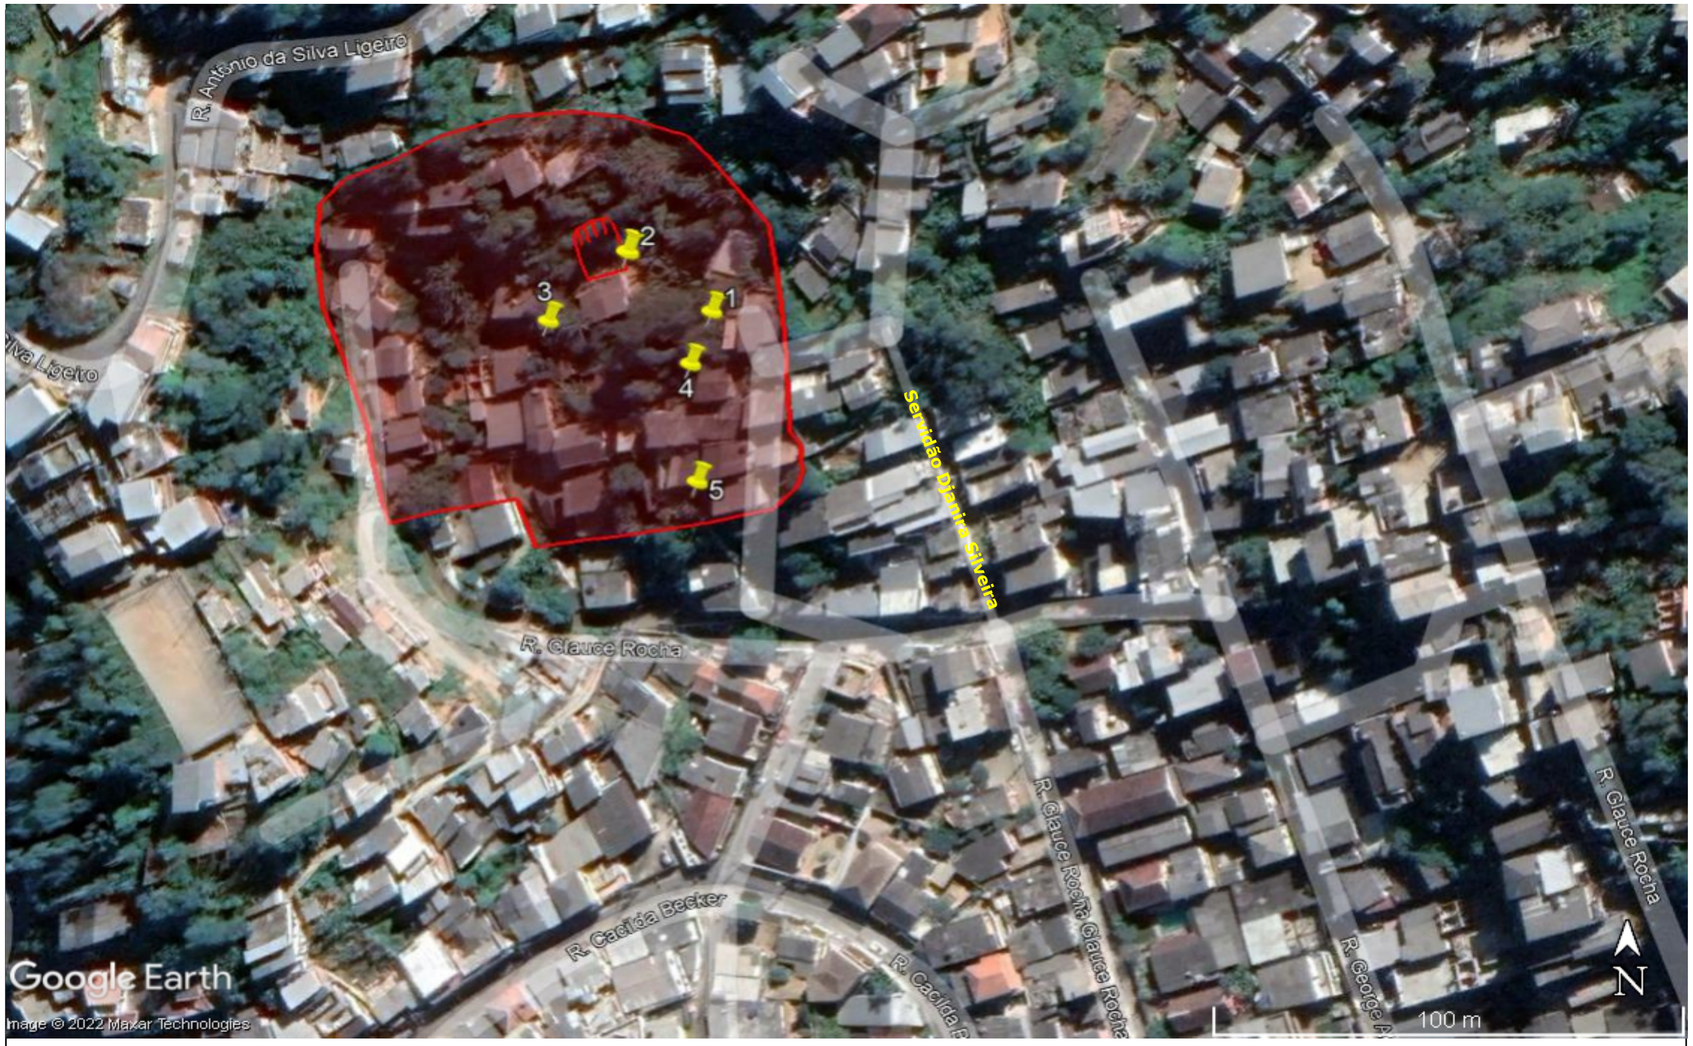
Ocorrência de um ponto de deslizamento nos fundos da última casa (s/n), com acesso pela servidão do bar do "Tita", na rua Glauce Rocha . Não houve dano a residência, nem vítimas. Trata-se de um deslizamento planar de solo residual, com dimensões de aproximadamente 5 metros de altura e 3 metros de extensão lateral. No momento da vistoria, foram observadas feições indicativas de um processo complexo de movimentação de massa, sobretudo por se tratar de uma área de fundo de vale, com drenagem perene. Atenta-se para a presença de trinca, de extensão métrica, na parte da frente de uma casa localizada a montante da encosta em que houve o deslizamento, cerca de 6 m de distância do topo da cicatriz. Ademais, nota-se que as casas foram construídas sobre material transportado, além da região conter bananeiras, indicativo para solo suscetível a processos erosivos. De acordo com a complexidade da área e do evento, foi delimitado o polígono de risco remanescente incluindo as edificações a montante e a jusante da cicatriz.

Cicatriz de deslizamento

Delimitação da área de risco remanescente

Alcance do deslizamento
