## **RELATÓRIO DE FISCALIZAÇÃO**

| <b>1 – Nº de Relatório (RF CAENE):</b><br>P_026_25 | <b>2 – Data da Fiscalização:</b><br>21/02/2025 | <b>3 – Concessionária Fiscalizada:</b><br>CEG Rio |

**7 – Objetivo da Fiscalização:**  
Vistoria realizada com o objetivo de verificar o estado de conservação da Estação de Válvula de Bloqueio XV03.

| <b>Número do Inventário:</b><br>VL-R.16.00-0290 | <b>Nome da Estação:</b><br>Válvula de Bloqueio XV03 | <b>Zona:</b><br>Fluminense |

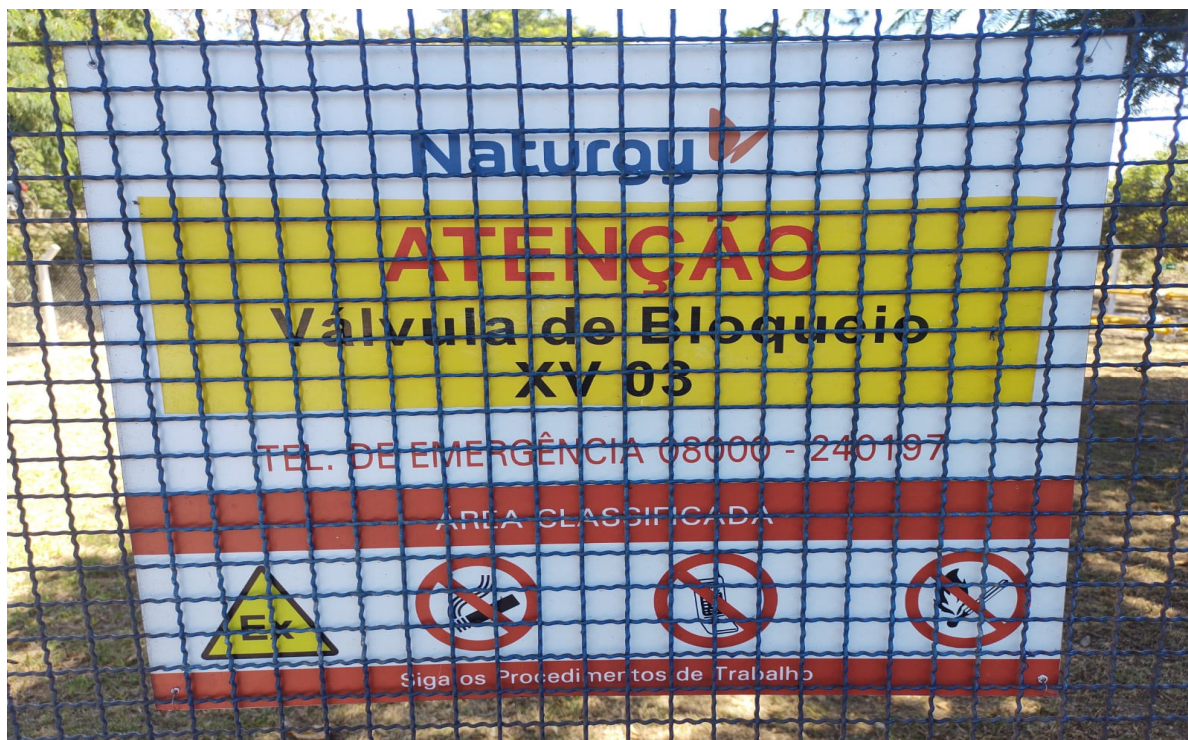
Vistoria realizada em conjunto com a Concessionária, representada pelo funcionário Rômulo Rosemberg, com o objetivo de verificar as instalações e a manutenção da Estação de Válvula de Bloqueio XV03 no município de Casimiro de Abreu/RJ (Foto 1).

Foto 1: Identificação da estação.

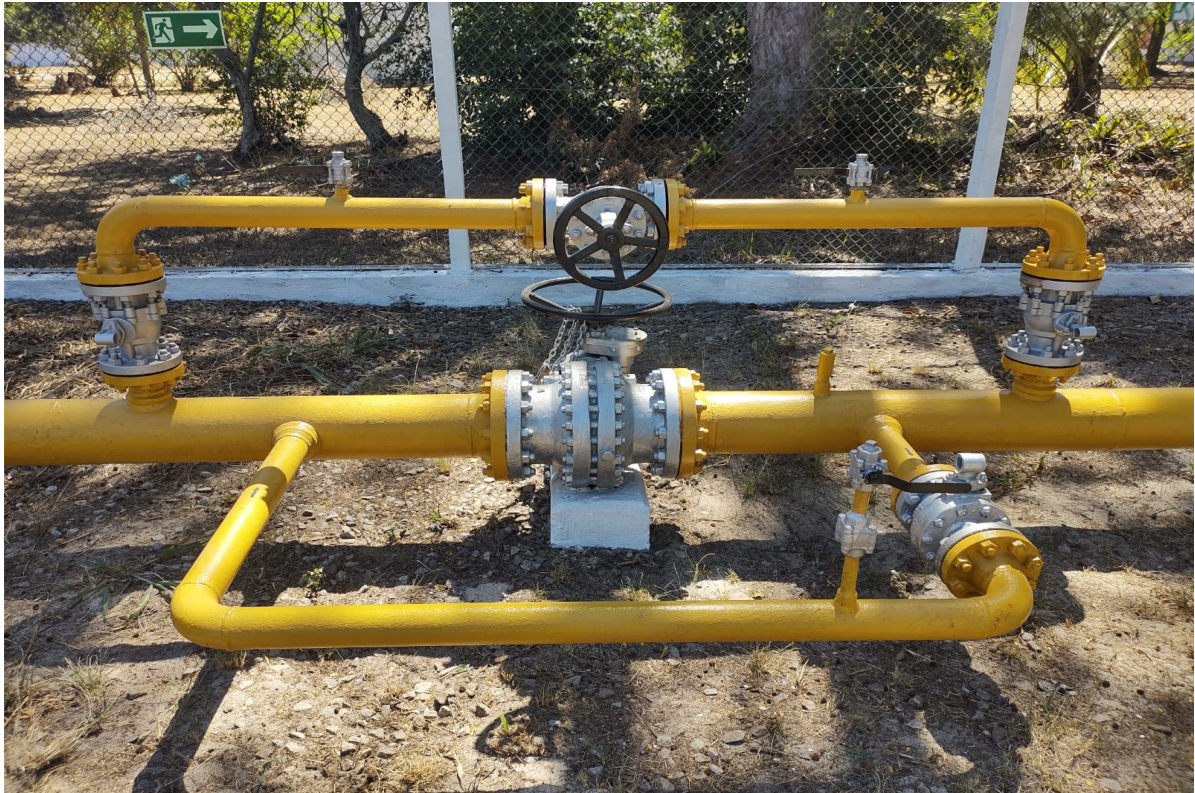
Trata-se de uma Estação de Válvula de Bloqueio XV03, de número VL-R.16.00-0290, que recebe o gás natural oriundo de Cabiúnas em alta pressão, 40 BAR, e o transporta sentido Arraial do Cabo. A Estação de Válvula de Bloqueio é formada por tubulação de aço carbono de 8”, com uma passagem alternativa (bypass) também em aço carbono de 3”, ela possui uma válvula de bloqueio tipo esfera, de operação manual, e uma válvula auxiliar tipo gaveta (foto 3).

Foto 3: Válvula de Bloqueio e válvula secundária.

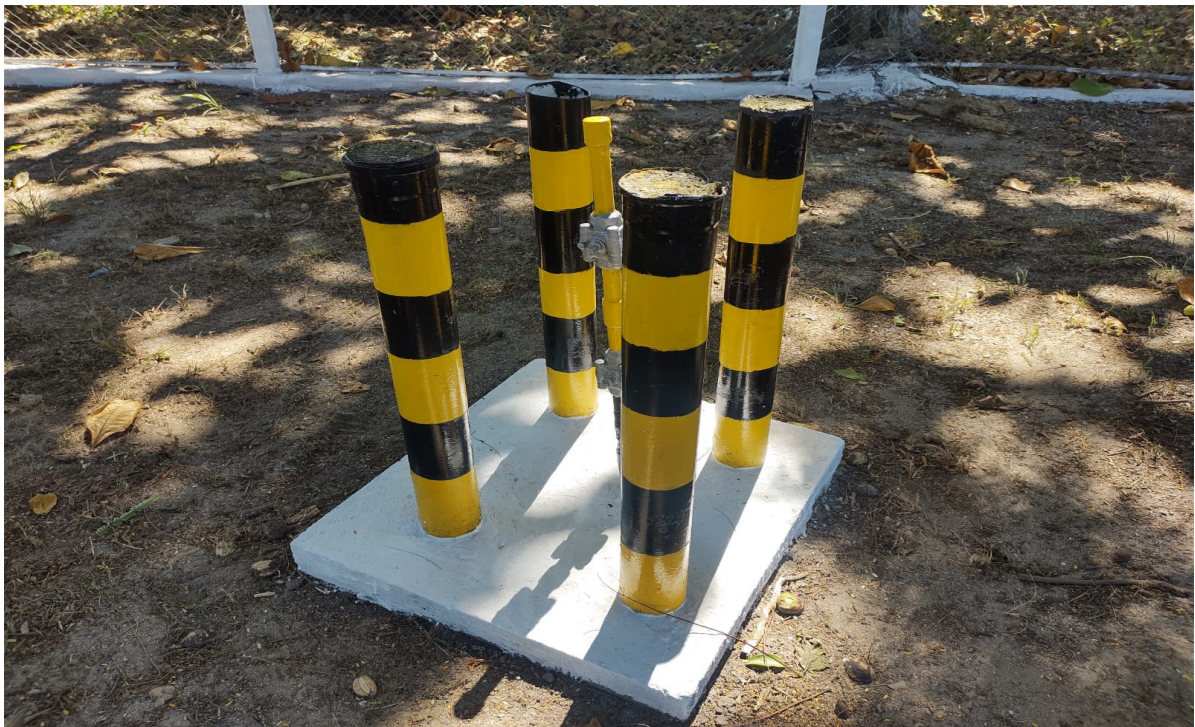
A estação possui também: um ponto de teste de pressão (foto 4), uma conexão T de bloqueio (foto 5) e um ponto de teste de proteção catódica (foto 6), que segundo o gestor da estação é operado via satélite – telemetria. O local não possui ligação com a rede de energia elétrica, nem telhado.

Foto 4: Ponto de teste de pressão.

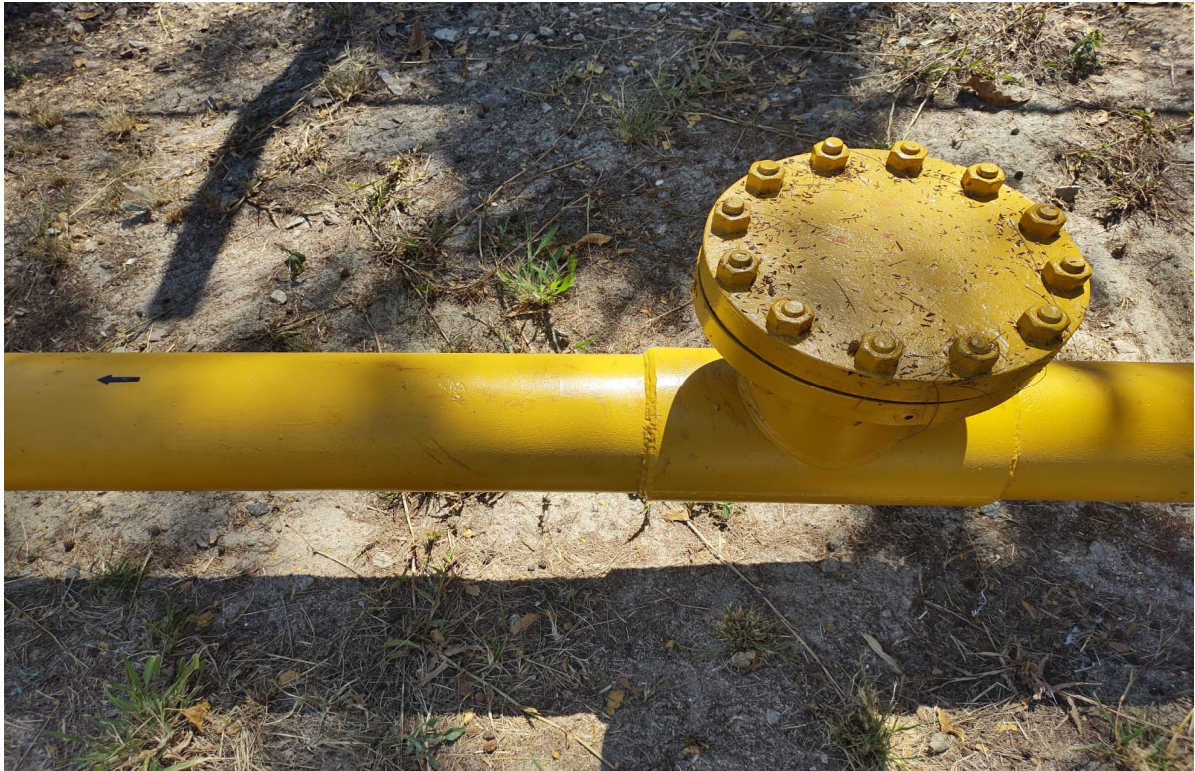
Foto 5: Conexão T de bloqueio.

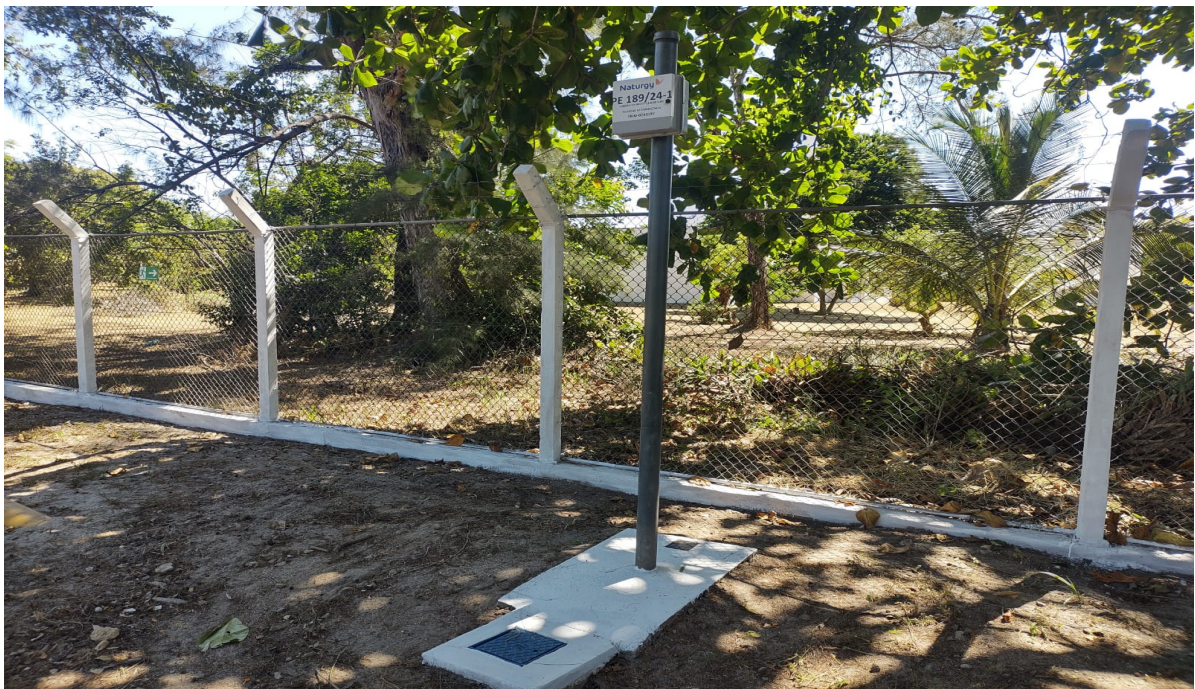
Foto 6: Ponto de teste de proteção catódica.
