## RELATÓRIO DE FISCALIZAÇÃO

| <b>1 – Nº de Relatório (RF CAENE):</b><br>P_029_25 | <b>2 – Data da Fiscalização:</b><br>24/02/2025 | <b>3 – Concessionária Fiscalizada:</b><br>CEG Rio |

**7 – Objetivo da Fiscalização:**  
Fiscalização realizada com o objetivo de verificar o estado de conservação da Estação de Regulagem e Medição da Concessionária no município de Campos dos Goytacazes/RJ.

| <b>Número do Inventário:</b> ERM-D-R42.00-0001 | <b>Nome da Estação:</b> ERD DONANA I-II | <b>Zona:</b> Noroeste Fluminense |

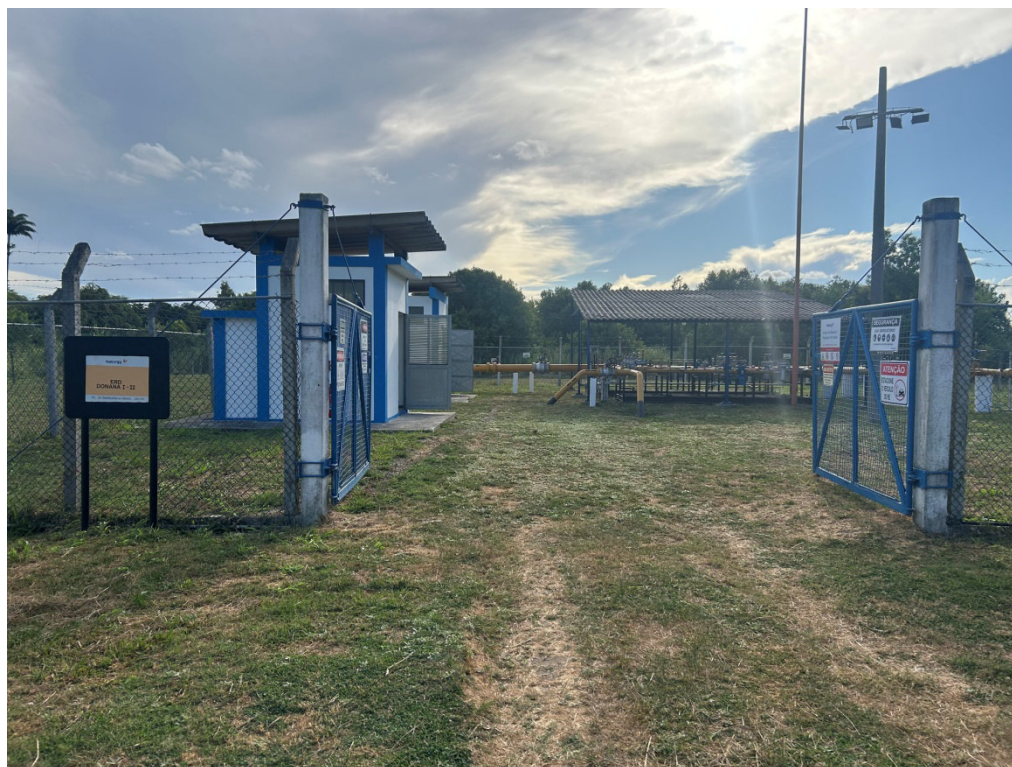
São duas estações conjuntas de regulação e medição, Donana I e II (foto 1), que normalmente recebem gás de Macaé em alta pressão (42 bar) e o reduzem para 16 bar. No entanto, atualmente, ambas estão em standby, mas entrarão em operação automaticamente caso surja qualquer necessidade.

Foto 1: Placa de identificação (à esquerda) e vista das estações Donana I e II.

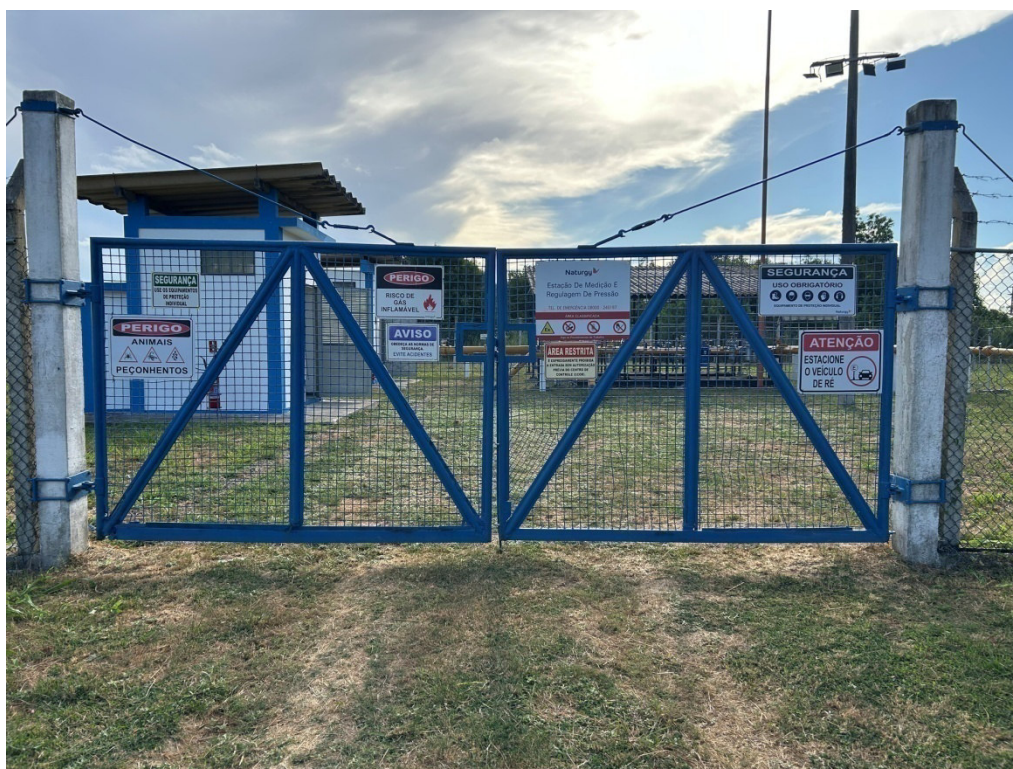
Foto 2: Portão de entrada da estação com as placas de sinalização.

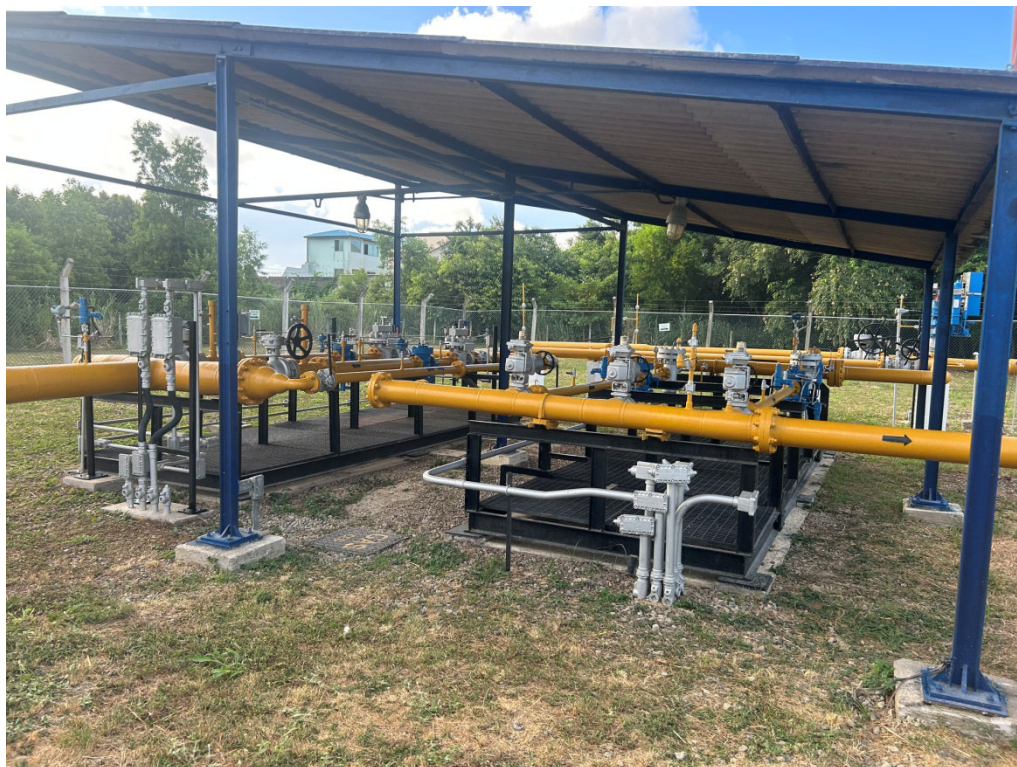
Foto 3: Estações Donana I e II.

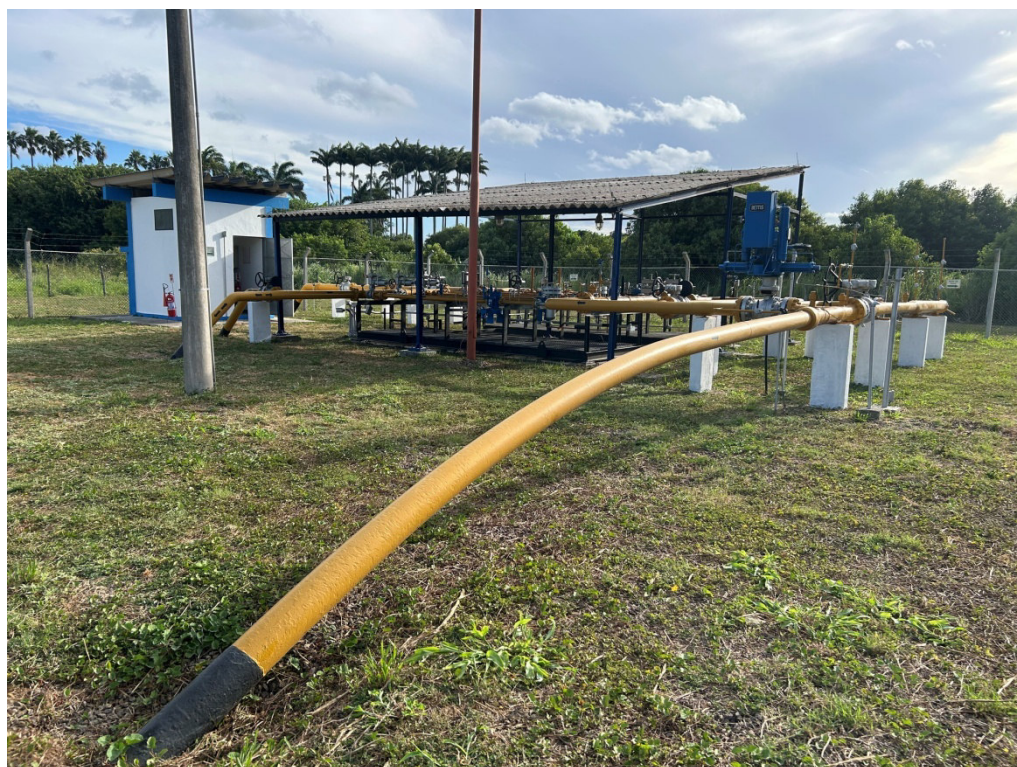
Ao longo das tubulações, há reguladores e medidores de pressão. Os medidores transmitem os dados remotamente, via telemetria, para o Centro de Controle e Operação da Rede (CCOR) da Naturgy, localizado na Barra da Tijuca/RJ. Além disso, há um canhão receptor de PIG (Pipeline Inspection Gauge) (foto 4).

Foto 4: Canhão receptor de PIG da estação de Donana.
