## RELATÓRIO DE FISCALIZAÇÃO

| <b>1- RF CAENE Nº:</b><br>P-047/23 | <b>2 – Data da Fiscalização:</b><br>16/05/2023 | <b>3 – Concessionária Fiscalizada:</b><br>CEG |

| <b>4 – Endereço da Fiscalização:</b><br>Rua Mário Ribeiro, s/n.º | <b>5 – Bairro(s):</b><br>Gávea | <b>6 - Município:</b><br>Rio de Janeiro |

Verificar as denúncias feitas pela CEG de fraude através de diversas manipulações indevidas em seus equipamentos por parte do Centro Automotivo Lagoa Barra Ltda.

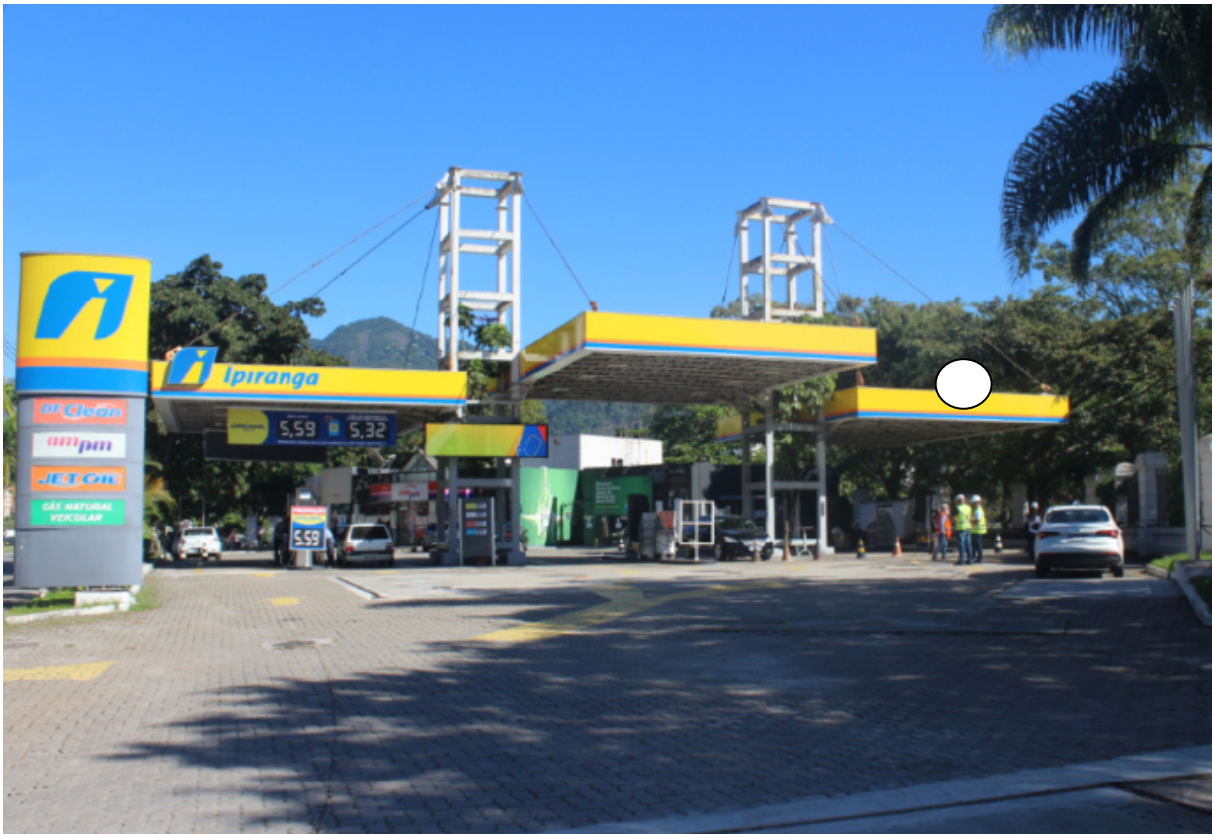
Figura 1 – Centro Automotivo Lagoa Barra

O presente Relatório abordará a fiscalização na estação de medição do Centro Automotivo Lagoa Barra, realizada em 16 de maio de 2023 (Figura 1). Esta ação foi provocada mediante requerimento de providências à AGENERSA, por parte da empresa Ipiranga Produtos de Petróleo S/A, constante no processo SEI-220007/003919/2022, em face da regulada CEG, em novembro de 2022, após o corte de fornecimento de gás por suspeitas de manipulação indevida nas instalações.
