| <b>1 - RF CAENE Nº:</b><br>P-064/23 | <b>2 - Data da Fiscalização:</b><br>21/06/2023 | <b>3 - Concessionária Fiscalizada:</b><br>CEG RIO |
| <b>4 - Endereço da Fiscalização:</b><br>Estrada de Cafarnaum, 260 | <b>5 - Bairro(s):</b><br>Santa Clara | <b>6 - Município:</b><br>Barra Mansa |
| <b>7 - Objetivo da Fiscalização:</b><br>Vistoria realizada com o objetivo de observar o estado de conservação da estação de Regulagem e Medição da Concessionária no Município. | | |

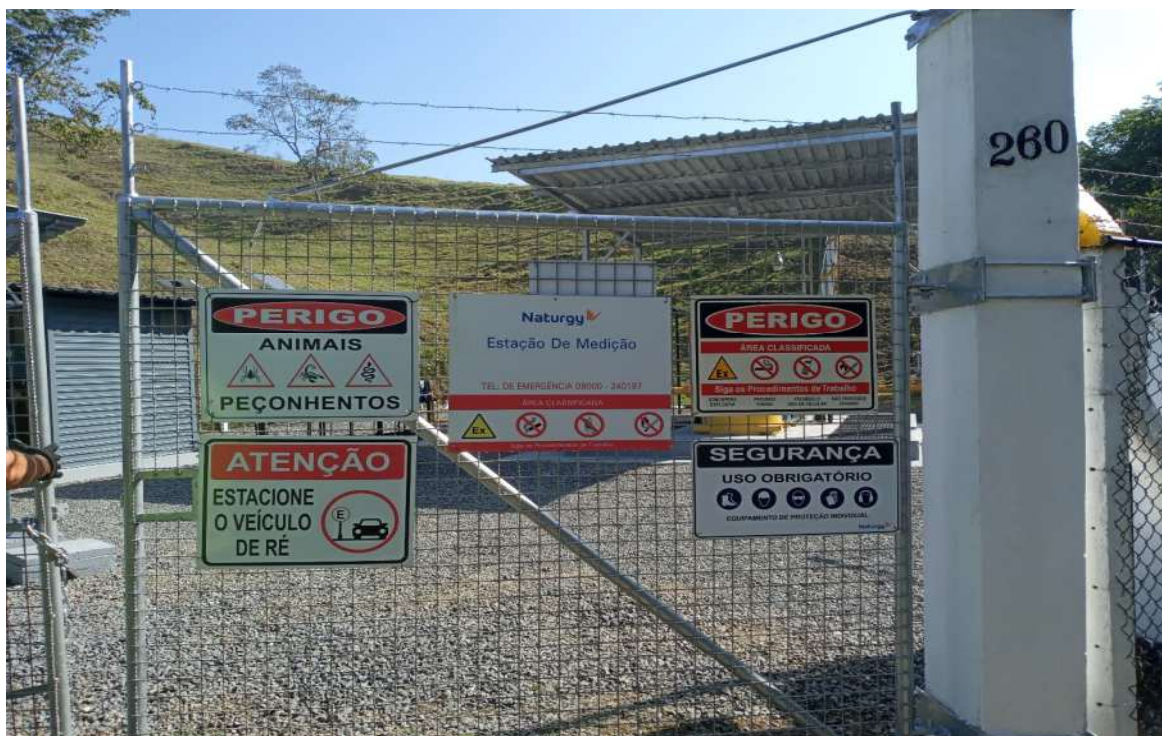
Vistoria realizada em conjunto com a Concessionária, representada pelos funcionários Michel e Ledilson com objetivo de acompanhar o funcionamento e o estado de conservação das instalações da Estação de Regulagem e Medição em Barra Mansa (Foto 1).

Foto 1: Placa de identificação da estação

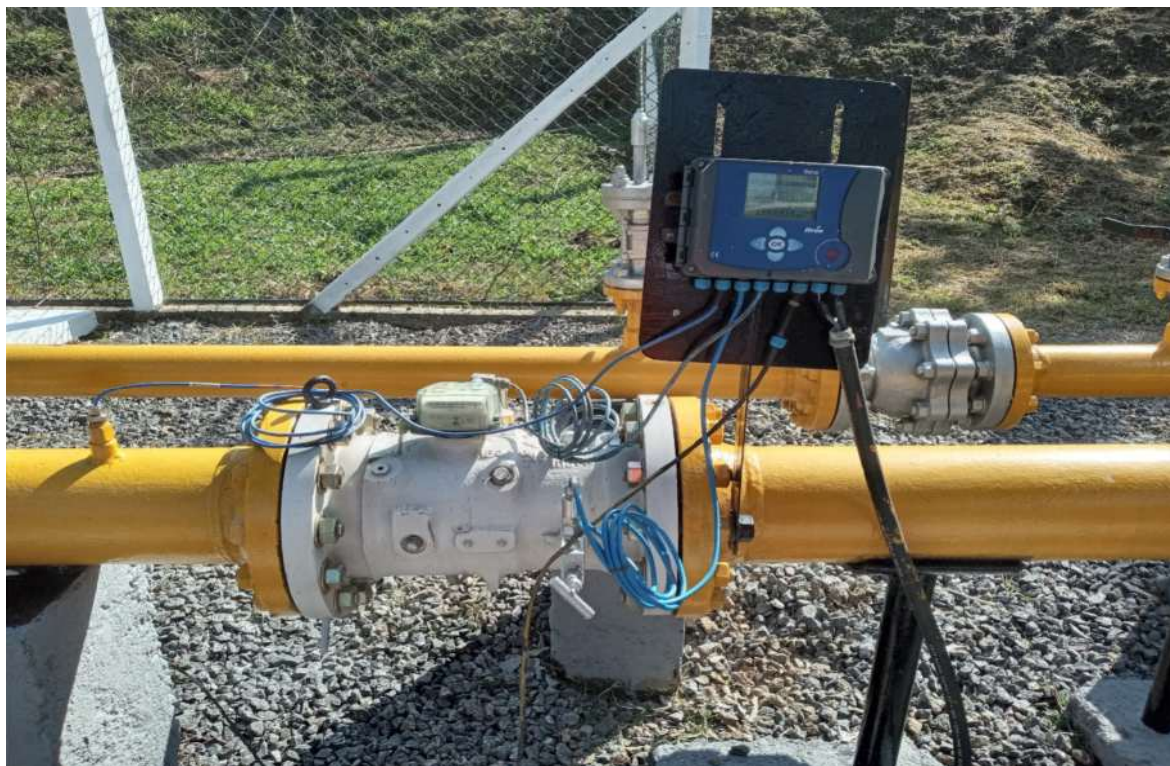
Após passar pelo medidor de vazão tipo turbina (foto 6), o odorante é injetado na rede e o gás é direcionado para duas redes de distribuição (foto 7).

Foto 6: Medidor tipo turbina e conversor de volume

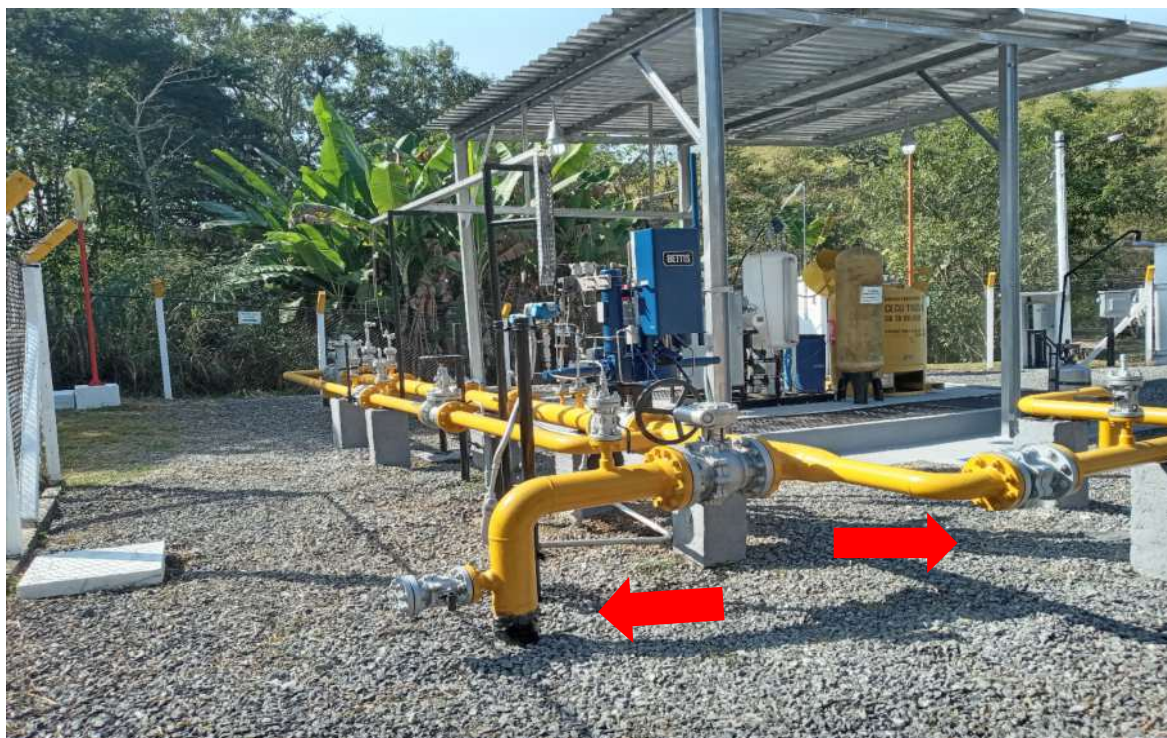
Foto 7: Derivação das redes

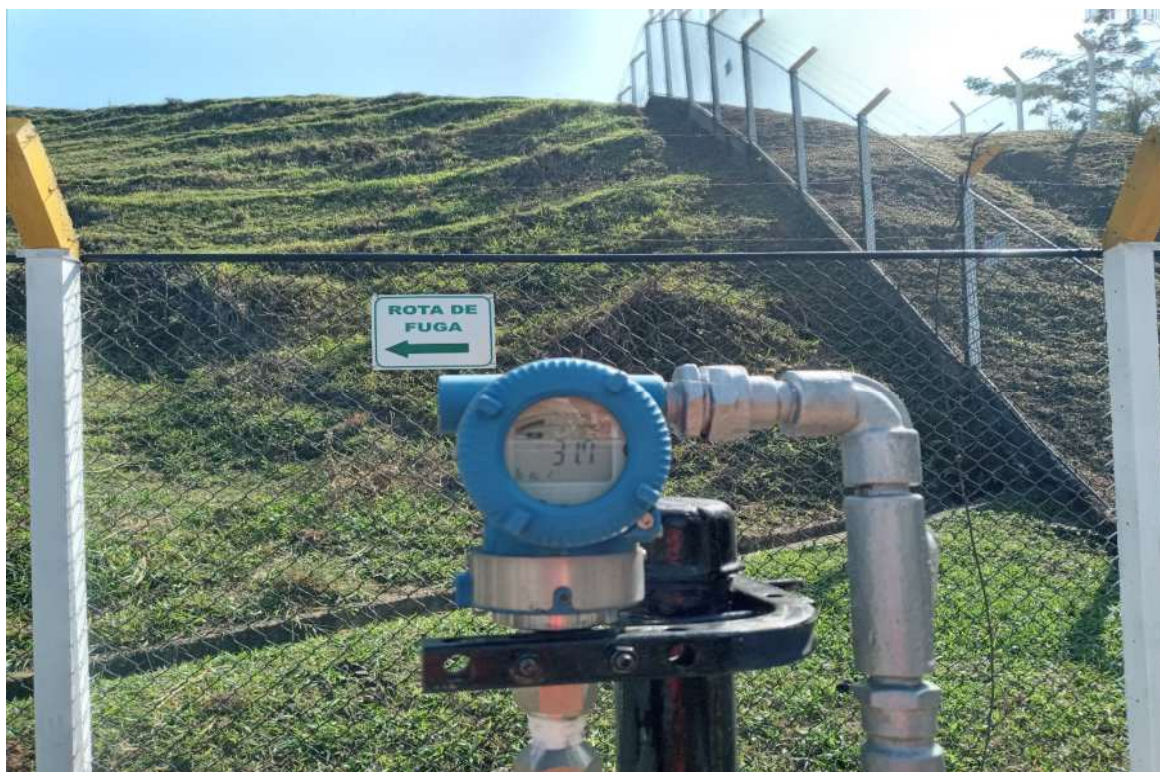
Esta estação recebe gás natural a partir do ponto de entrega da NTS, com pressão entre 30 e 34 bar, aproximadamente (foto 8) .

Foto 8: Manômetro

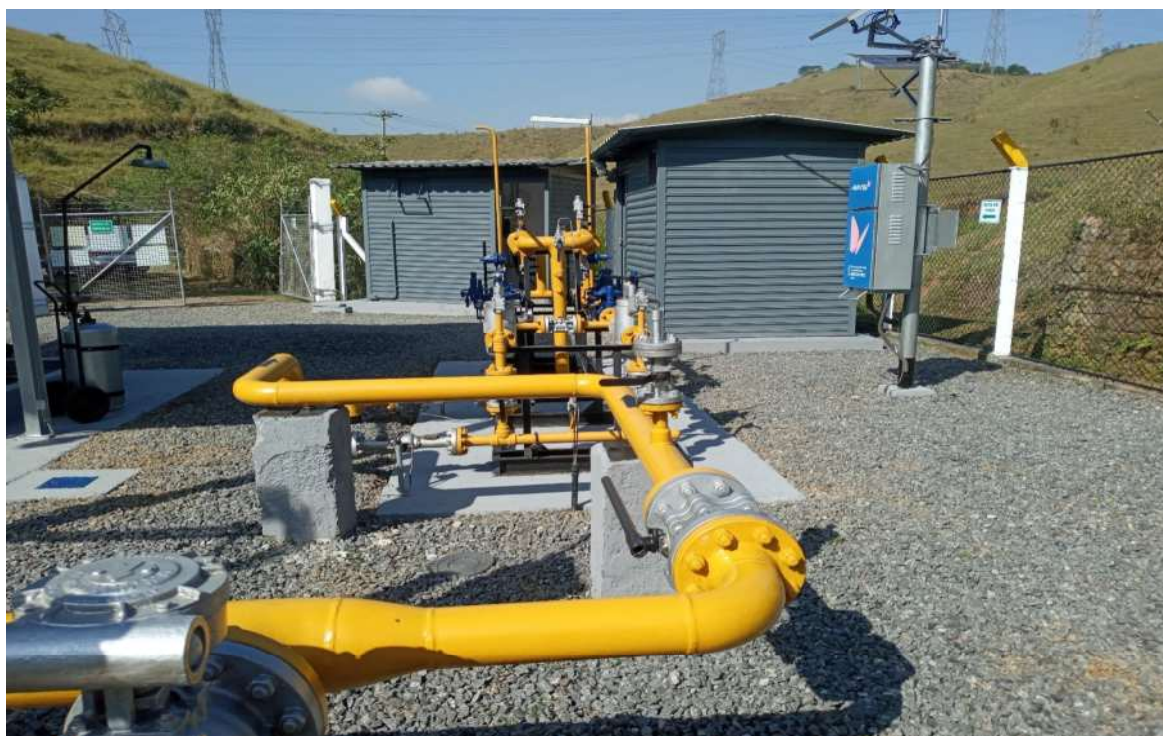
Uma derivação avança por 2 Km pela faixa de domínio da NTS (foto 19 e 20 ) com a mesma pressão de entrada, sendo transportado para uma estação de regulagem, no bairro Colônia Santo Antônio, rebaixando para 16 bar, atendendo indústrias e postos de combustível. Essa rede abastece também o centro da cidade, atendendo unidades residenciais e comerciais, após a regulagem da pressão. No outro segmento da rede, o gás é transportado para a unidade de regulagem de pressão (foto 9), onde é reduzida para 4 bar, tendo como finalidade principal abastecer a indústria Matarazo.

Foto 9: Regulagem de pressão (34 bar / 4 bar)

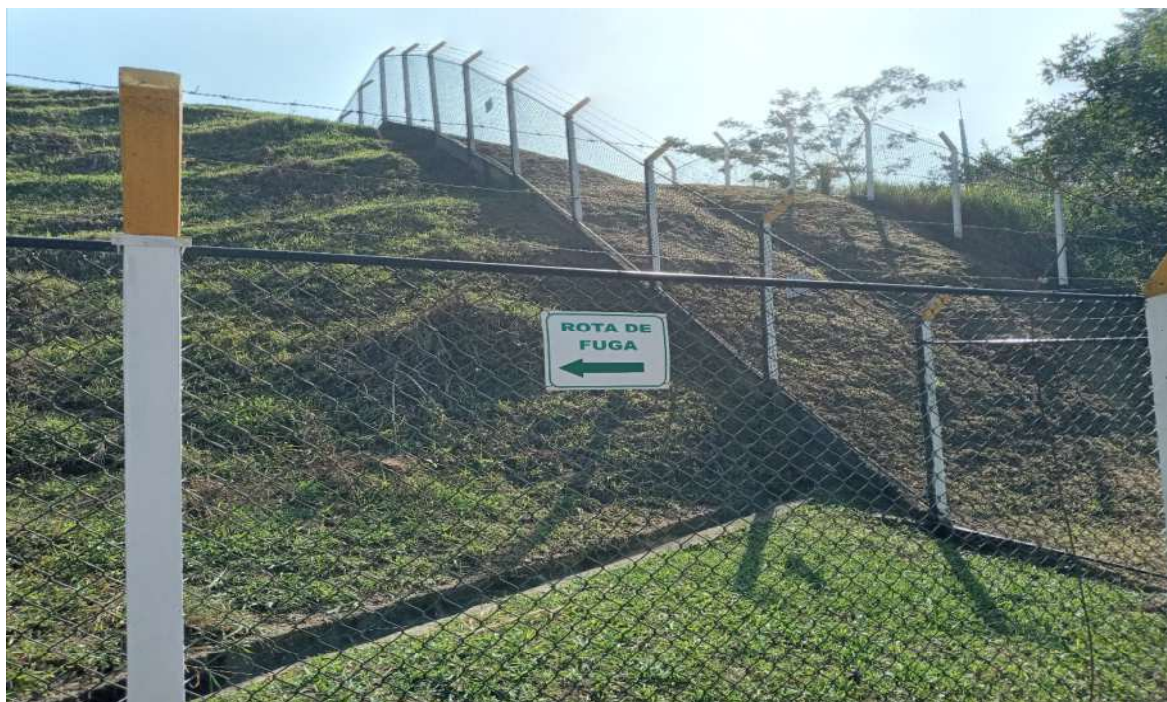
Foto 19: Cerca e placa de rota de fuga

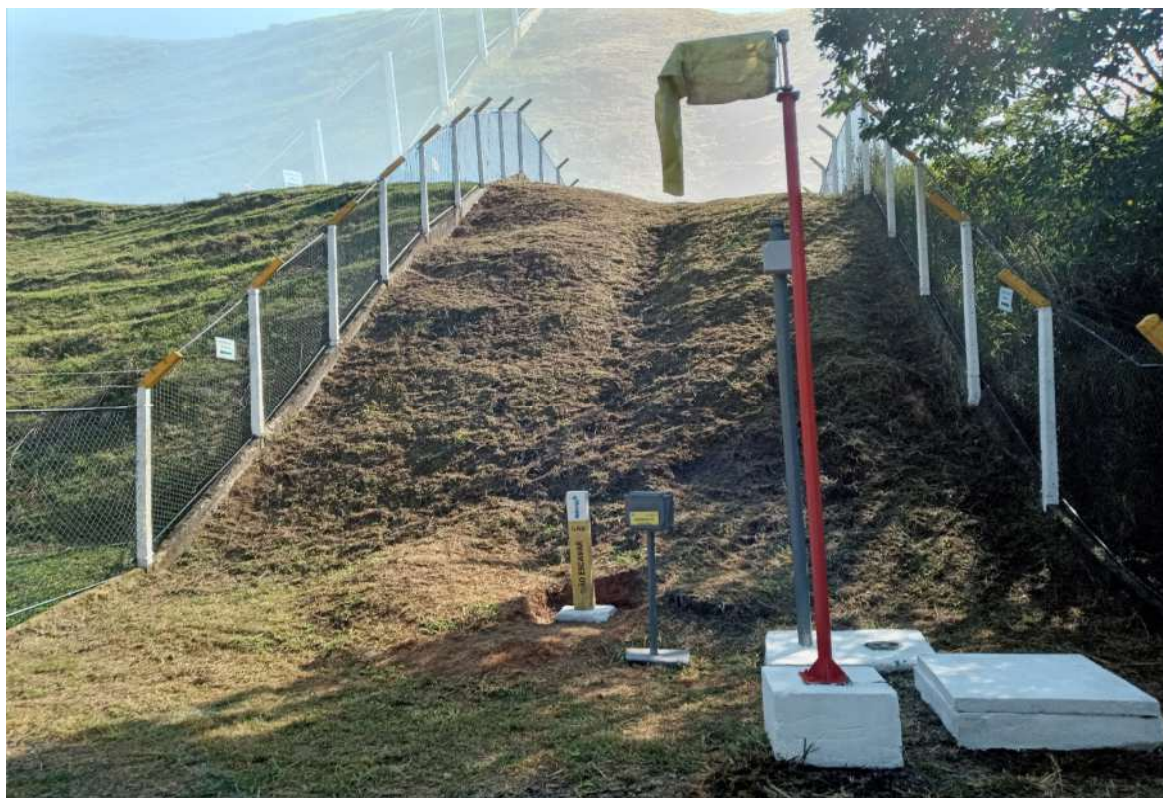
Foto 20: Cerca em faixa de domínio da NTS
