**RELATÓRIO DE FISCALIZAÇÃO**  
**CÂMARA ENERGIA**

| <b>1 - RF CAENE Nº:</b><br>P-075/22 | | <b>2 - Data da Fiscalização:</b><br>14/09/2022 | | <b>3 - Concessionária Fiscalizada:</b><br>CEG | |
| <b>7 - Objetivo da Fiscalização:</b><br>Vistoria realizada com o objetivo de observar o estado de conservação do City Gate da Concessionária no município de Guapimirim. | | | | | |

| CHECKLIST DE INSPEÇÃO VISUAL | | | |
|---|---|---|---|
| Nome da Estação: ETC-Guapimirim | | Número do Inventário: ERM-D-R42.00-0015 | |

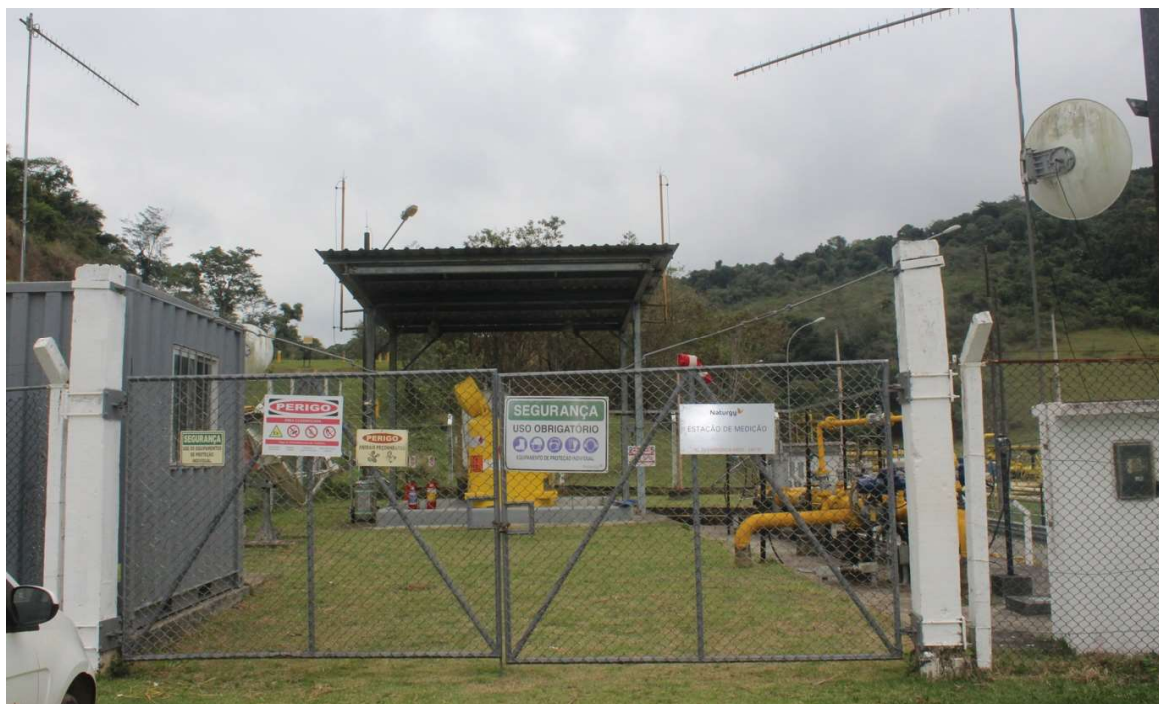
Foto 1: Entrada do City Gate

Vistoria realizada em conjunto com a Concessionária, representada pelo funcionário Daniel Lima Costa – Gestor de Obras, com objetivo de acompanhar as instalações do City Gate de Guapimirim (Foto 1).
