| <b>1- RF CAENE Nº:</b><br>P-088/22 | <b>2 – Data da Fiscalização:</b><br>20/09/2022 | <b>3 – Concessionária Fiscalizada:</b><br>CEG RIO |
| <b>4 – Endereço da Fiscalização:</b><br>Rodovia Tancredo Neves, Nº 1127 | <b>5 – Bairro(s):</b><br>Centro | <b>6 - Município:</b><br>Volta Redonda |
| <b>7 – Objetivo da Fiscalização:</b><br>Vistoria realizada com o objetivo de acompanhar as obras da Concessionária no Município de Volta Redonda. | | |

Trata-se de um reforço de rede com totalizando 2520m projetados, sendo 2503m em PE com Ø200mm e 17m de rede em aço com Ø8", sendo assentada por método não destrutivo.

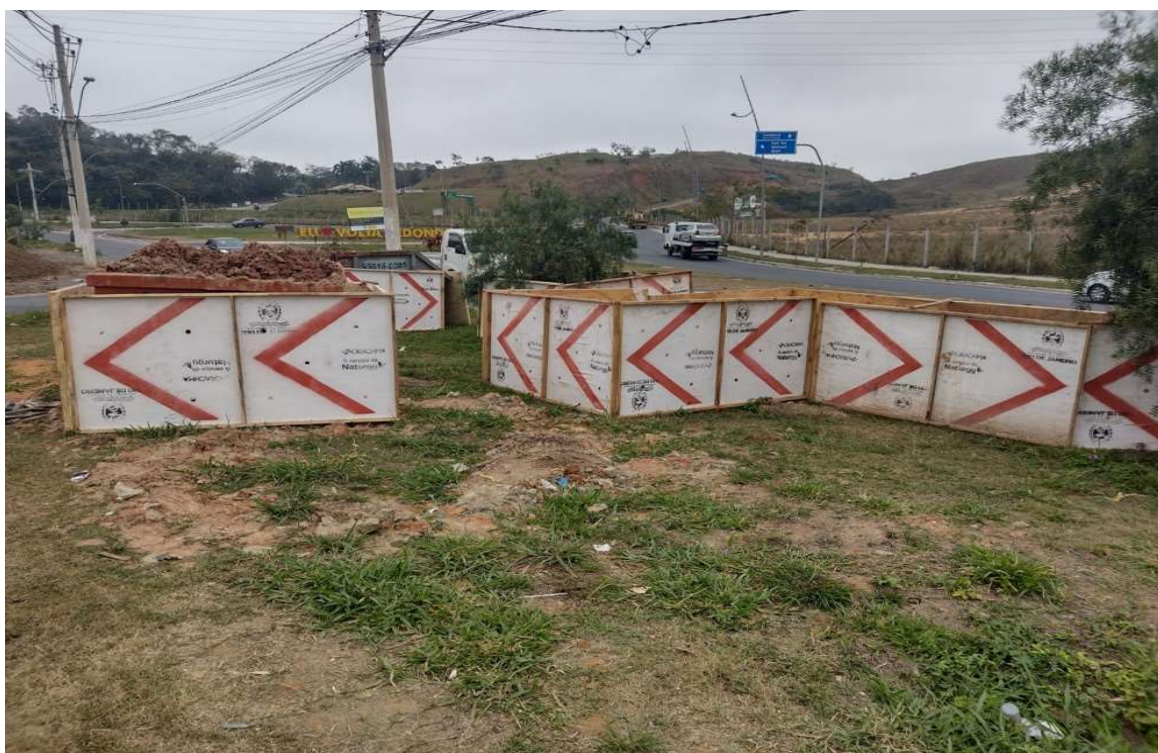
- armazenamento de materiais fora de baias e sem isolamento (foto 9);
- área de trabalho sem o devido isolamento (foto 20);
- caçamba de entulho sem a devida isolação (foto 10).
- abertura, para interligação de dutos, realizada pela Concessionária sem o devido isolamento sendo que em uma delas incline apresentava a tubulação exposta ficando vulneravel a avaraias, nas fotos 1,2 e 3, como podemos observar o descrito.

Foto 9: Armazenamento de materiais fora de baias e sem isolamento.
