## RELATÓRIO DE FISCALIZAÇÃO

| <b>1- RF CAENE Nº:</b><br>P-121/22 | <b>2 – Data da Fiscalização:</b><br>18/11/2022 | <b>3 – Concessionária Fiscalizada:</b><br>CEG | |
| <b>4 – Endereço da Fiscalização:</b><br>Avenida Presidente Vargas, 2610 | | <b>5 – Bairro(s):</b><br>Centro | <b>6 - Município:</b><br>Rio de Janeiro |
| <b>7 – Objetivo da Fiscalização:</b><br>Vistoria realizada com o objetivo verificar o estado de conservação do imóvel.<br>SEI- E-12/003/293/2015. | | | |

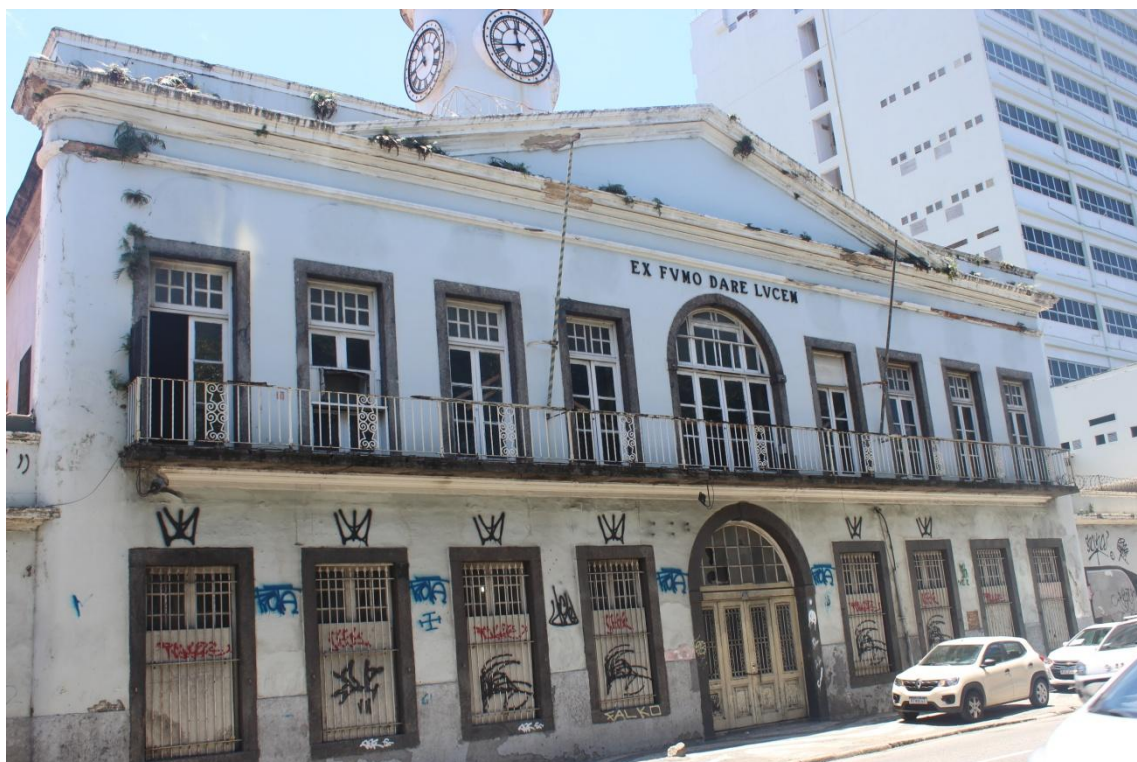
O prédio histórico (Figura 1) abrigou a primeira fábrica de gás do Rio de Janeiro, criada pelo Barão de Mauá, conforme contrato assinado em 1851, que visava, inicialmente, instalar na cidade um pioneiro sistema de iluminação pública a gás. Devido ao seu valor histórico a construção foi tombada, em 1990, pelo Instituto Estadual do Patrimônio Cultural (INEPAC).

**Figura 1 – Vista do prédio histórico da antiga sede da CEG**

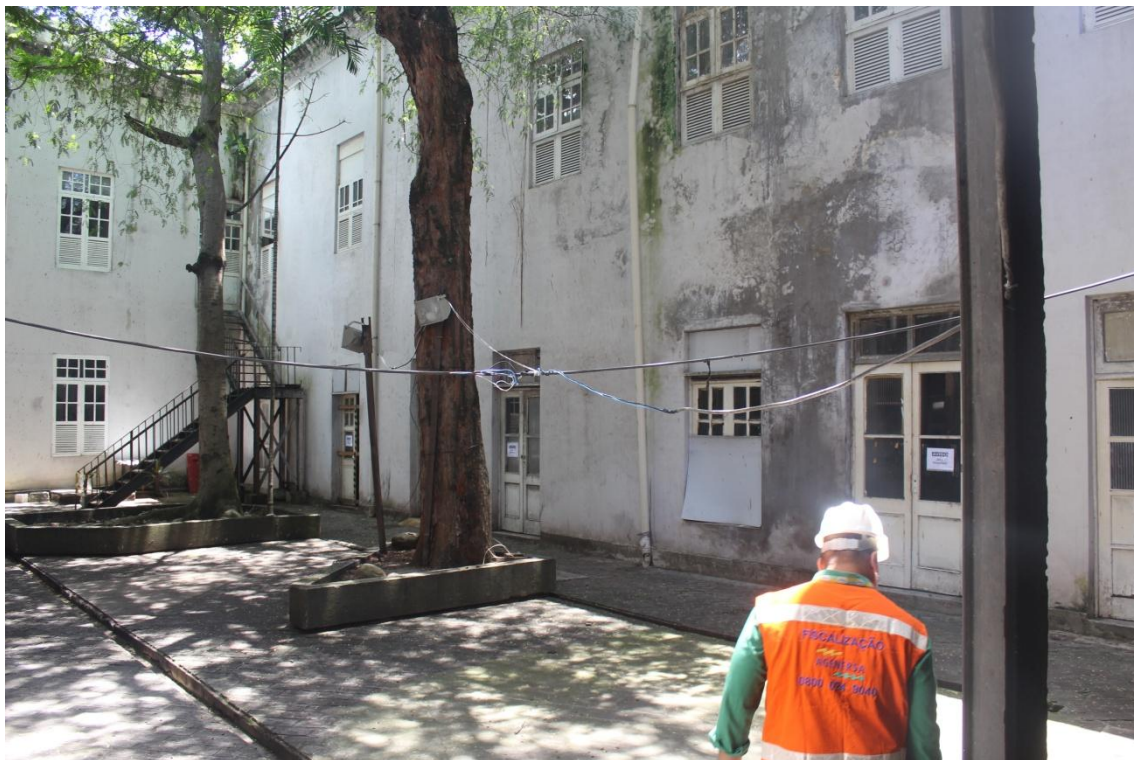
Figura 18 – Pátio interno a céu aberto

Entre as alas esquerda e direita, após se percorrer o saguão de entrada, há um pátio a céu aberto, arborizado (Figura 18), no qual não foram observados problemas de drenagem no piso, estando o piso em bom estado, entretanto, foi identificada a necessidade de realização de podas nas árvores, cujos ramos já estão danificando o telhado e o sistema de calhas (Figuras 19 e 20). Ao fundo deste pátio

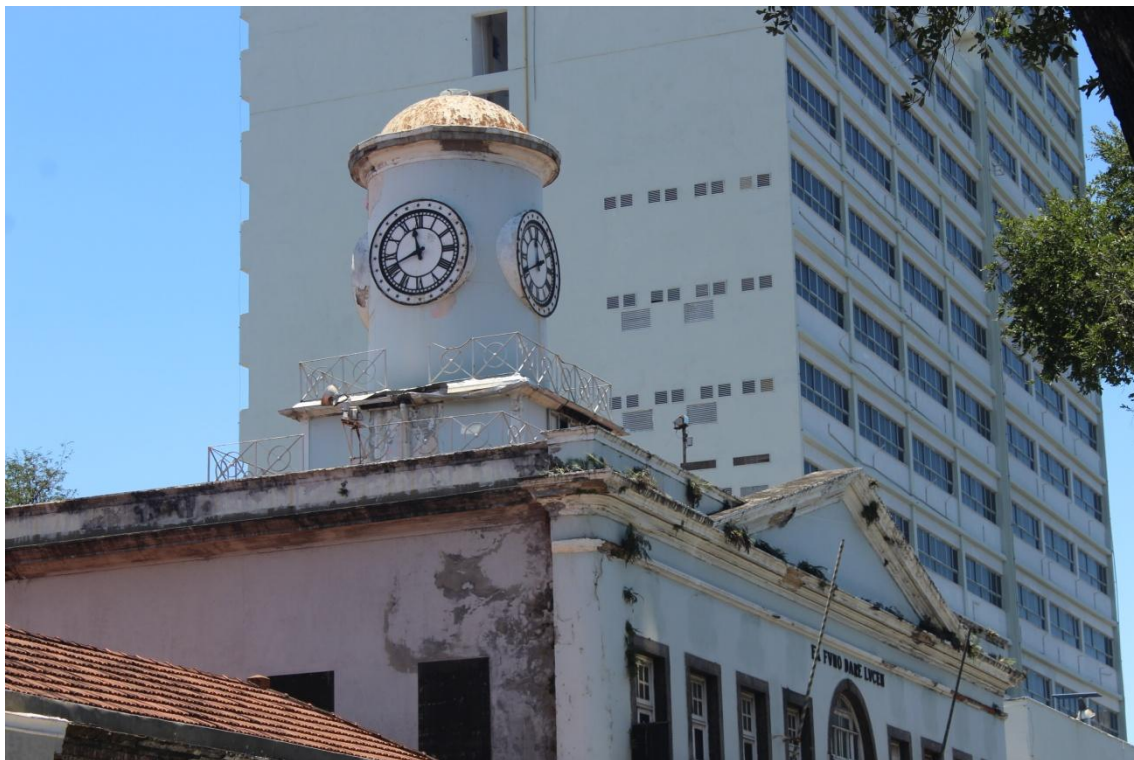
Figura 24 – Fachada e Torre do relógio.

Finalmente passou-se a vistoriar a fachada da construção; nela há uma platibanda acima da qual encontram-se detalhes arquitetônicos, os mastros antes utilizados com bandeiras, a torre do relógio e o próprio relógio (Figura 24). O relógio, de quatro faces, é mantido regularmente por empresa especializada e funciona com precisão.
