Agência Reguladora de Energia e Saneamento Básico do Estado do Rio de Janeiro

### **RELATÓRIO DE FISCALIZAÇÃO CASAN Nº 015/2024**

| <b>Local Fiscalizado</b> | Estrada do Catonho | | |
| <b>Tipo da Ocorrência</b> | Vazamento na adutora Veiga Brito | | |

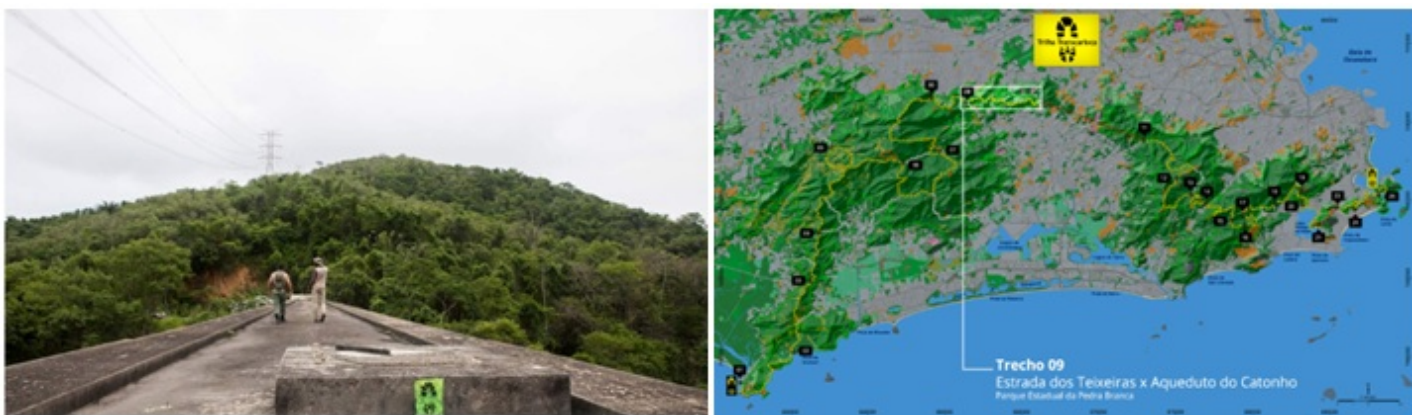
O Aqueduto do Catonho, também conhecido como parte visível da Adutora Veiga Brito ou Túnel do Lacerda, anteriormente denominada Adutora do Guandu, é uma infraestrutura considerada a "obra do século". Com aproximadamente 34 km de extensão, o seu percurso atravessa diversas localidades, iniciando na Elevatória do Lameirão (Santíssimo), passando pelo Jardim Sulacap e outros bairros, até chegar ao Jardim Botânico.

Das três pontes-canais presentes, a maior é a do Catonho, com 246 metros de extensão e um declive de 0,84 metros. A ponte da Cachoeira possui 164 metros de extensão, enquanto a do Governo (Realengo) possui 205 metros. Após o Catonho, o aqueduto continua seu percurso em direção à Praça Seca, seguindo pelo subterrâneo até o Jardim Botânico.
