### **RELATÓRIO DE FISCALIZAÇÃO AGENERSA/CASAN Nº 017/2024**

| <b>Processo:</b> | SEI 480002/001314/2024 | <b>Data</b> | 06/03/2024 |
| <b>Local Fiscalizado</b> | KM 312, Rod. Gov. Mário Covas, 101 - Boa Vista, São Gonçalo - RJ | | |

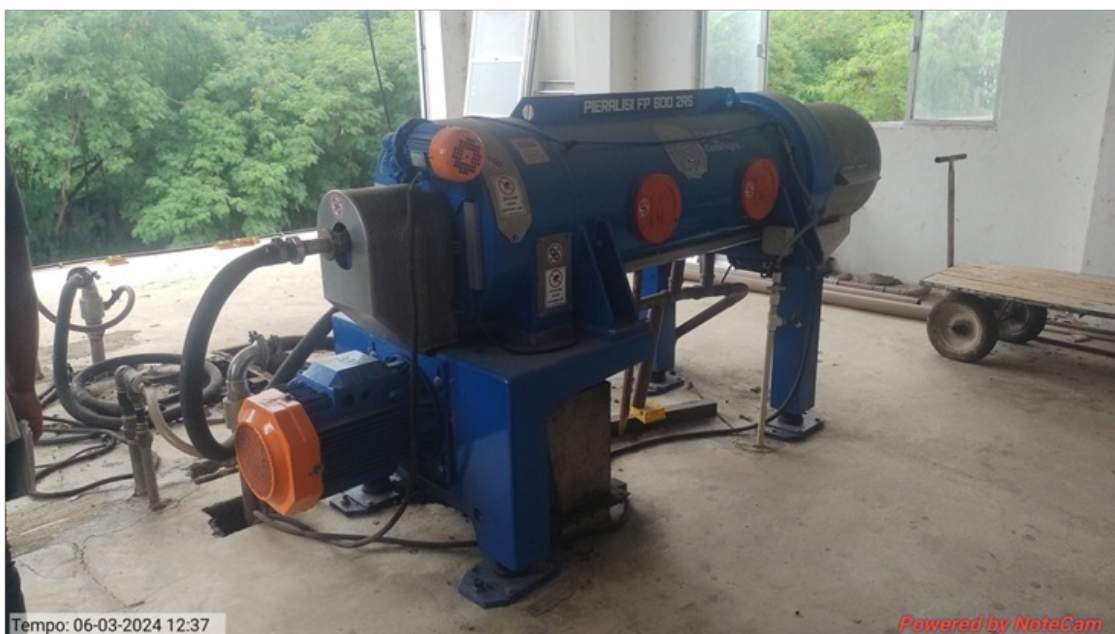
O lodo gerado nos decantadores primários é encaminhado através de elevatória ao tanque pulmão (Foto 15), que apresentava bom estado de conservação; posteriormente vai às centrífugas de secagem. A ETE possui 2 centrífugas de secagem para o lodo bruto, porém apenas uma delas estava em operação, a outra não estava no local, pois, segundo informado pelos representantes da concessionária, estava em manutenção (Foto 16). O abrigo das centrífugas tem indícios de falta de manutenção, bem como as tubulações que vão as centrífugas apresentam oxidação (Fotos 17 e 18).

Foto 16 – Centrífuga operante

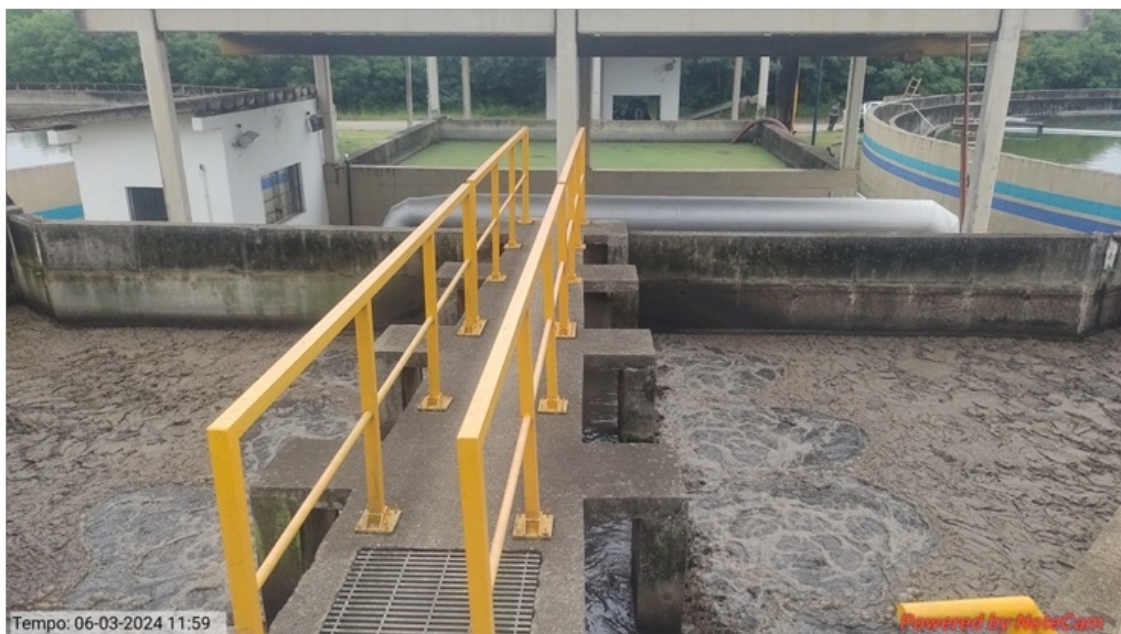
O tanque de aeração possui 8 aeradores, sendo que durante a fiscalização 5 aeradores estavam em operação (Foto 19). A ETE possui um sistema de recirculação do lodo proveniente dos decantadores secundários, o sistema estava em funcionamento, sendo sua vazão medida em calha Parshall (Fotos 20 e 21). A elevatória do sistema de recirculação possui 3 conjuntos motor bomba que apresentavam bom estado e funcionamento (Foto 22), o lodo proveniente da recirculação é seco na centrífuga (Foto 23) e após seco é destinado ao aterro sanitário de Seropédica, junto ao lodo seco do decantador primário.

Foto 21 – Tanque e canal de recirculação

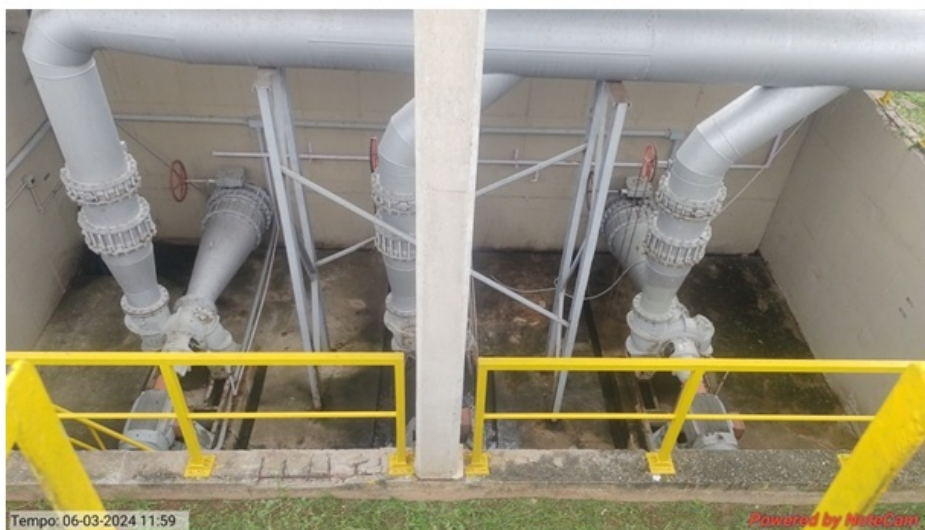
Foto 22 – Elevatórias de recirculação

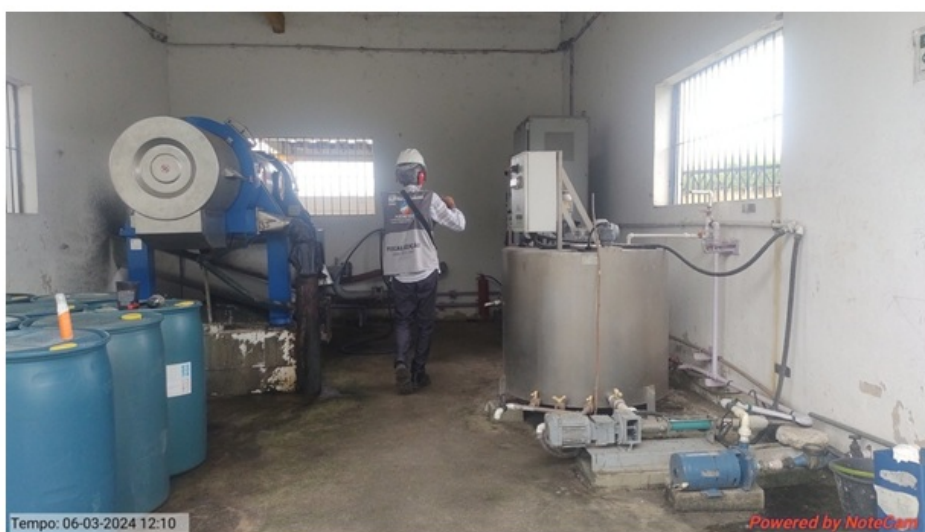
Foto 23 – Centrífuga, polímeros e demais equipamentos sistema recirculação

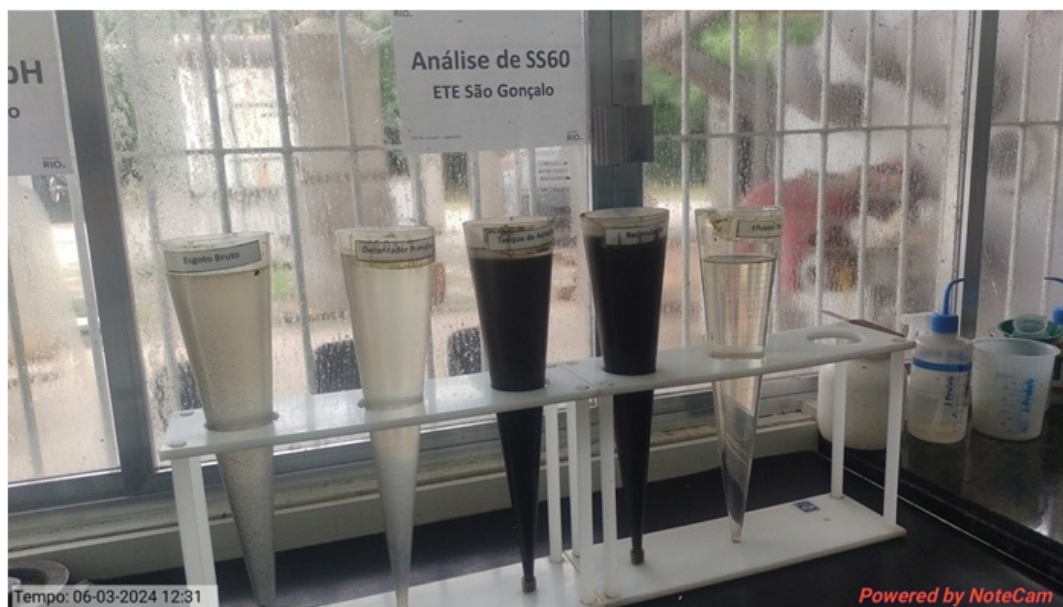
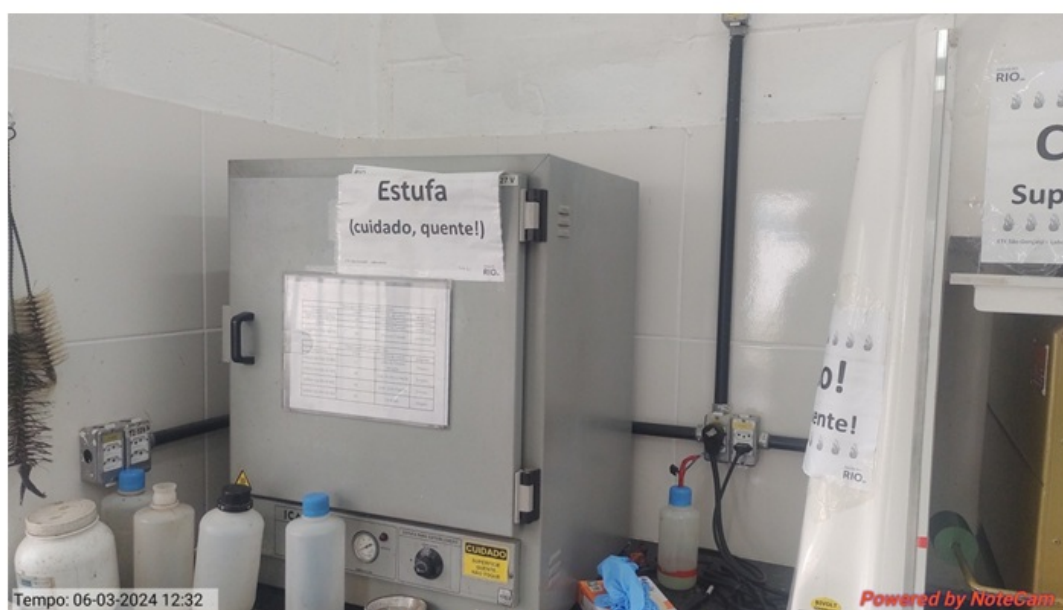
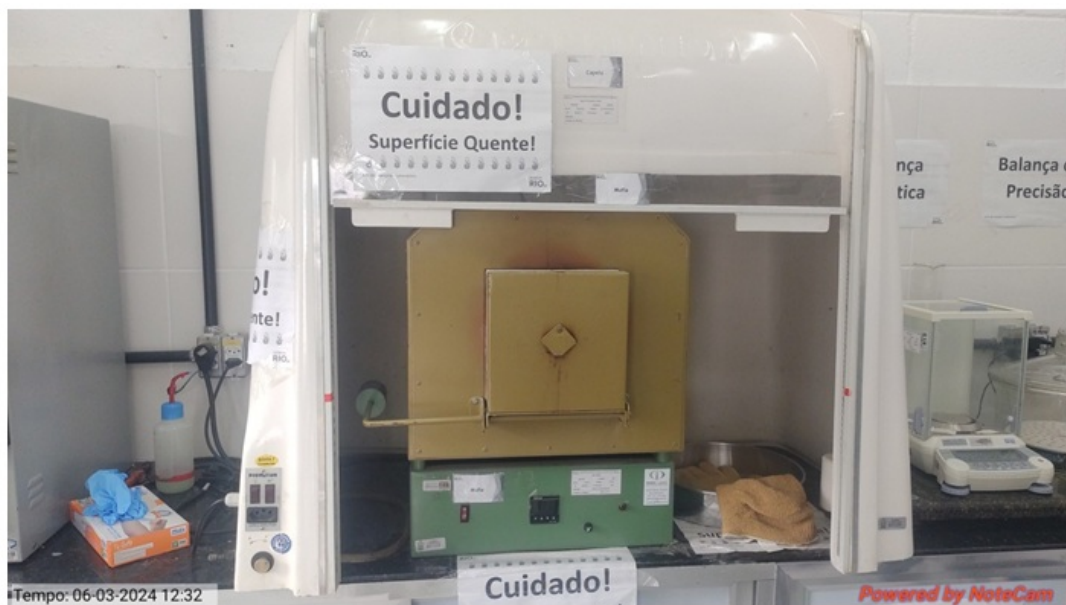
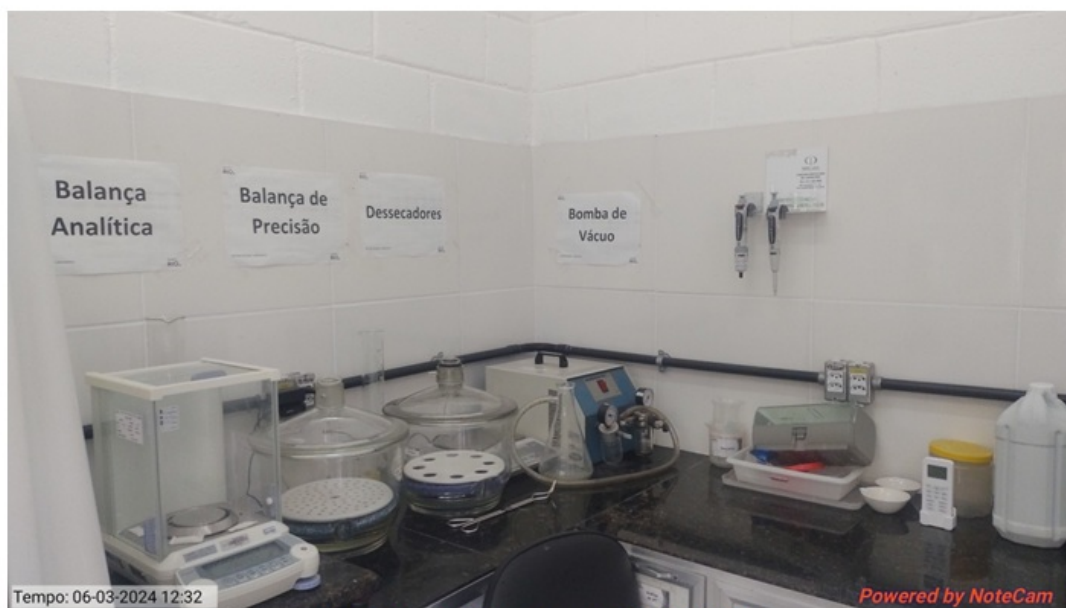
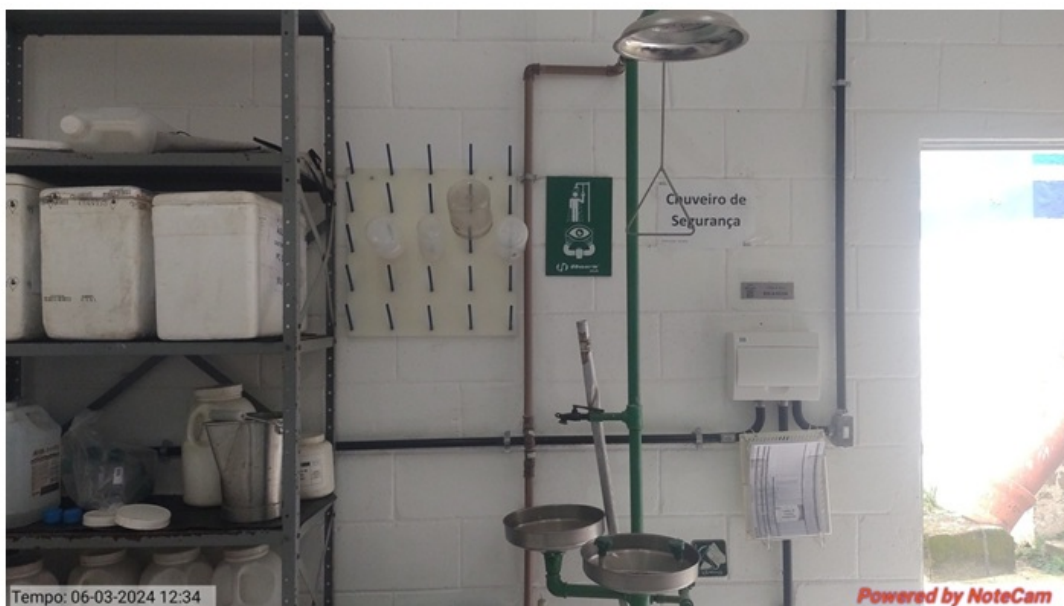
O laboratório da ETE, onde são realizados análises para controle de qualidade do tratamento, é bem equipado, com seus equipamentos identificados e presença de equipamentos de segurança (Fotos 28, 29, 30, 31 e 32).
