## **RELATÓRIO DE FISCALIZAÇÃO AGENERSA/CASAN Nº 177/2024**

| <b>Processo:</b> | SEI-480002/001551/2024 | <b>Data:</b> | 17/07/2024 |
| <b>Local Fiscalizado:</b> | Estr. Rio São Paulo, KM 32 - Jardim Guandu - Nova Iguaçu - RJ | | |
| <b>Objetivo da Fiscalização:</b> | Verificar Operação dos equipamentos - padrões aceitáveis | | |

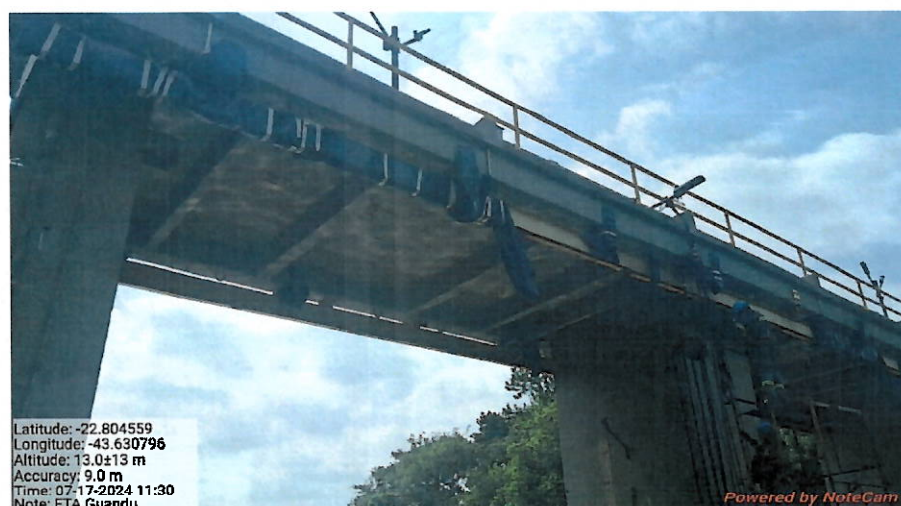
Foto 5 - Revitalização das estruturas em andamento.

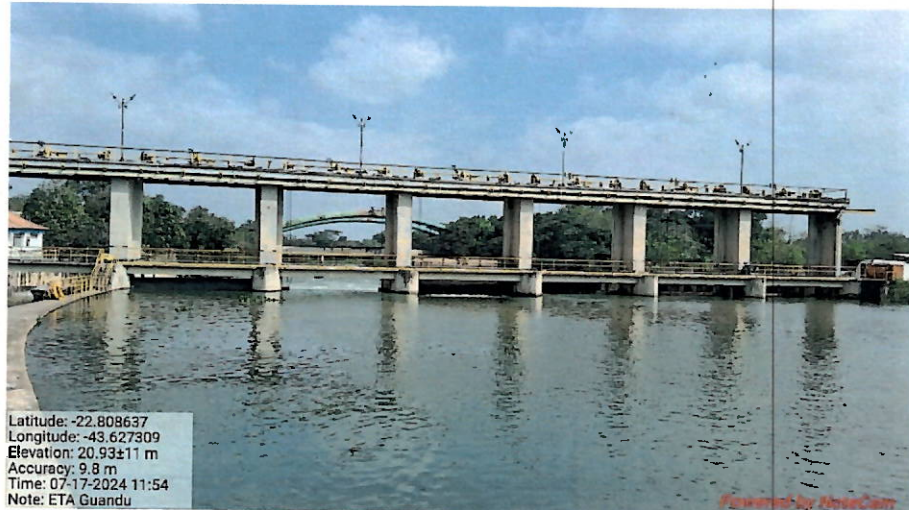
A barragem principal é de fácil acesso e conta com 7 comportas (foto 6) e sua função é a regularização e manutenção do nível d'água para captação. A estrutura da barragem também está passando por obras de manutenção, pois foi observado que sua estrutura apresenta desgastes e ferragens expostas. Em algumas áreas ao redor da reservação de água da barragem, não há estrutura de guarda-corpo para proteção.

Foto 6 - Barragem principal na captação de água do Rio Guandu

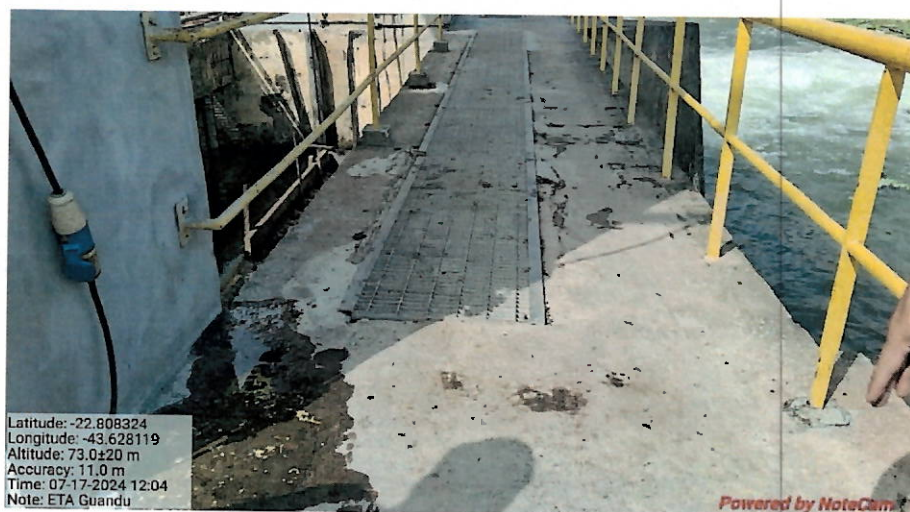
Foto 7 - Passarela na crista da barragem apresentando desgaste estrutural

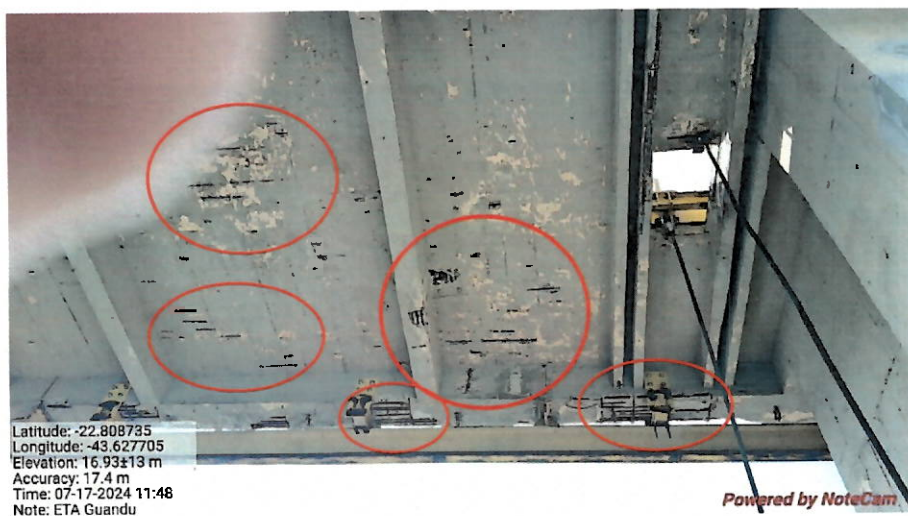
Foto 8 - Ferragens expostas no teto da passarela, na crista da barragem

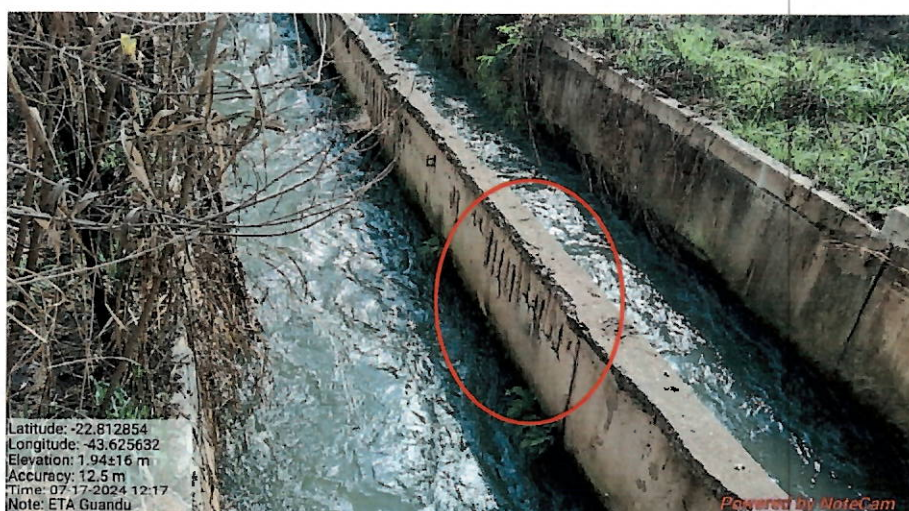
Imediatamente à montante da barragem principal foi construída a tomada d'água, que conta com uma barragem flutuante (foto 11) para retenção de resíduos sólidos grosseiros e duas tomadas d'água protegidas por gradeamento (fotos 12 e 13), para retenção dos sólidos não contidos na barragem flutuante. Em seguida, a água escoa através de dois túneis (foto 14) de 270 m, até os desarenadores. As estruturas da tomada d'água estão em bom estado de conservação, porém na parte final dos túneis a estrutura está bastante deteriorada, apresentando comprometimento de sua estrutura, sendo necessária revitalização além também de se encontrarem destampados (fotos 15 e 16).

Foto 15 - Túnel de chegada da água em má estado de conservação, sem tampa

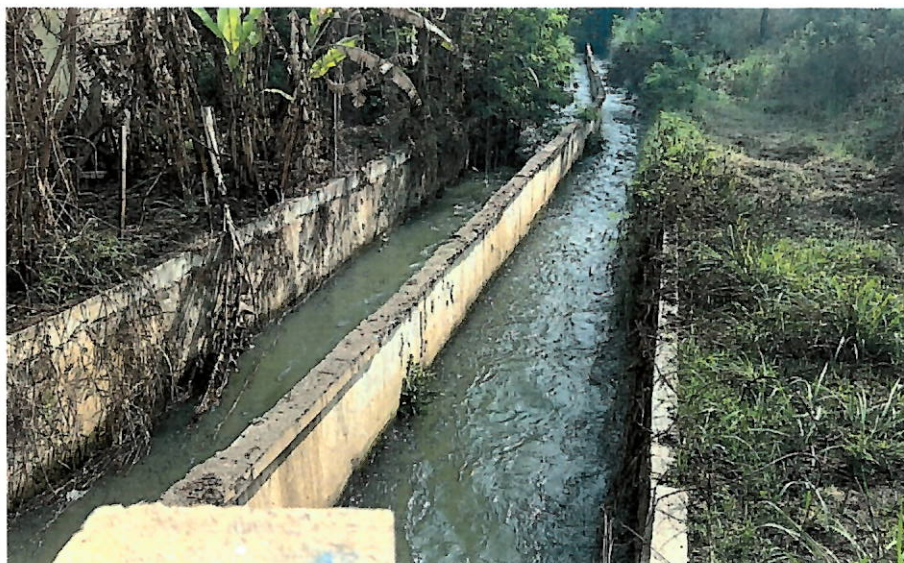
Foto 16 - Estrutura dos túneis de chegada da água da captação sem tampa

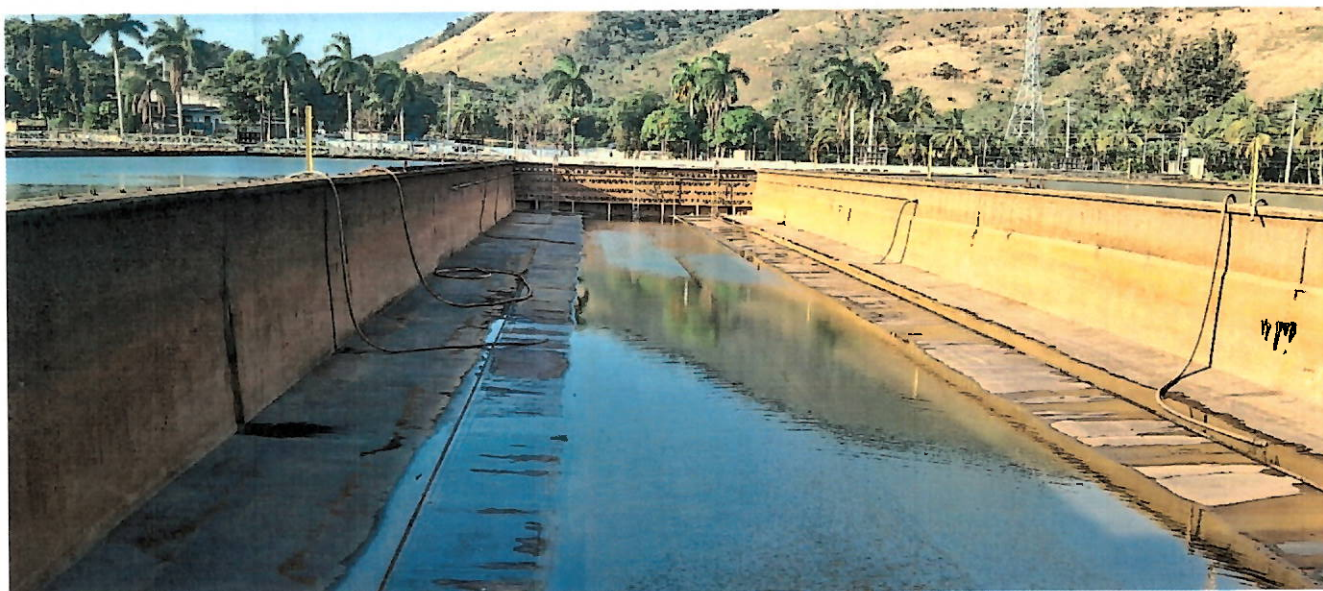
Foto 48 – Vista do Decantador 3 que estava em processo final de limpeza.

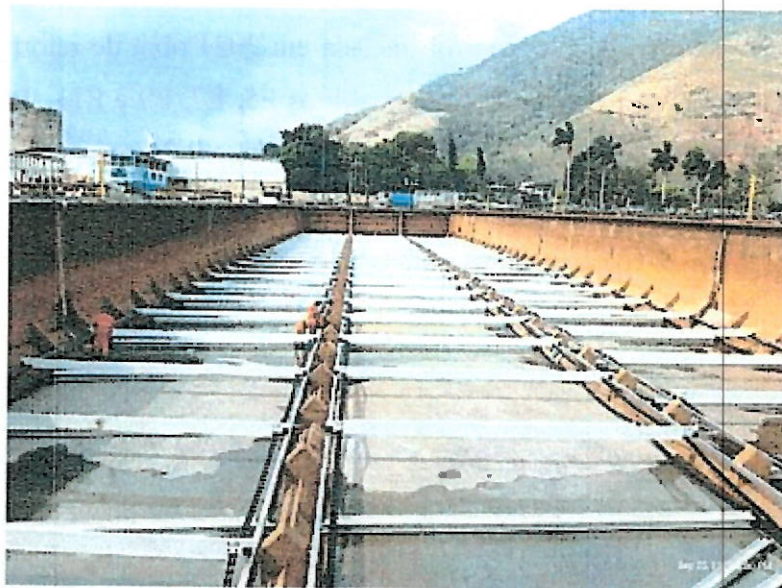
Foto 49 – Finalização da obra do novo sistema de retirada de lodo (Foto retirada de relatório fotográfico de acompanhamento de obra de 2023).

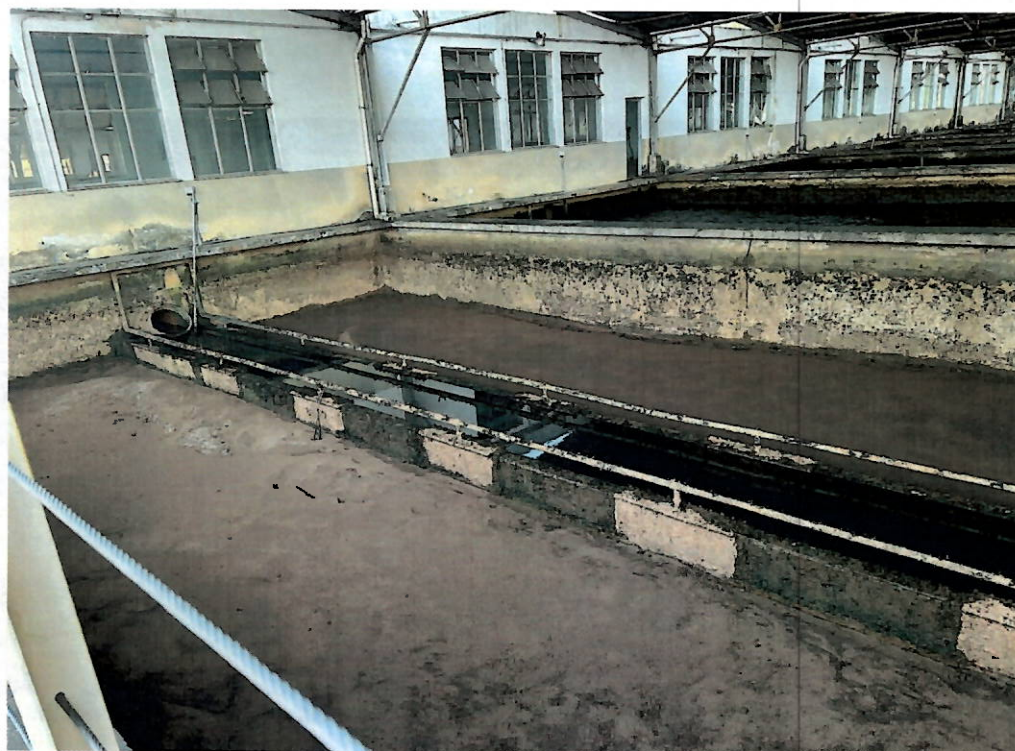
Foto 51 – Filtro vazio em processo de limpeza.

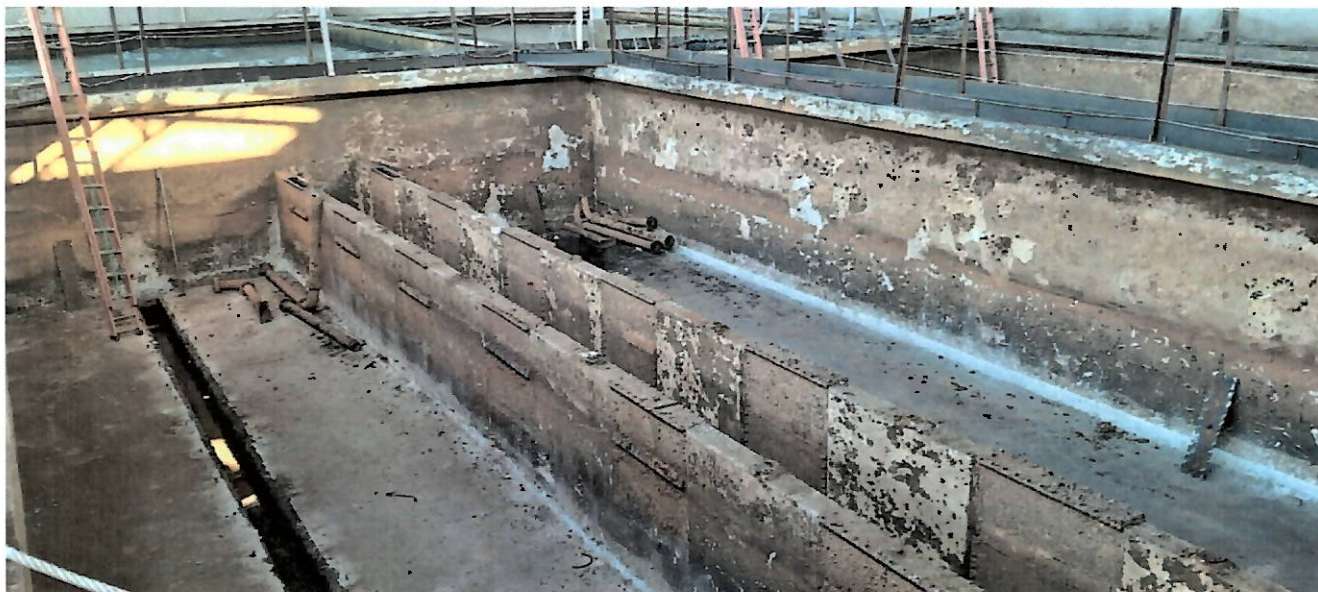
Visando o aumento da eficiência da filtração foi iniciada em 2024 obra de reforma e modernização dos filtros. Foi verificado o início da referida reforma nos filtros E5, E7, E9 e E11. Trata-se de reforma geral abrangendo leito, fundo, válvulas e mesa. Previsão de conclusão em 36 meses. Tendo em vista que esses filtros estão fora de operação, houve redistribuição para outros filtros (aumento do esforço operacional com aumento do número de lavagens) para não haver diminuição na produção.

Foto 52 – Filtro em preparação para reforma.

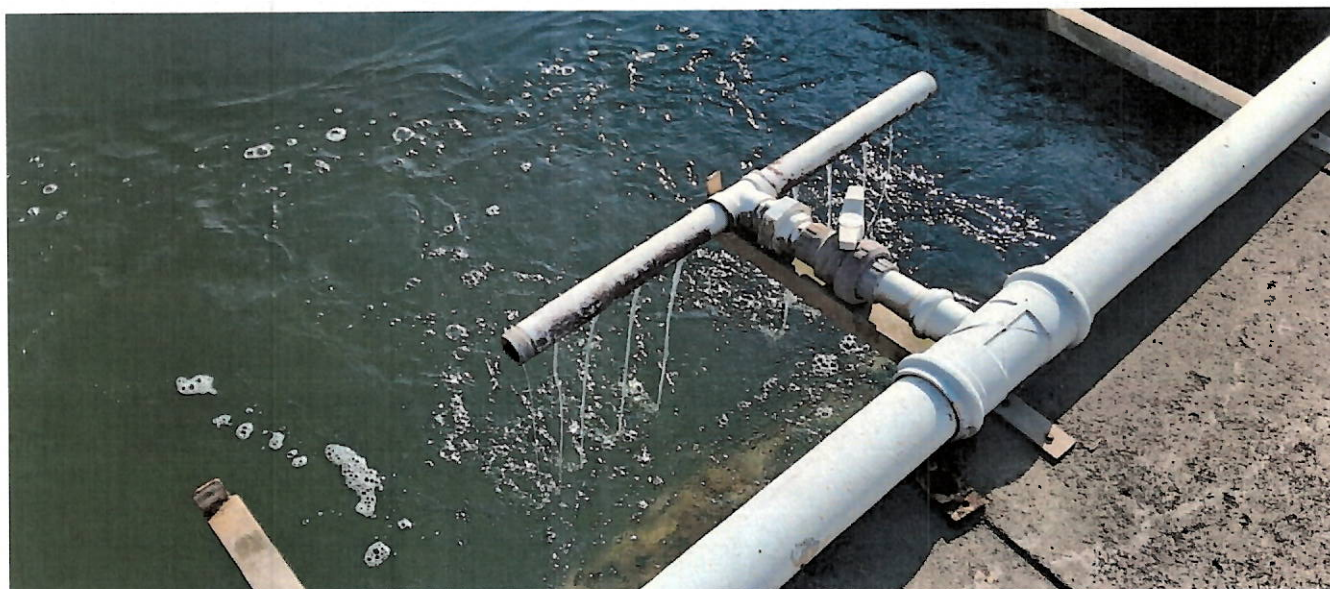
Foto 60 – Ponto de aplicação de coagulante nos floculadores.

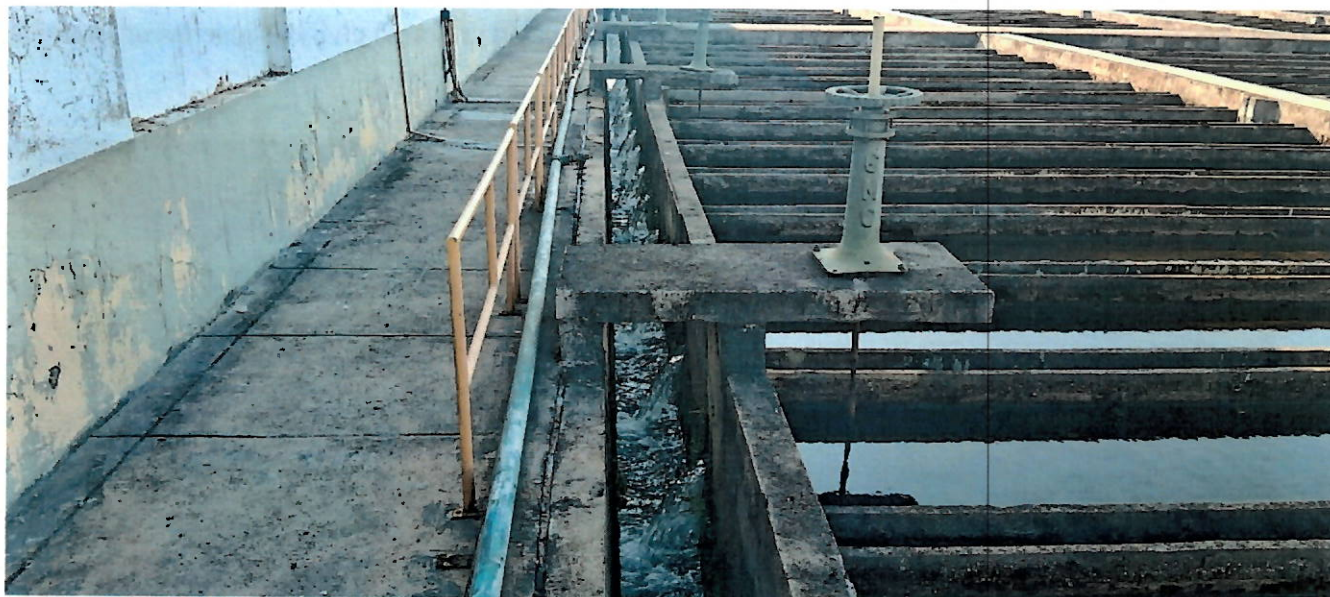
Foto 67 – Canaleta de coleta da água decantada.

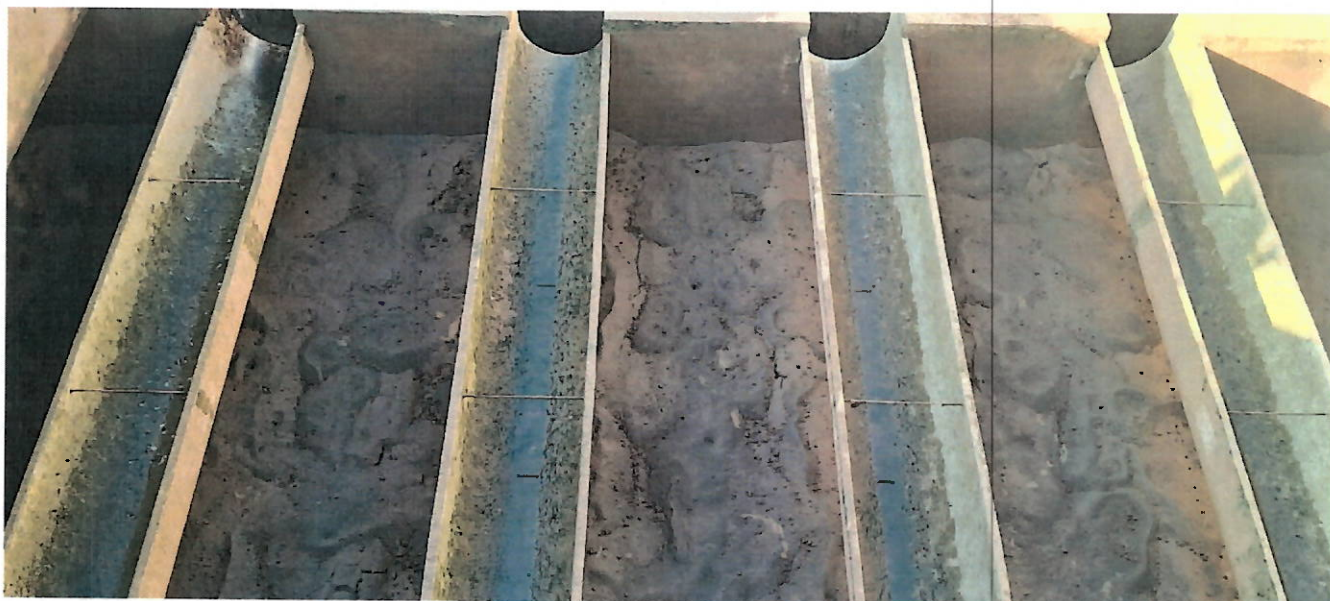
Foto 69 – Filtro vazio em processo de limpeza.

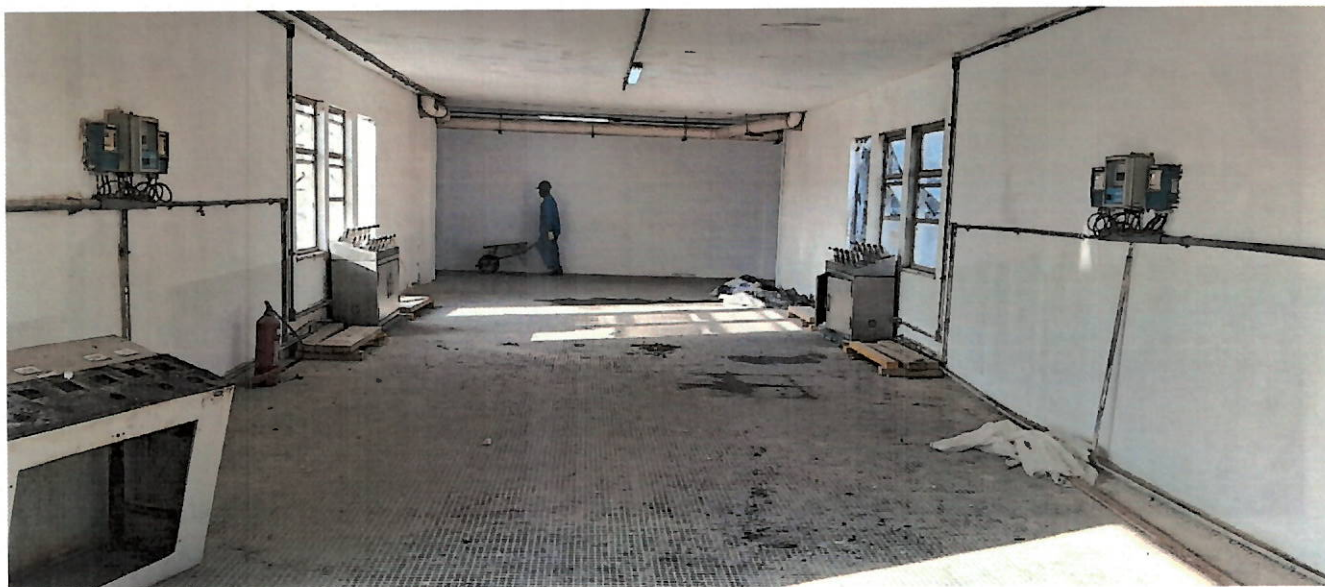
Foto 72 – Galeria de comando dos filtros em reforma.

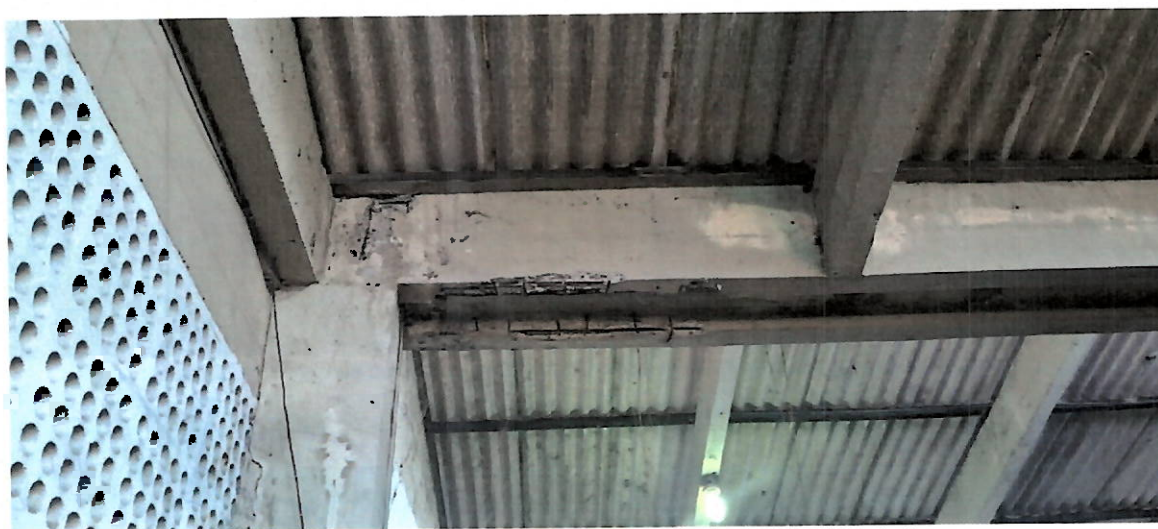
Foto 78 - Vigas danificadas da estrutura do telhado da Casa de Química.

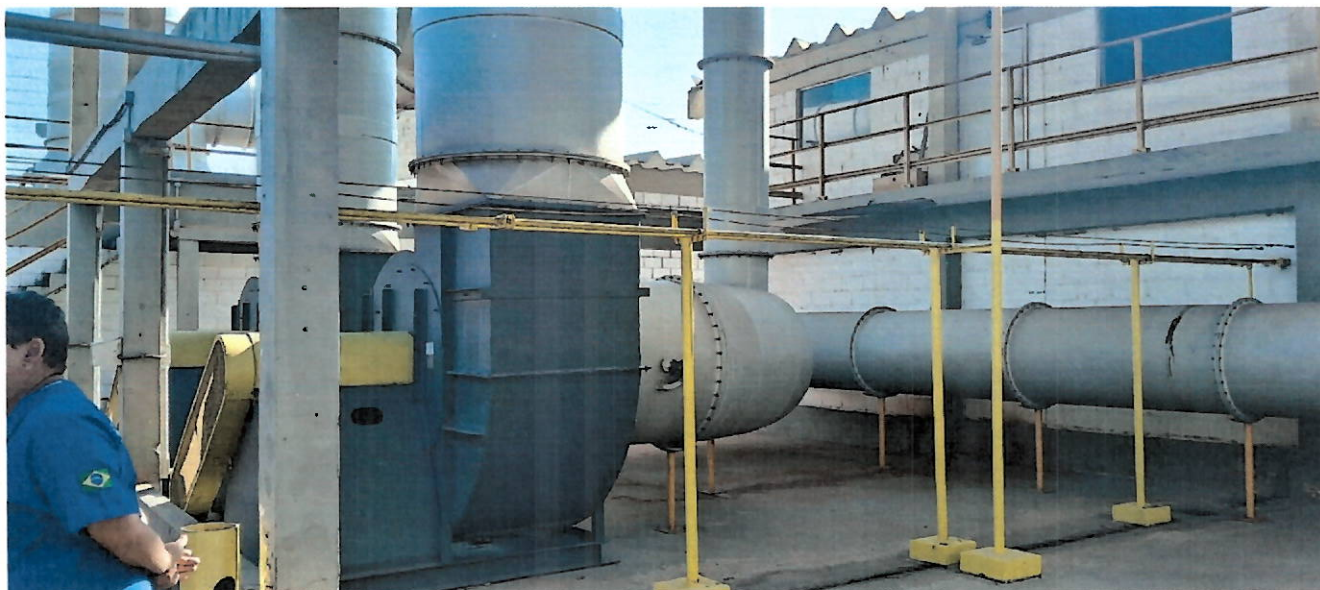
Foto 81 – Equipamento de exaustão e lavagem do cloro

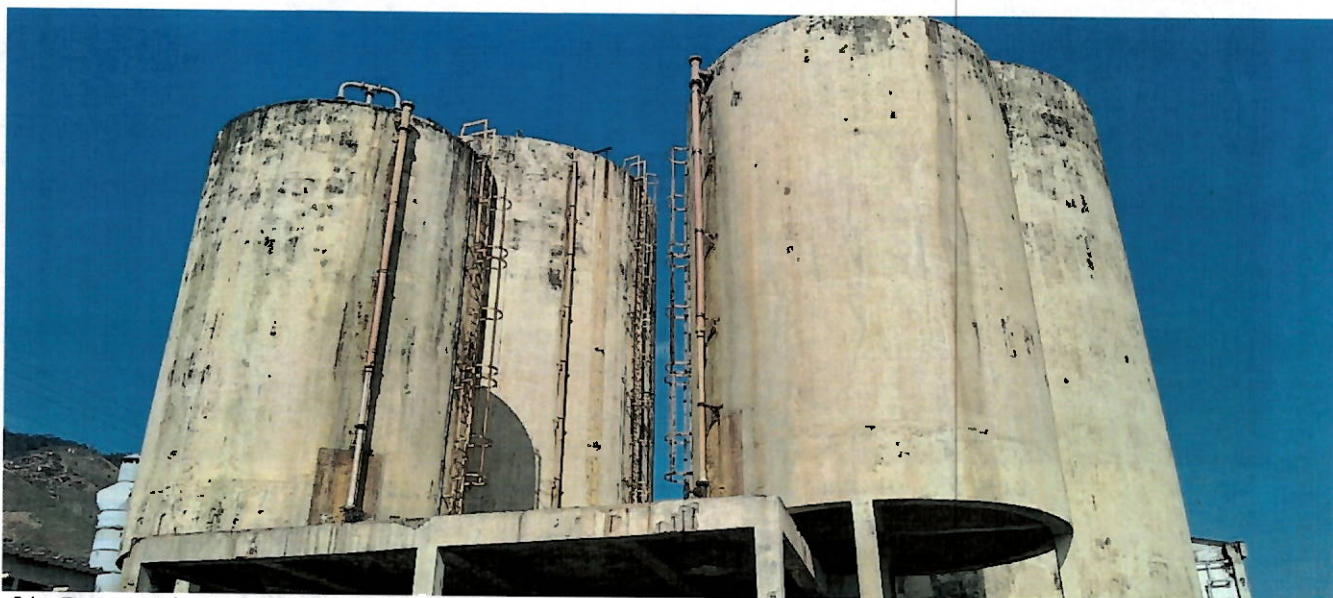
Foto 84 – Reservatórios de concreto armado de solução de sulfato de alumínio. Dois tanques possuem diâmetro de 6,6 m e altura de 8,0 m, e os outros dois com diâmetro de 12,0 m e 15,0 m de altura.

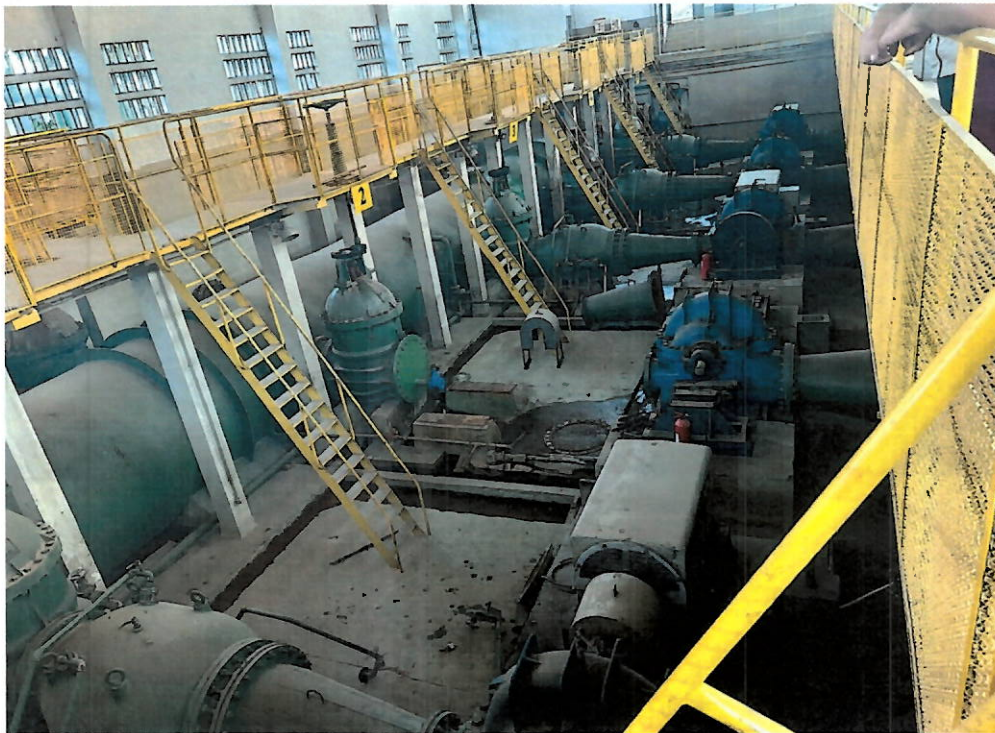
Foto 95 – Interior da Casa de bombas da ARG. Nota-se que um o CMB 2 estava inoperante.

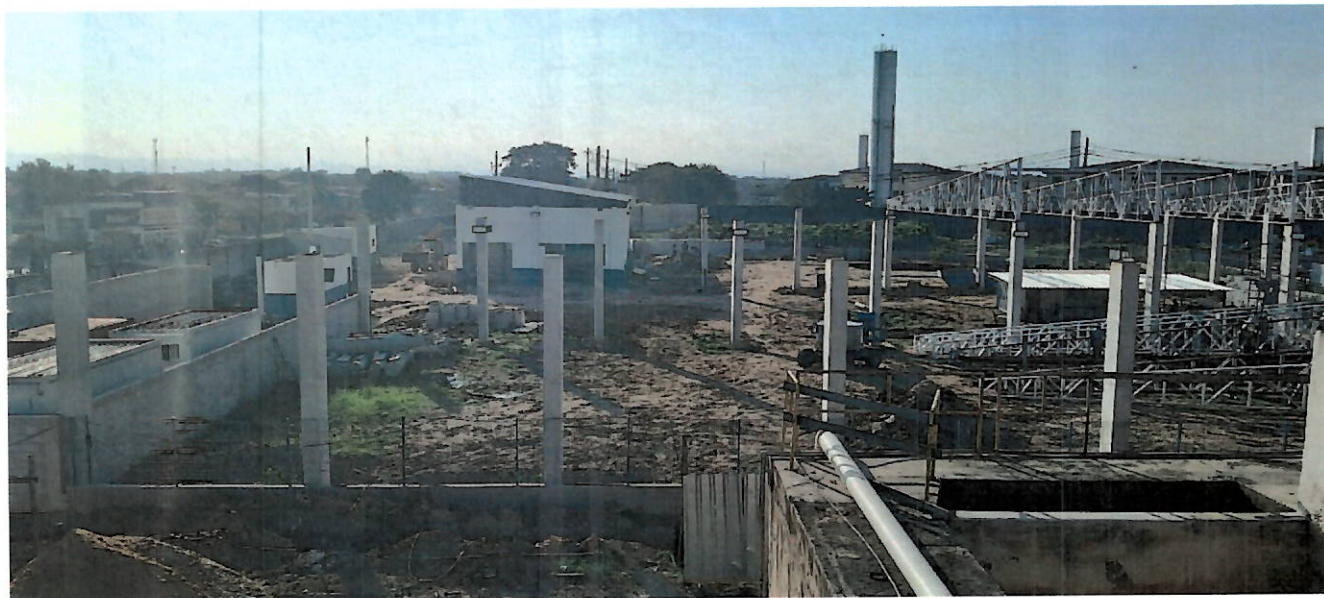
Foto 97 – Área onde está sendo construída unidade para otimização da disposição do lodo gerado na estação.

- t) reservatório de cloreto férrico com ponto de corrosão; e
- u) obra de construção da unidade de tratamento de lodo estava sendo realizada.

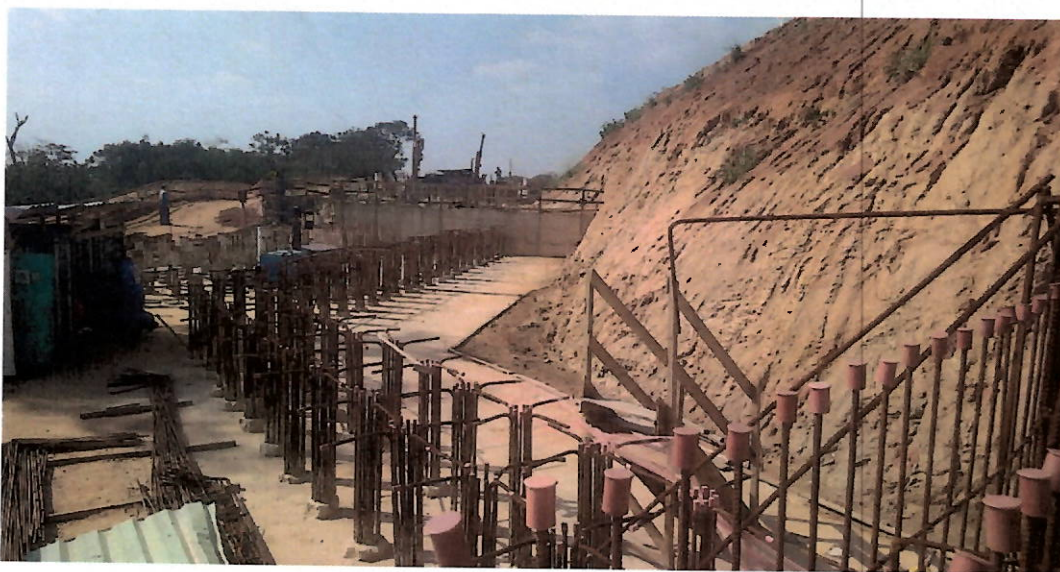
Foto 99 – Novo Marapicu: obra de terraplanagem e construção do muro de contraforte.

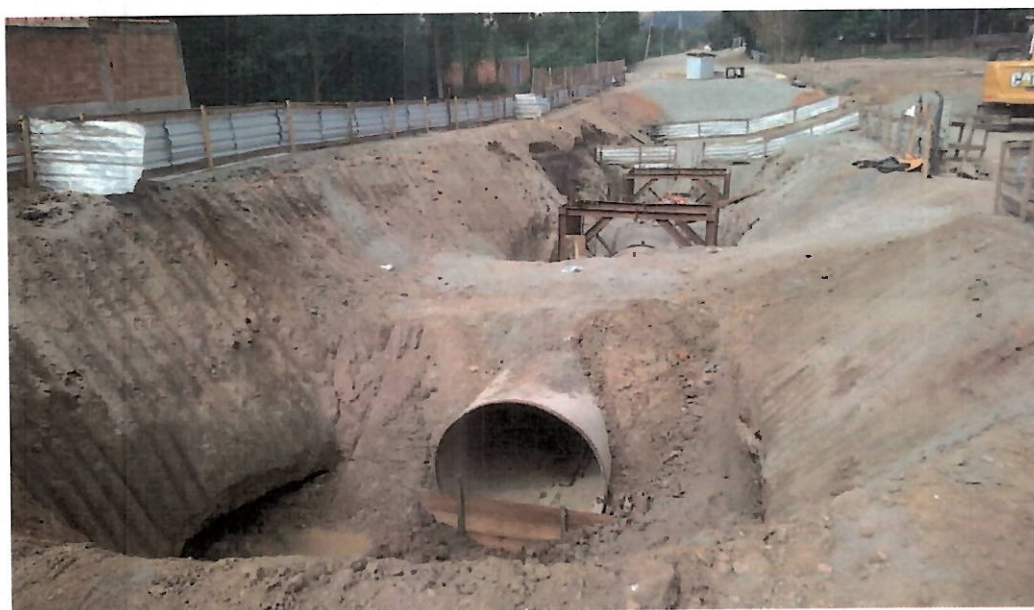
Foto 101 – Obra de assentamento de tubulação DN 2500 mm na Estrada Variante Rio-São Paulo (interligação entre Nova ETA Guandu e Novo Reservatório do Marapicu).

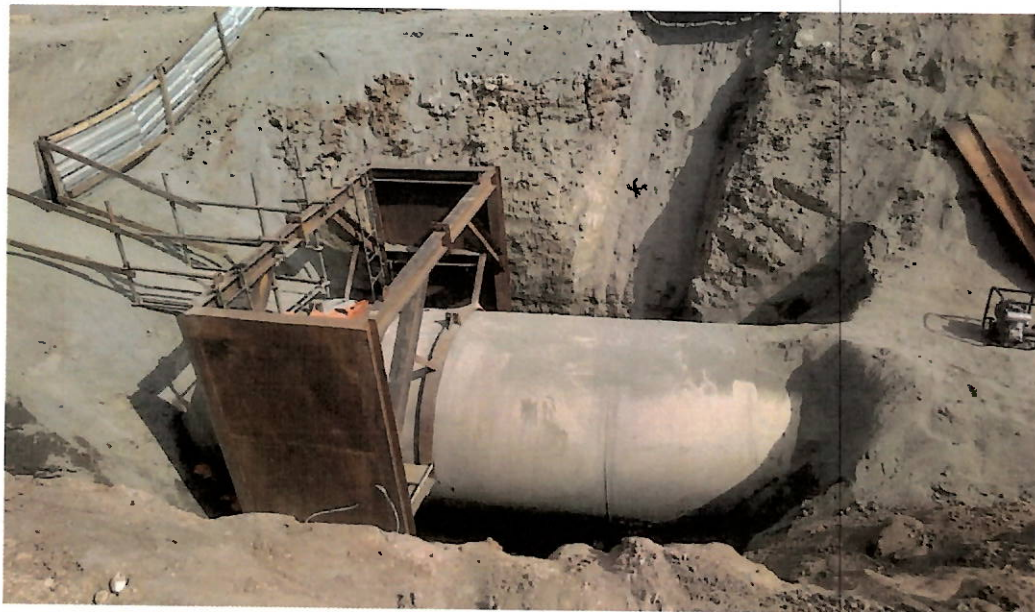
Foto 102 – Obra de assentamento de tubulação DN 2500 mm na Estrada Variante Rio-São Paulo (interligação entre Nova ETA Guandu e Novo Reservatório do Marapicu).

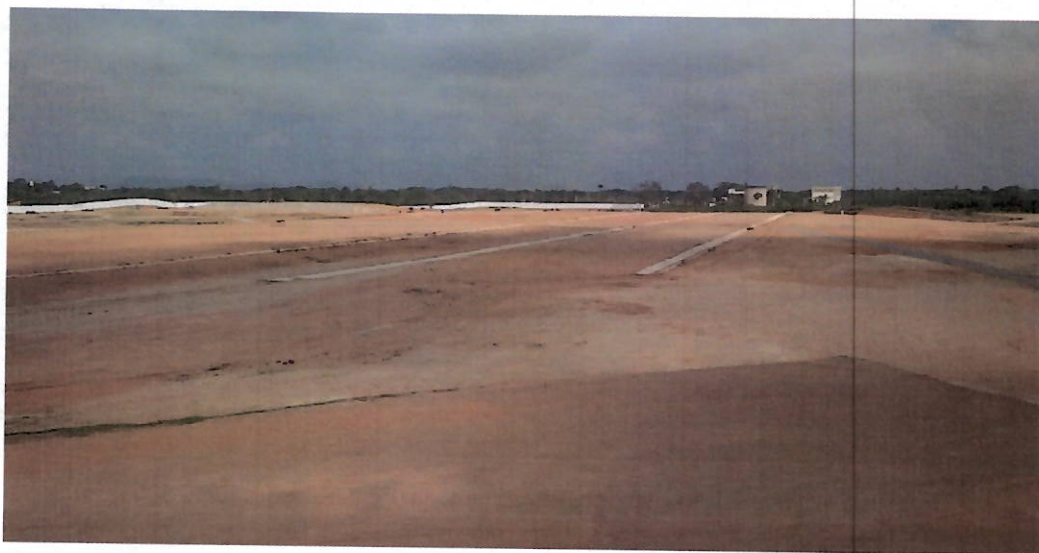
Foi constatado que a etapa de "Implantação básica, terraplanagem e macrodrenagem da ETA Novo Guandu (Etapa 02 Fase 01)" estava praticamente concluída, com um avanço de 98,5%, conforme as informações fornecidas.

Foto 103 – Nova ETA Guandu: Obra de terraplanagem e macrodrenagem.

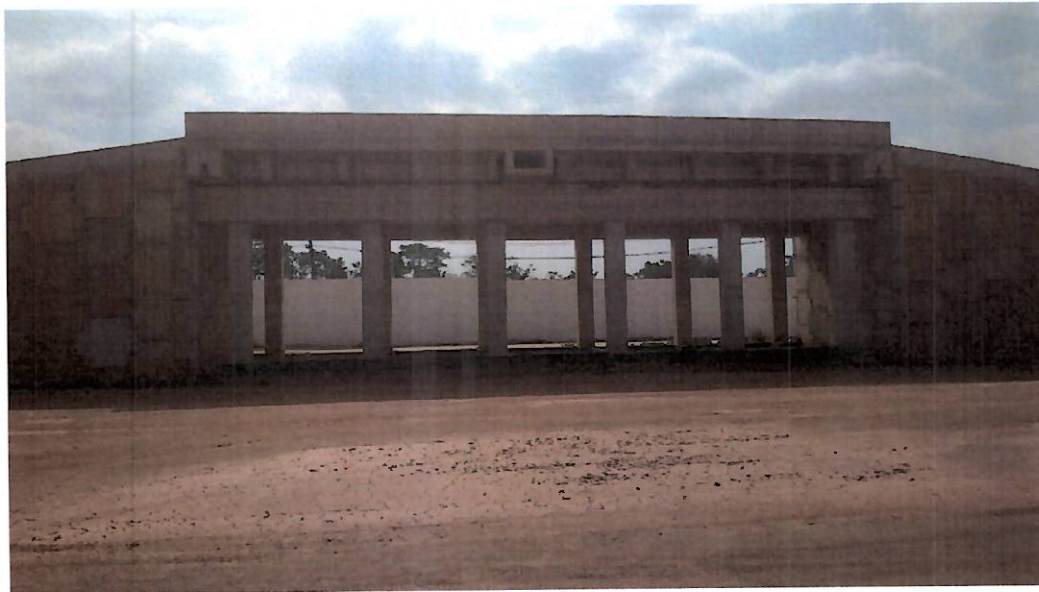
Foto 104 – Nova ETA Guandu: viaduto construído para aplicação de produtos químicos.

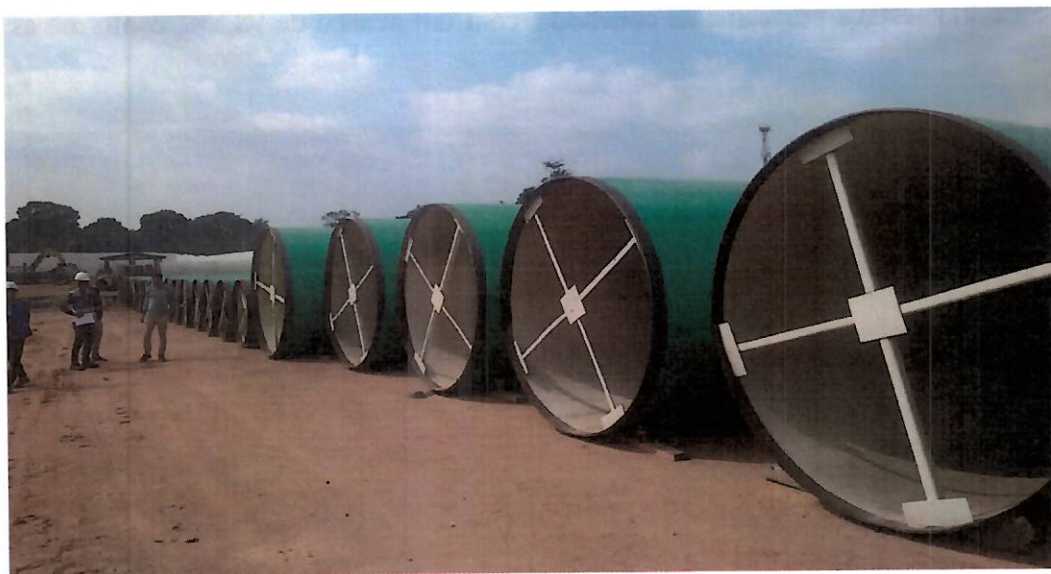
Foi verificado o armazenamento de tubos de aço DN 1500 mm e DN 2500 mm utilizados nas obras do Sistema Novo Guandu.

Foto 105 – Nova ETA Guandu: armazenamento de tubulações DN 2500 mm.

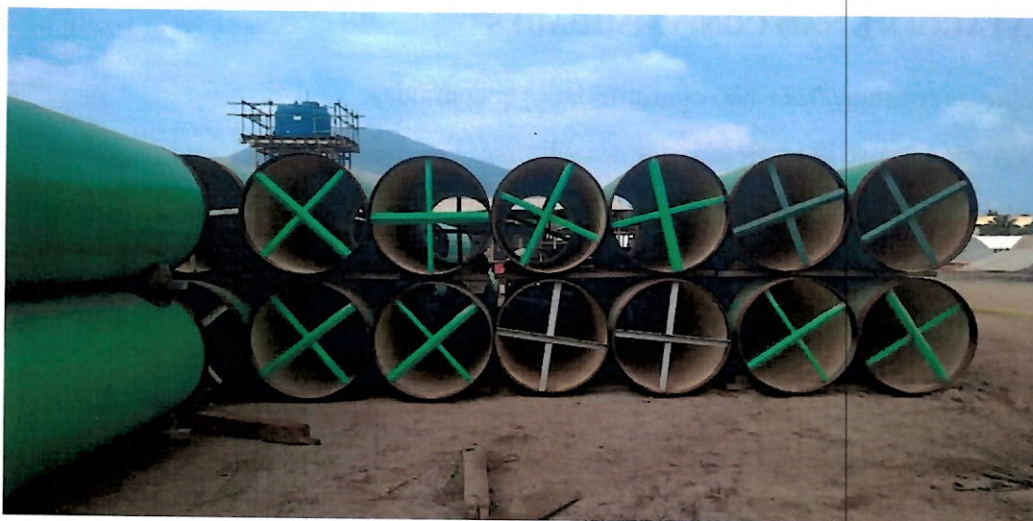
Foto 106 – Nova ETA Guandu: armazenamento de tubulações DN 1500 mm.
