## RELATÓRIO DE FISCALIZAÇÃO AGENERSA/CASAN Nº 009/2024

| Local Fiscalizado: | Rua Borboleta Amarela - Anil, Rio de Janeiro - RJ | | |
| Objeto da Fiscalização: | Verificar Operação dos equipamentos - padrões aceitáveis | | |

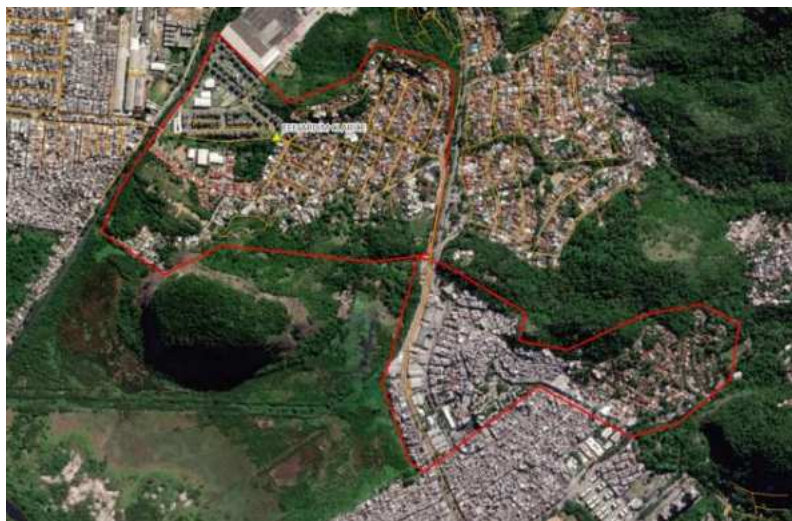
A área de abrangência dessa elevatória, segundo informações da concessionária, inclui parte da localidade do Anil e parte da localidade de Rio das Pedras (figura 12).

Figura 12 - Área de abrangência da EEBB, fornecida pela Concessionária.
