## **RELATÓRIO DE FISCALIZAÇÃO AGENERSA/CASAN Nº 023/2024**

**Concessionária:** Iguá Rio de Janeiro

**Assunto:** Vazamentos de esgoto bruto

**Local:** Av. Pref. Dulcídio Cardoso - Barra da Tijuca, Rio de Janeiro – RJ (Figura 1)

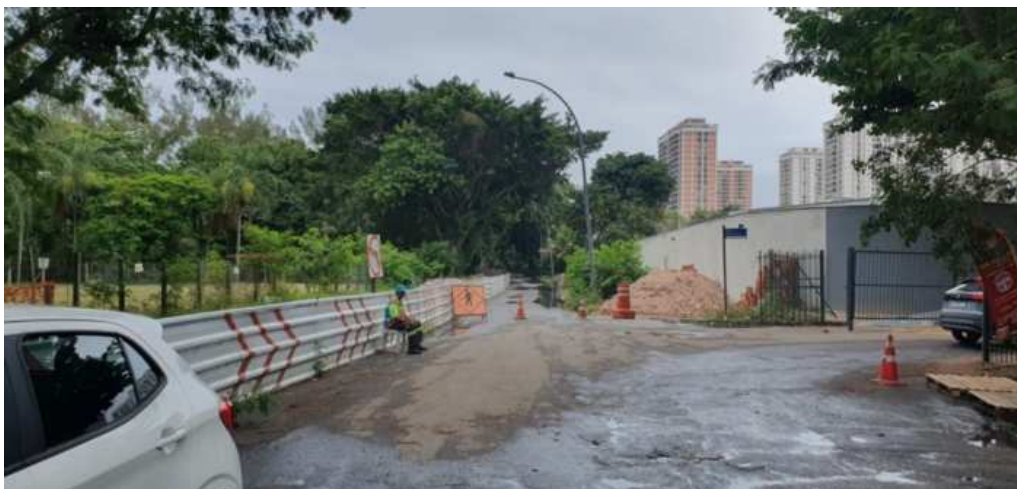
Antes de prosseguir com as informações obtidas durante a vistoria realizada pela CASAN – Câmara Técnica de Saneamento é importante mencionar que em 03/01/2023 a Concessionária iniciou a obra de recuperação do coletor/interceptor de esgoto Novo Leblon, localizado no endereço supra (vide placa de obra na Figura 3, em frente à Elevatória de Esgotos Brutos Marapendi, e os tapumes ao longo da Avenida na Figura 4), com cerca de 2,0km de extensão.

Figura 4 – Obras ao longo da Av. Pref. Dulcídio Cardoso (30/12/23)
