## **RELATÓRIO DE FISCALIZAÇÃO AGENERSA/CASAN Nº 073/2024**

| <b>Local Fiscalizado</b> | Estação Elevatória de Esgotos - Parafuso, Avenida Atlântica, entre as Ruas Sá Ferreira e Almirante Gonçalves, Copacabana, Rio de Janeiro | | |
| <b>Objeto da Fiscalização</b> | Verificar o funcionamento e conservação do bem. | | |

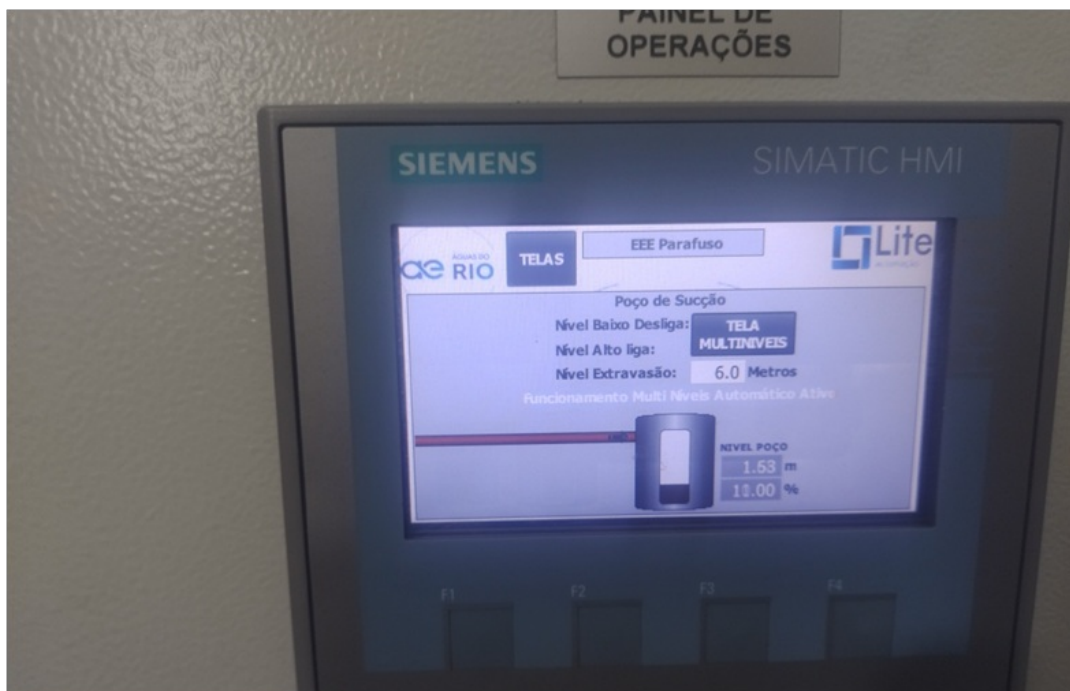
O acionamento é feito de forma automatizada (fotos 6, 7, 8, 9 e 10). Não há inversor de frequência. A estação elevatória se utiliza de soft-starter, que é um dispositivo eletrônico para controlar e variar a velocidade de um motor, além de permitir a suavização da partida.
