## **RELATÓRIO DE FISCALIZAÇÃO AGENERSA/CASAN Nº 215/2024**

| <b>Local Fiscalizado:</b> | Rua Leopoldina Neves Pinheiro, 100, Morro do Santana, - Macaé – RJ (ETA Macaé) | | |
| <b>Objetivo da Fiscalização:</b> | Verificar Operação dos equipamentos - padrões aceitáveis | | |

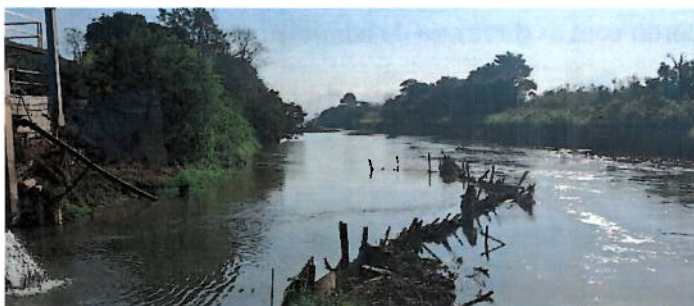
Foto 1: Rio Macaé no ponto de captação. O rio estava bastante assoreado.

Como o Rio Macaé encontrava-se em baixo nível d'água e assoreado o INEA estava efetuando serviço de dragagem da calha do rio.

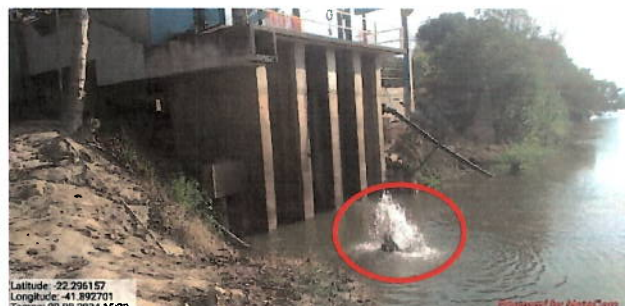
Foto 2: Estrutura de captação. Em primeiro plano vê-se uma das bombas submersíveis que apresentava problema na vedação.

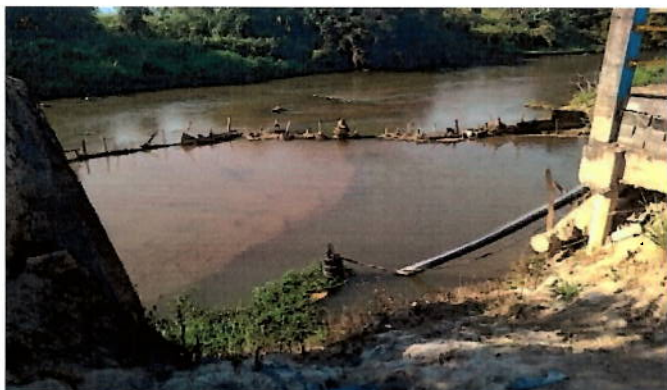
Foto 3: Rio Macaé no ponto de captação. O rio estava bastante assoreado.

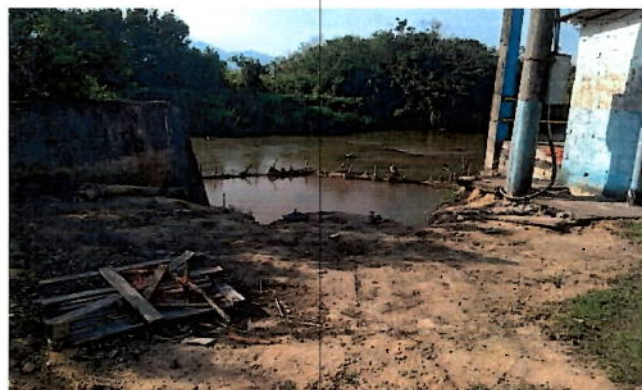
Foto 4: Caminho de acesso ao trecho de captação que está necessitando melhoria na pavimentação.

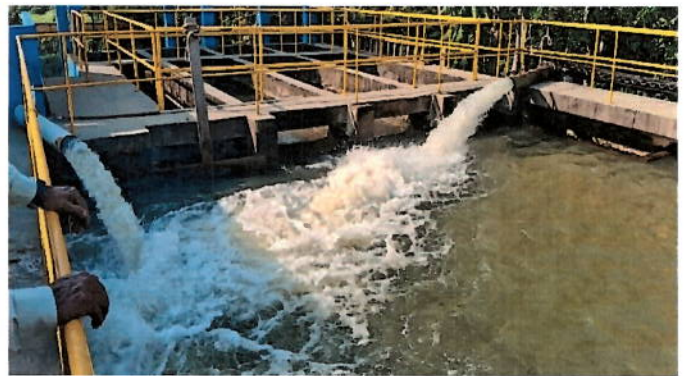
Foto 10: Chegada na água no poço de sucção. As águas vindas dos dutos laterais são provenientes das bombas submersíveis e não passa pelos canais desarenadores e carrega sólidos para o sistema. Nota-se também o uso improvisado de madeiras para evitar o retorno da água.

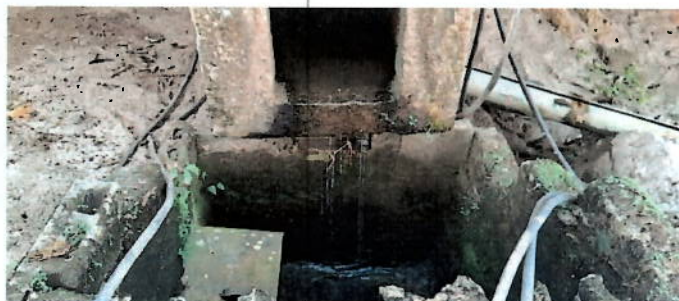
O poço de sucção é elevado, tem formato retangular, construído em concreto armado e dotado de válvulas para descarga. A casa de bombas é formada por quatro bombas centrífugas de eixo vertical com 400 CV cada, funcionando em regime 3 + 1, com acionamento controlado por inversor de frequência e altura manométrica total de 95 mca. No momento da vistoria a vazão de abastecimento do poço de sucção estava maior que a de recalque, o que estava ocasionando extravasamento do poço.

Foto 16: Saída de água por um dos canais de descarga do poço de sucção, observa-se a água oriunda do extravasamento do poço de sucção

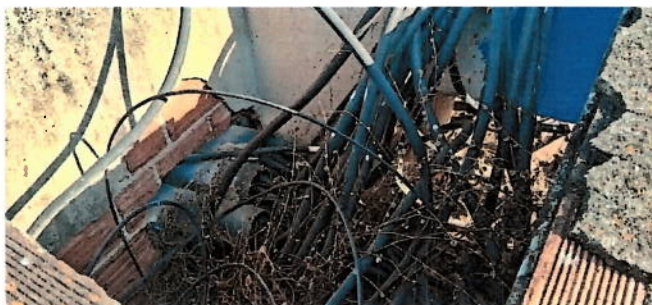
Foto 26: Caixa de passagem dos condutores elétricos que saem da subestação. Nota-se condutores expostos ao tempo, desorganizados e resíduos acumulados no interior da caixa.

- c) Vazamentos de água no TAU e conjuntos moto bombas na captação;
- d) Registro necessitando de manutenção na unidade de captação;
- e) Condutores elétricos expostos ao tempo, desorganizados e resíduos acumulados no interior da caixa de passagem (subestação na captação);

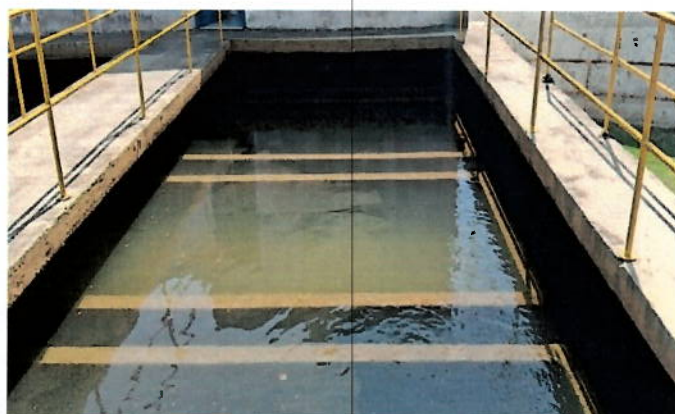
Foto 55: Vista superior do filtro 5.

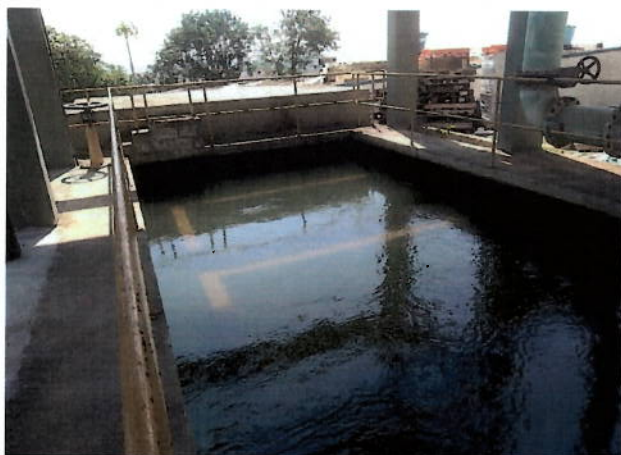
Foto 56: Vista superior do filtro 6.

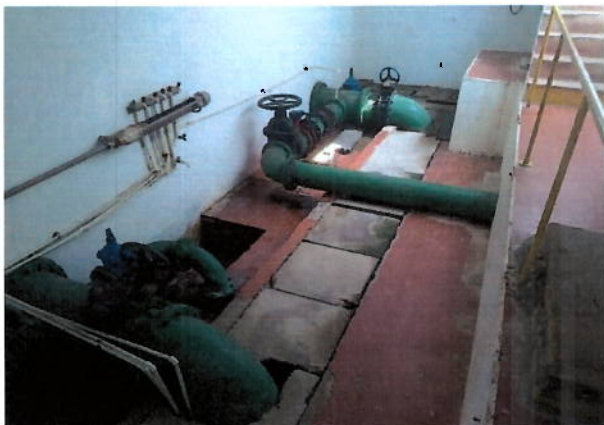
Foto 60: Casa de válvulas dos filtros 1 ao 6.

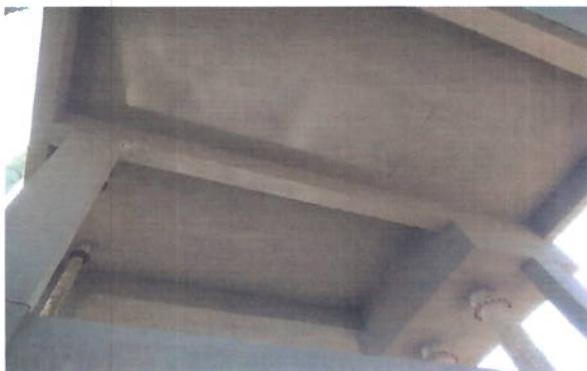
Foto 64: Vista inferior do reservatório de água de lavagem dos filtros sobre o filtro 6.

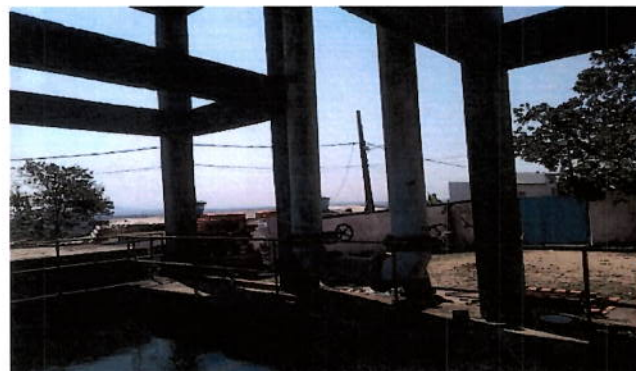
Foto 65: Vista da tubulação, que necessita reparos nas conexões, do reservatório de água de lavagem dos filtros sobre o filtro 6.

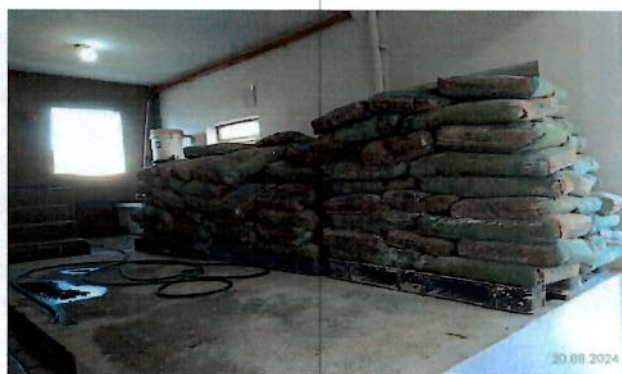
Foto 67: Armazenamento de cal hidratada. Indica-se a necessidade de afastamento dos sacos da parede.

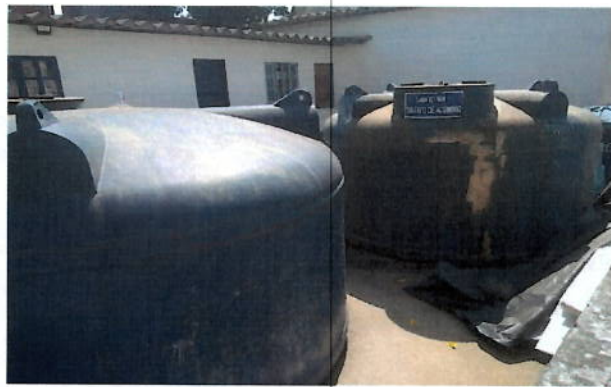
Foto 75: Armazenamento de bombonas vazias de sulfato de alumínio sobre o reservatório de água.

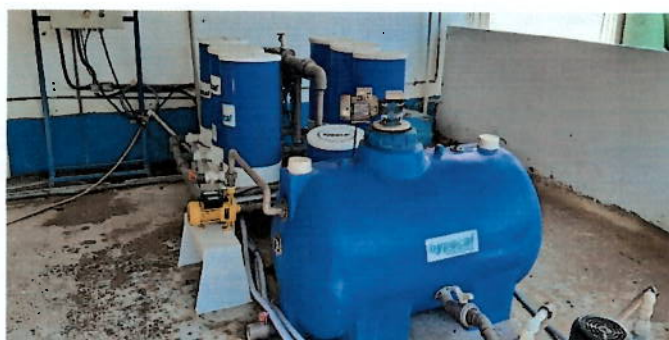
Foto 78: Sistema de dosagem de cloro. Necessária instalação de contenção.

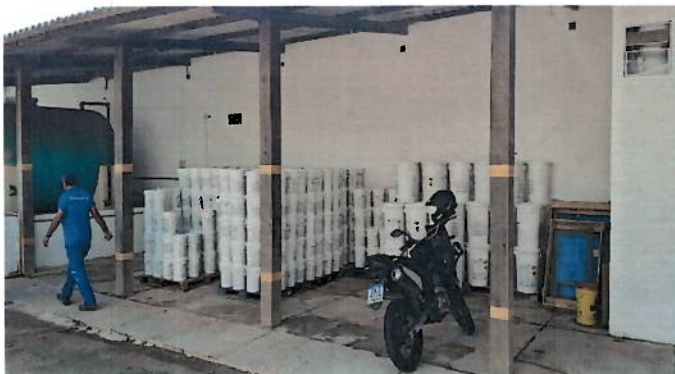
Foto 80: Armazenamento de hipoclorito de Cálcio.  
Necessidade de contenção.

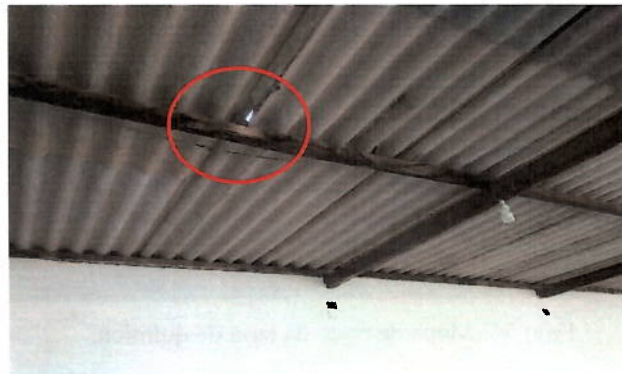
Foto 81: Telha danificada na área de armazenamento de hipoclorito de cálcio.

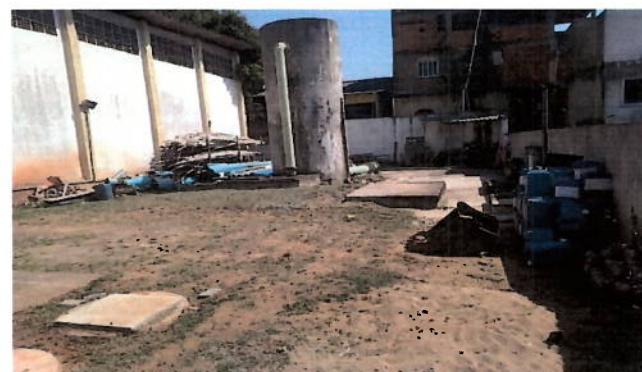
Foto 85: Embalagens de produtos químicos armazenadas diretamente sobre o solo e a céu aberto.

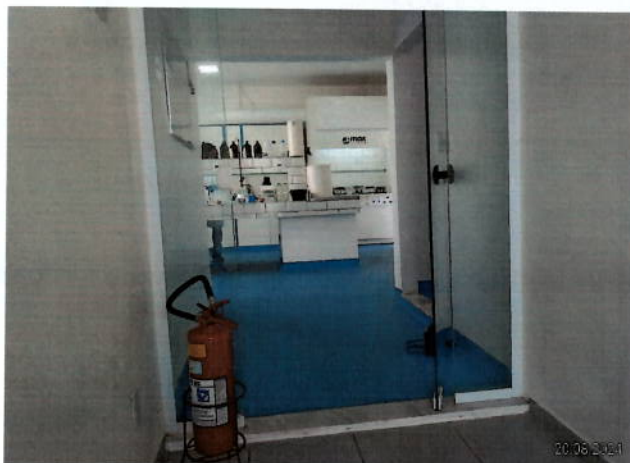
Foto 98: Laboratório principal – entrada com extintor.

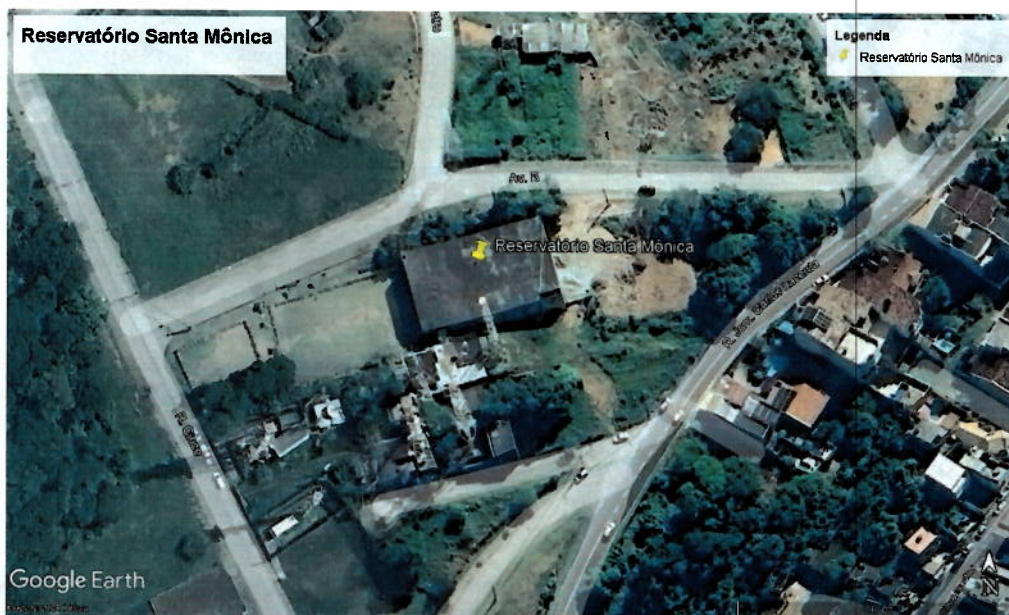
Imagem 5: Vista superior do Reservatório Santa Mônica.

Durante a vistoria foi verificado o seguinte: realização de obras de terraplanagem do terreno, existência de pequenos vazamentos nas paredes do reservatório, falta de cercamento adequado da área, ausência de escadas com gaiolas, ausência de guarda-corpos na parte superior do reservatório e existência de sistema de proteção contra descargas atmosféricas (SPDA).

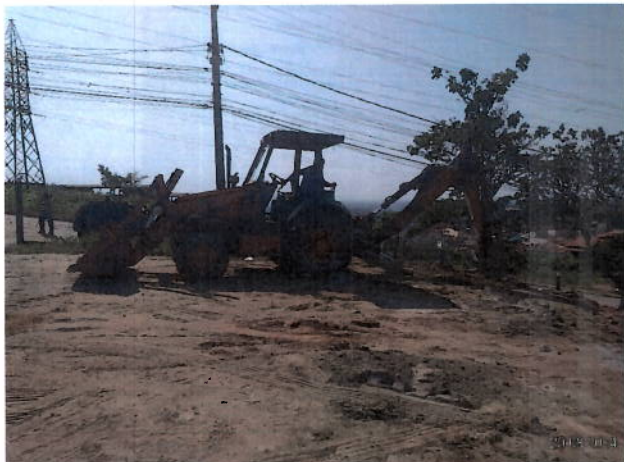
Foto 106: obra de terraplanagem no terreno em frente ao reservatório.

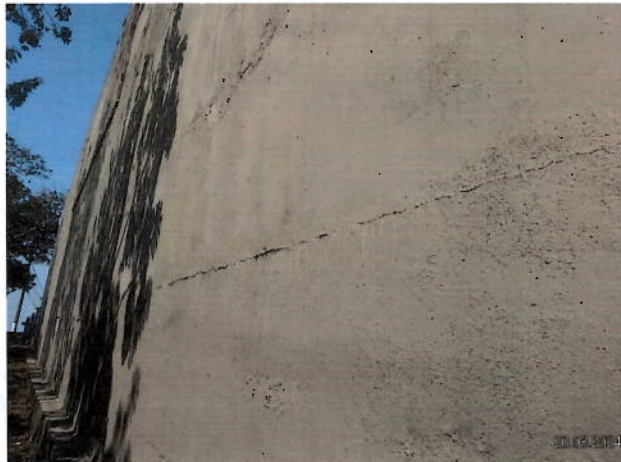
Foto 107: vista lateral do reservatório.
