## RELATÓRIO DE FISCALIZAÇÃO AGENERSA/CASAN Nº222/2024

| <b>Processo:</b> | SEI-480002/001229/2024 | <b>Data:</b> | 29/08/2024 |
| <b>Concessionária:</b> | Iguá Rio de Janeiro S.A. | <b>Bloco:</b> | 2 |
| <b>Objetivo da Fiscalização:</b> | Verificação do Cadastro Técnico Inicial de Esgotamento Sanitário | | |

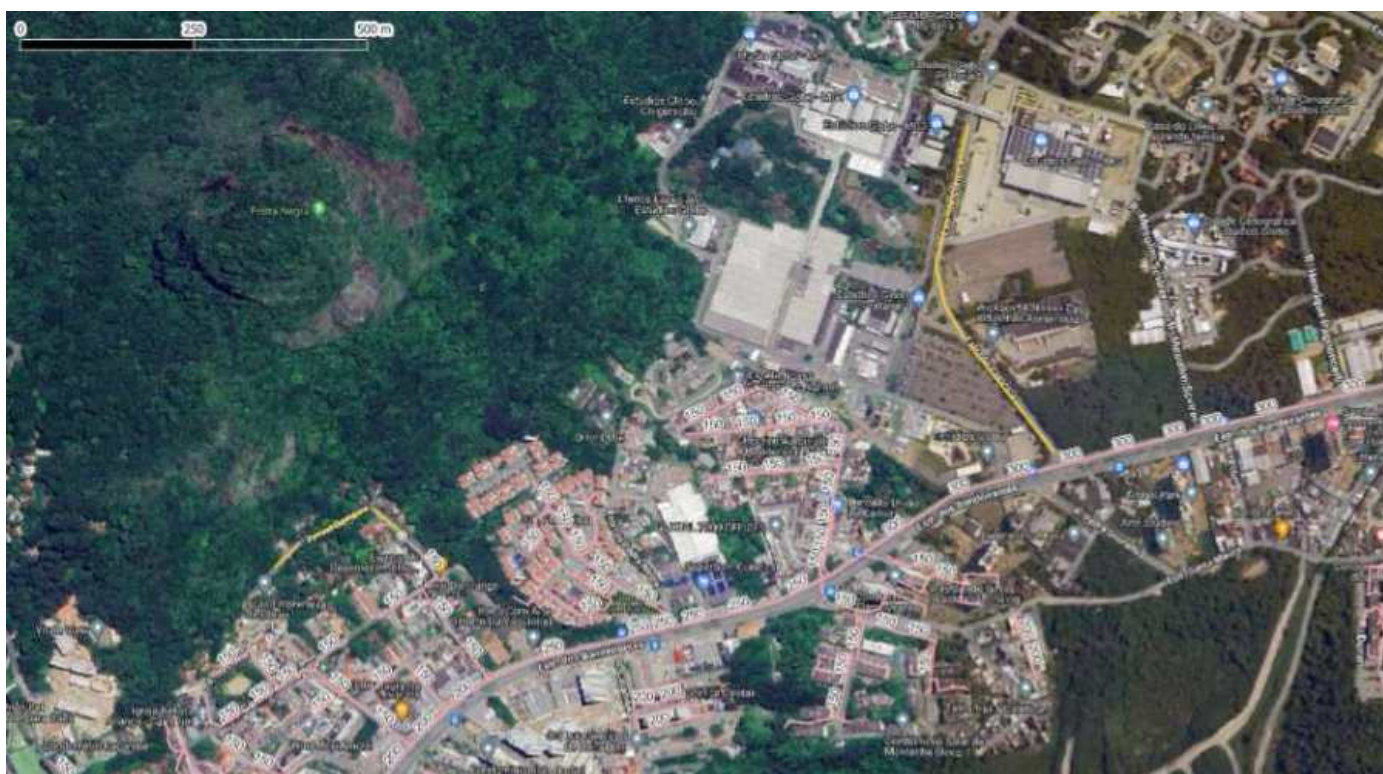
Fig. 9. - Cadastro de esgotamento sanitário na região 3 enviado pela Iguaçu. A rede de esgotamento está em rosa. Em amarelo estão as ruas percorridas pelos técnicos.

3.1. Foi analisada a presença de rede coletora DN150 e DN200 na Estrada de Curicica, reportada pela CEDAE e ausente no cadastro da Iguá. A rede em questão foi encontrada e os PVs foram abertos para constatação, apresentados nas Fig. 11, 12 e 13. Portanto, esse trecho de rede ficou de acordo com o cadastro da CEDAE.

3.2. Foi analisada a presença de rede coletora na Estrada dos Bandeirantes 6471 - 6669, no lado oposto a Estrada de Curicica, reportada pela CEDAE e ausente no cadastro da Iguá. A rede em questão foi encontrada e os PVs foram abertos para constatação, apresentados nas Fig. 14, nesse caso não foi possível a avaliação do diâmetro da rede devido ao fato de estar afogada. Portanto, esse trecho de rede ficou de acordo com o cadastro da CEDAE.

3.3. Foi analisa a presença de rede coletora na Rua Synval Sampaio, reportada pela CEDAE e parcialmente reportada no cadastro da Iguá. Devido as condições de limpeza da rua, com muitas folhas e vegetação, o trabalho de localização dos PVs foi laborioso. A despeito, foi possível localizar tanto os PVs quanto a interligação das redes instaladas em calçadas opostas, de acordo com o cadastro apresentado pela CEDAE.

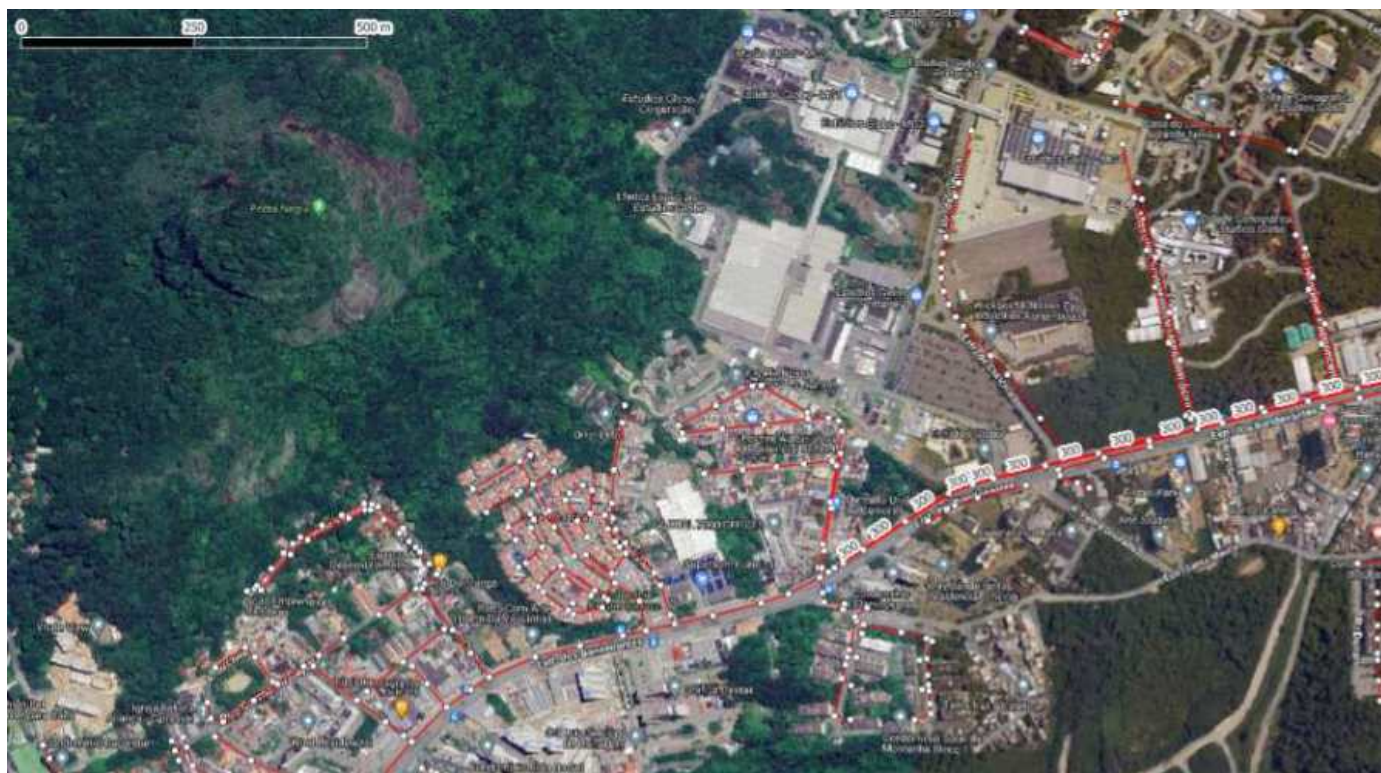
Fig. 10. - Cadastro de esgotamento sanitário na região 3 enviado pela CEDAE. A rede de esgotamento está em vermelho.

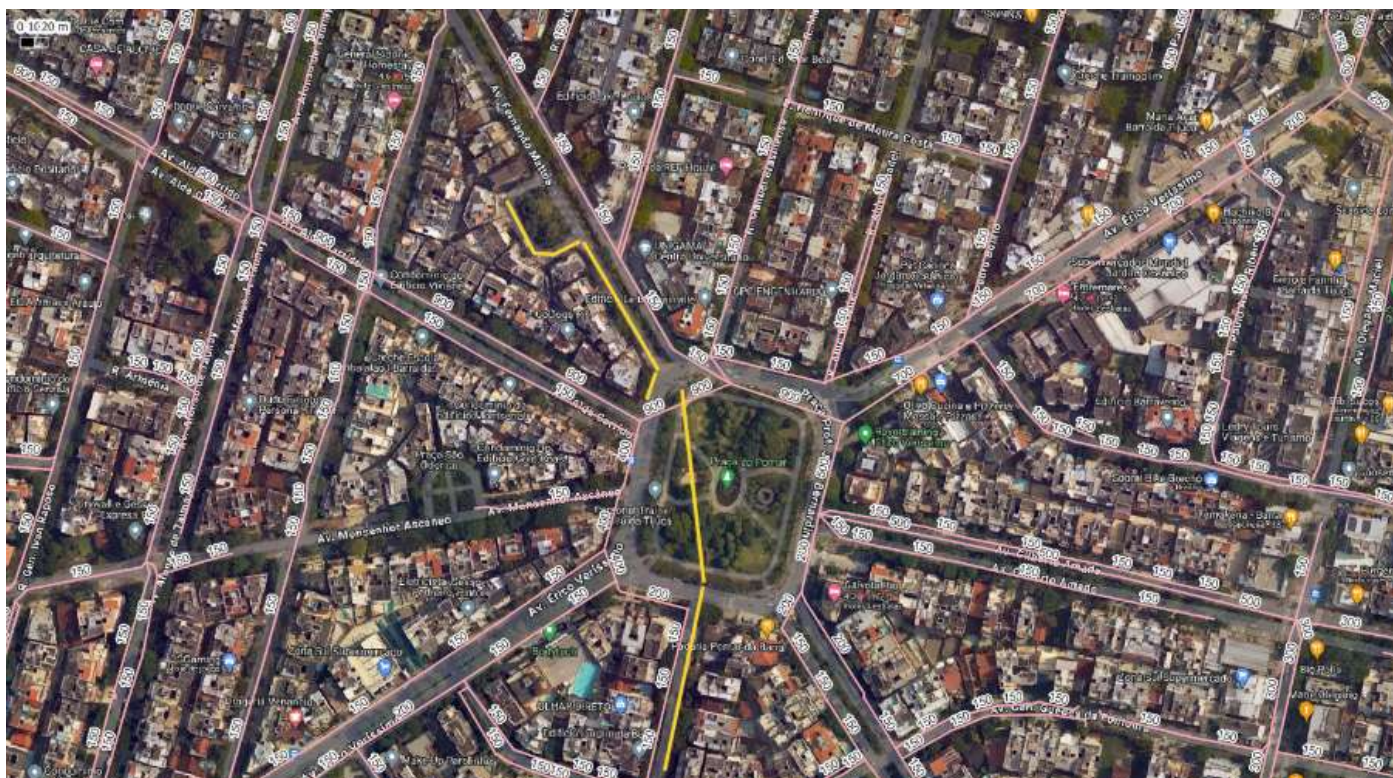
Fig. 19. - Cadastro de esgotamento sanitário na região 4 enviado pela Iguá. A rede de esgotamento está em rosa. Em amarelo estão as ruas percorridas pelos técnicos.

4.1. Foi analisada a presença de rede coletora DN150 na Av. Fernando Mattos, reportada pela CEDAE e ausente no cadastro da Iguá. A rede em questão foi encontrada e os PVs foram abertos para constatação, apresentados nas Fig. 21, 22 e 23. Portanto, esse trecho de rede ficou de acordo com o cadastro da CEDAE.

4.2. Foi analisada a presença de rede coletora DN200 na Praça do Pomar em continuação a Av. Adilson Serôa da Motta, reportada pela CEDAE e ausente no cadastro da Iguá. A rede em questão foi encontrada parcialmente, não tendo sido encontradas evidências de rede coletora no interior da praça. Na Av. Adilson Serôa da Motta foram encontrados PVs que foram abertos para constatação, apresentados nas Fig. 11, 12 e 13, no entanto a rede encontrada aparenta ser de DN100. Portanto, esse trecho de rede ficou em desacordo com o cadastro da CEDAE.

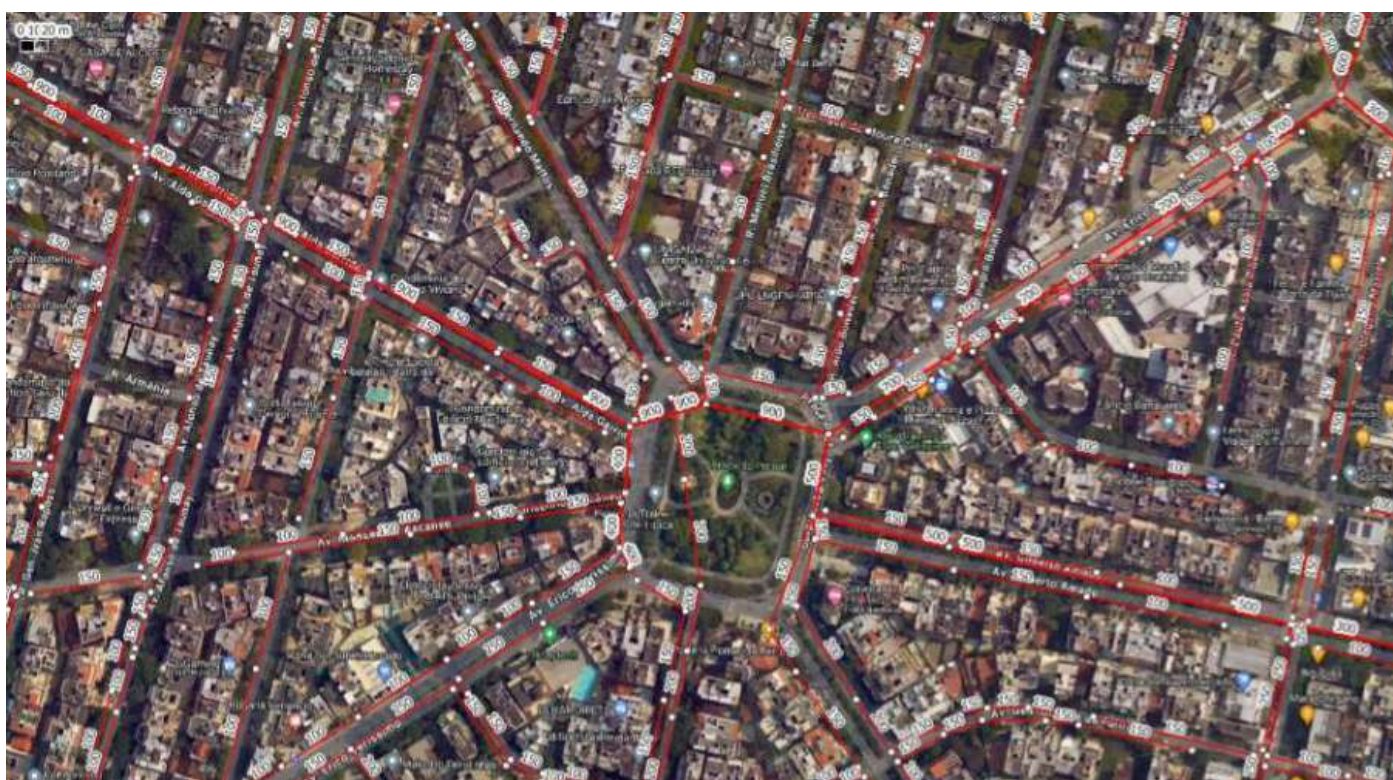
Fig. 20. - Cadastro de esgotamento sanitário na região 3 enviado pela CEDAE. A rede de esgotamento está em vermelho.
