**RELATÓRIO DE FISCALIZAÇÃO AGENERSA/CASAN Nº 231/2024**

| <b>Processo:</b> | SEI- 480002/001548/2024 | <b>Data</b> | 13/09/2024 |
| <b>Local Fiscalizado</b> | Rua Jorge Dyot Fontenelle – Realengo/RJ | | |
| <b>Objetivo da Fiscalização</b> | Vistoriar a operação e manutenção da Estação Elevatória de Água Tratada | | |

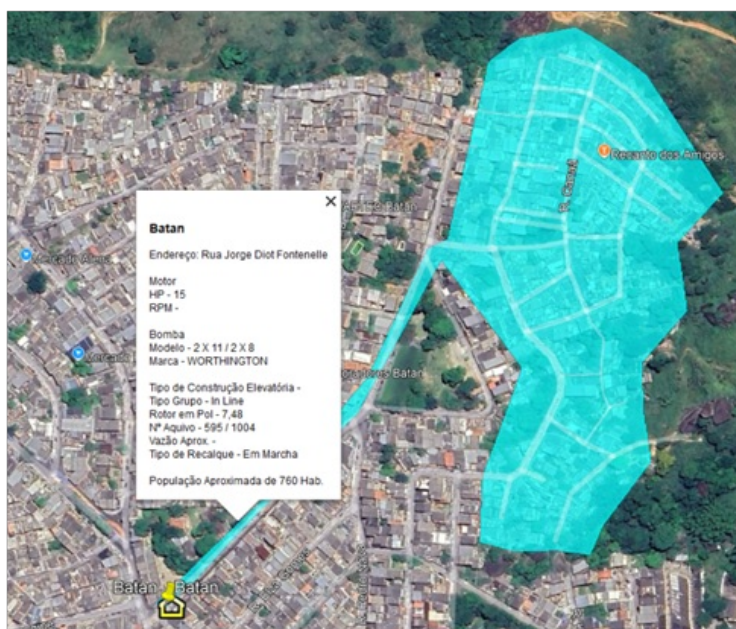
Figura 1 – Área abastecida pela EEAT Batan

A Estação Elevatória de Água Tratada Batan (EEAT - 1) fiscalizada é de responsabilidade da Concessionária Rio Mais Saneamento– Bloco 3, tendo como função proporcionar pressão manométrica para o abastecimento de água da região evidenciada na figura 1.
